航空事故調査報告書
中日本航空株式会社所属
ベル式206B型JA9425
岩手県花巻市
平成8年8月1日

平成9年1月23日

1 航空事故調査の経過

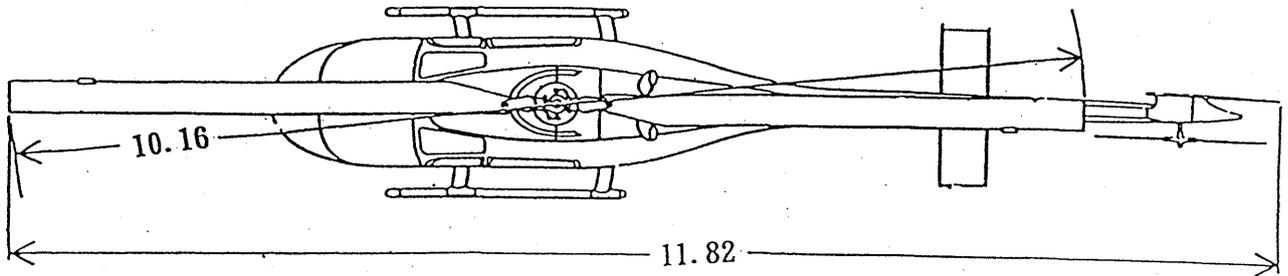
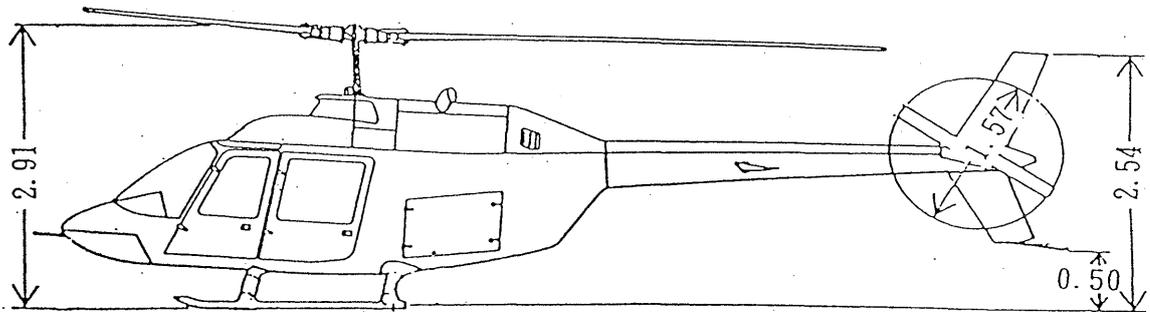
写真1 事故機

メイン・ロータ部	破損
テール・ブーム及びテール・ロータ	破損
胴体部	焼損

- ① メイン・ロータ・ブレードは、2本ともメイン・マストの取り付け部で切損していた。
- ② 白のロータ・ブレードは、中間部が破損していた。また、3箇所にてール・ブームと同色の青色塗料が付着していた。
- ③ 赤のロータ・ブレードは、3つに破断していた。なお、先端部には、ブレード裏側に先端から約110cmにわたって泥が付着していた。
- ④ メイン・マストは、ロータ取り付け部で切損していた。

- ① テール・ブームは、胴体との取り付け部で切損し、さらに、後方から約200cm付近で切断されていた。後方の切断は、白のメイン・ロータ・ブレードにてール・ブームと同色の青色塗料が付着していたことから、同ブレードにより切断されたものと推定される。
- ② テール・ドライブシャフトは3つに破断していた。
- ③ 左スタビライザは破損していた。
- ④ 右スタビライザは先端部が切損し、切損部にメイン・ロータ・ブレードで切断されたと思われる痕跡があった。
- ⑤ テール・ロータ・ブレードには、損傷はなかった。
