航空事故調査報告書  
個人所属  
ソカタ式TBM700型JA8896  
釧路空港  
平成8年4月26日

平成9年2月20日  
航空事故調査委員会議決  
委員長 竹内和之  
委員 小林哲一  
委員 川井力  
委員 東口實彦  
委員 相原康彦

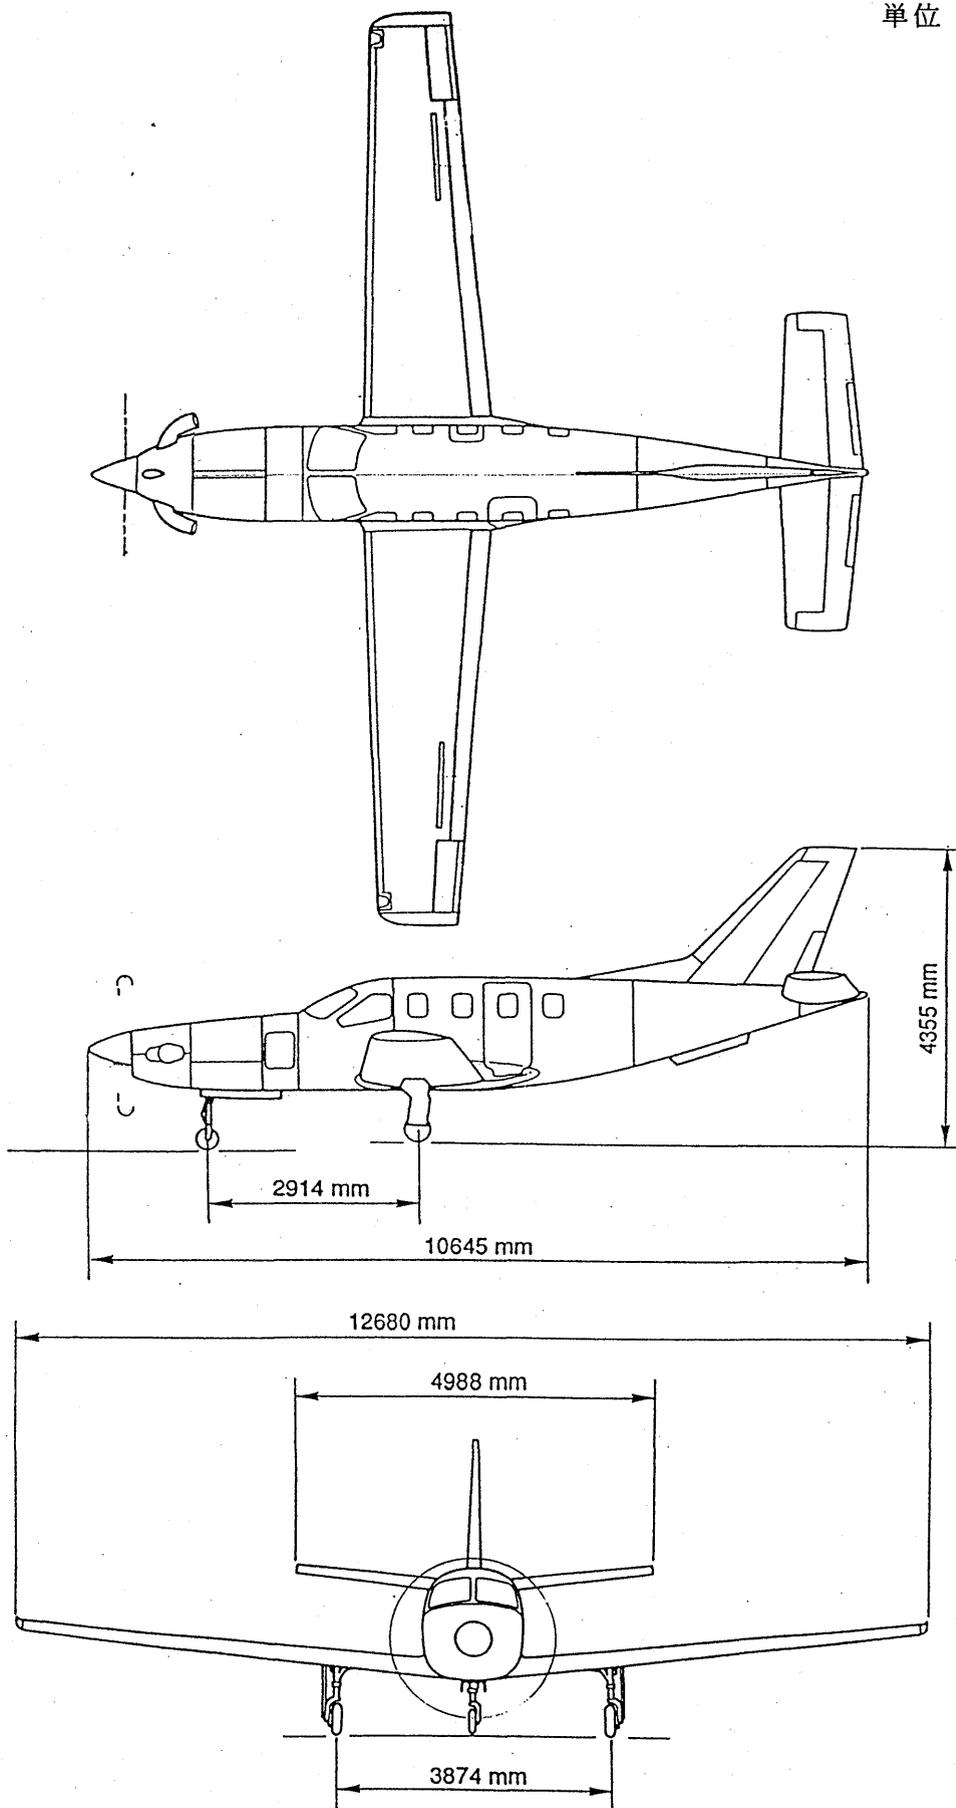
写真 1 事故機

- ・ 左主翼は、付け根部より約2.1mから先の部分が分離し、胴体に取り付いた部分は、焼損していた。
- ・ 右主翼は、胴体より分離し、付け根部及び付け根部より約1mの部分で前後桁及び主翼外板が破断していた。
- ・ 破断、分離した右主翼の付け根部は、焼損し、一部は焼失していた。また、前桁及び外板の破片には、FFMアンテナ施設の赤色塗料が付着していた。

- ・ 左主脚は、主翼に取り付いたままで後傾し、焼損していた。
- ・ 右主脚は、前後桁の破片を脚取り付け部に伴い主翼より分離していたが、損傷はなかった。
- ・ 両主脚のアクチュエータは、脚下げ位置であった。
- ・ 前脚は、胴体に取り付いたまま焼損し、前脚のアクチュエータは、脚下げ位置で、ロッド・エンド部で破断していた。
