航空事故調査報告書

アレキサンダー・シュライハー式ASK13型JA2268

北海道上川郡美瑛町

平成8年6月1日

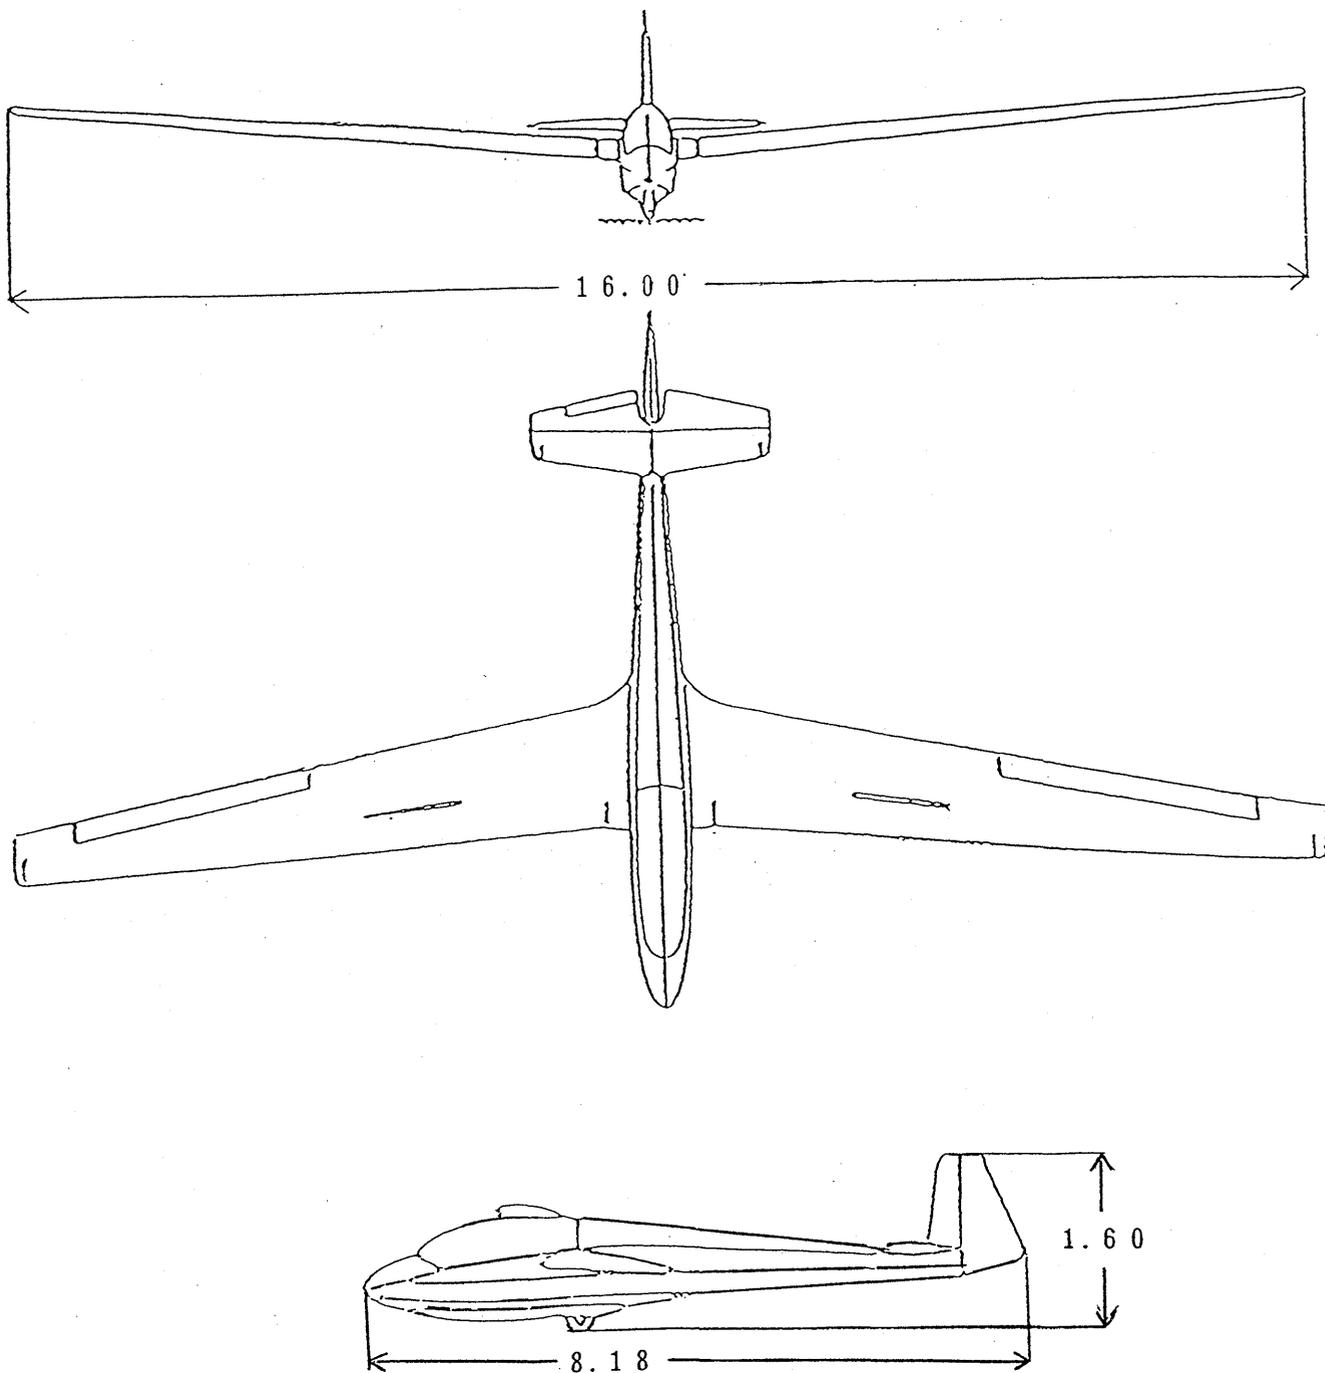
写真1 事故機（移動後）

- (1) 胴体部分は、操縦席が前方から圧縮されたようにつぶれており、主翼後方から少し左に折れ、やや右にねじれていた。
- (2) 左主翼は、スポイラーから先が破断していた。前縁は、押しつぶされたように損傷していた。
- (3) 右主翼は、スポイラーから先の部分が前方に折れていたが、主翼前縁の損傷はなかった。左右の主翼にあるスポイラーは、展開状態であった。
- (4) 尾翼部分の損傷はなかった。(写真参照)
