航空事故調査報告書
個人所属
ピッツ式S-2B型JA4222
北海道中川郡豊頃町
平成7年10月9日

平成9年3月27日

航空事故調査委員会議決

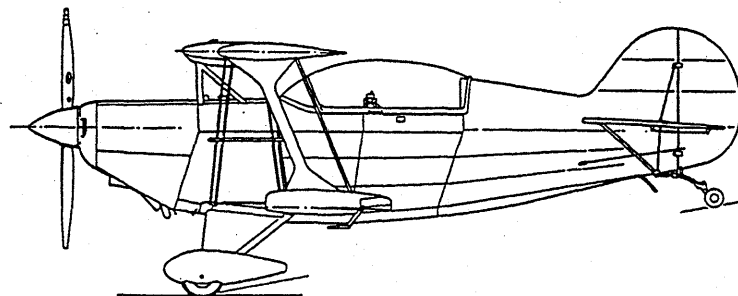
写真1 事故機

機首部	下部変形
胴体部	変形
上下主翼	破断

右上下主翼の翼端が用水路の西側の縁にぶつかり、上主翼は後方に變形して翼端部が破損しており、下主翼は後上方に變形していた。左上下主翼は、主翼付根部で破断していた。

また、胴体機首下部が變形し、主脚は後方に變形していたが、機首部以外の胴体及び主翼の下面には、擦過痕は認められなかった。(写真1参照)
