航空事故調査報告書

ホームビルト三河式HA-500Ⅱ-R532L型

超軽量動力機JR1111

平成8年9月21日

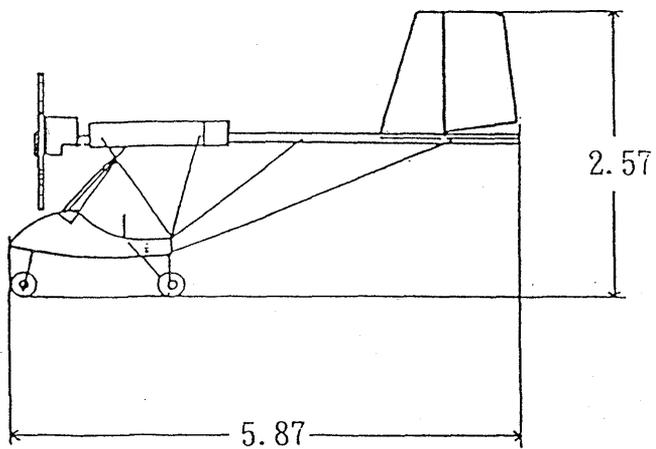
写真1 事故機（全景）

機体各部に見られる破損及び破断は、その状況から見て全て墜落時の衝撃により生じたものと認められる。

機軸を構成するアルミ・パイプが主翼後部で破断していた。

操縦席のカウリング下部がつぶれ、また、操縦席を構成するパイプは、操縦席の前後ともに変形・湾曲または破断していた。

左主脚は、ほぼそのままの姿で残っていたが、右主脚及び前脚はタイヤ、ホイール共に破損していた。機体周辺に散乱していた破片は、これらの破損破片である。

ウイング・ストラット・パイプの破損のため、右主翼が垂れ下がっていた。

また、左右翼端には、接地滑走時に生じた構造材パイプの破損及び擦過痕が認められた。
