# 航空事故調査報告書

パイパー式PA-46-310P型JA4015

三重県度会郡紀勢町

平成8年12月7日

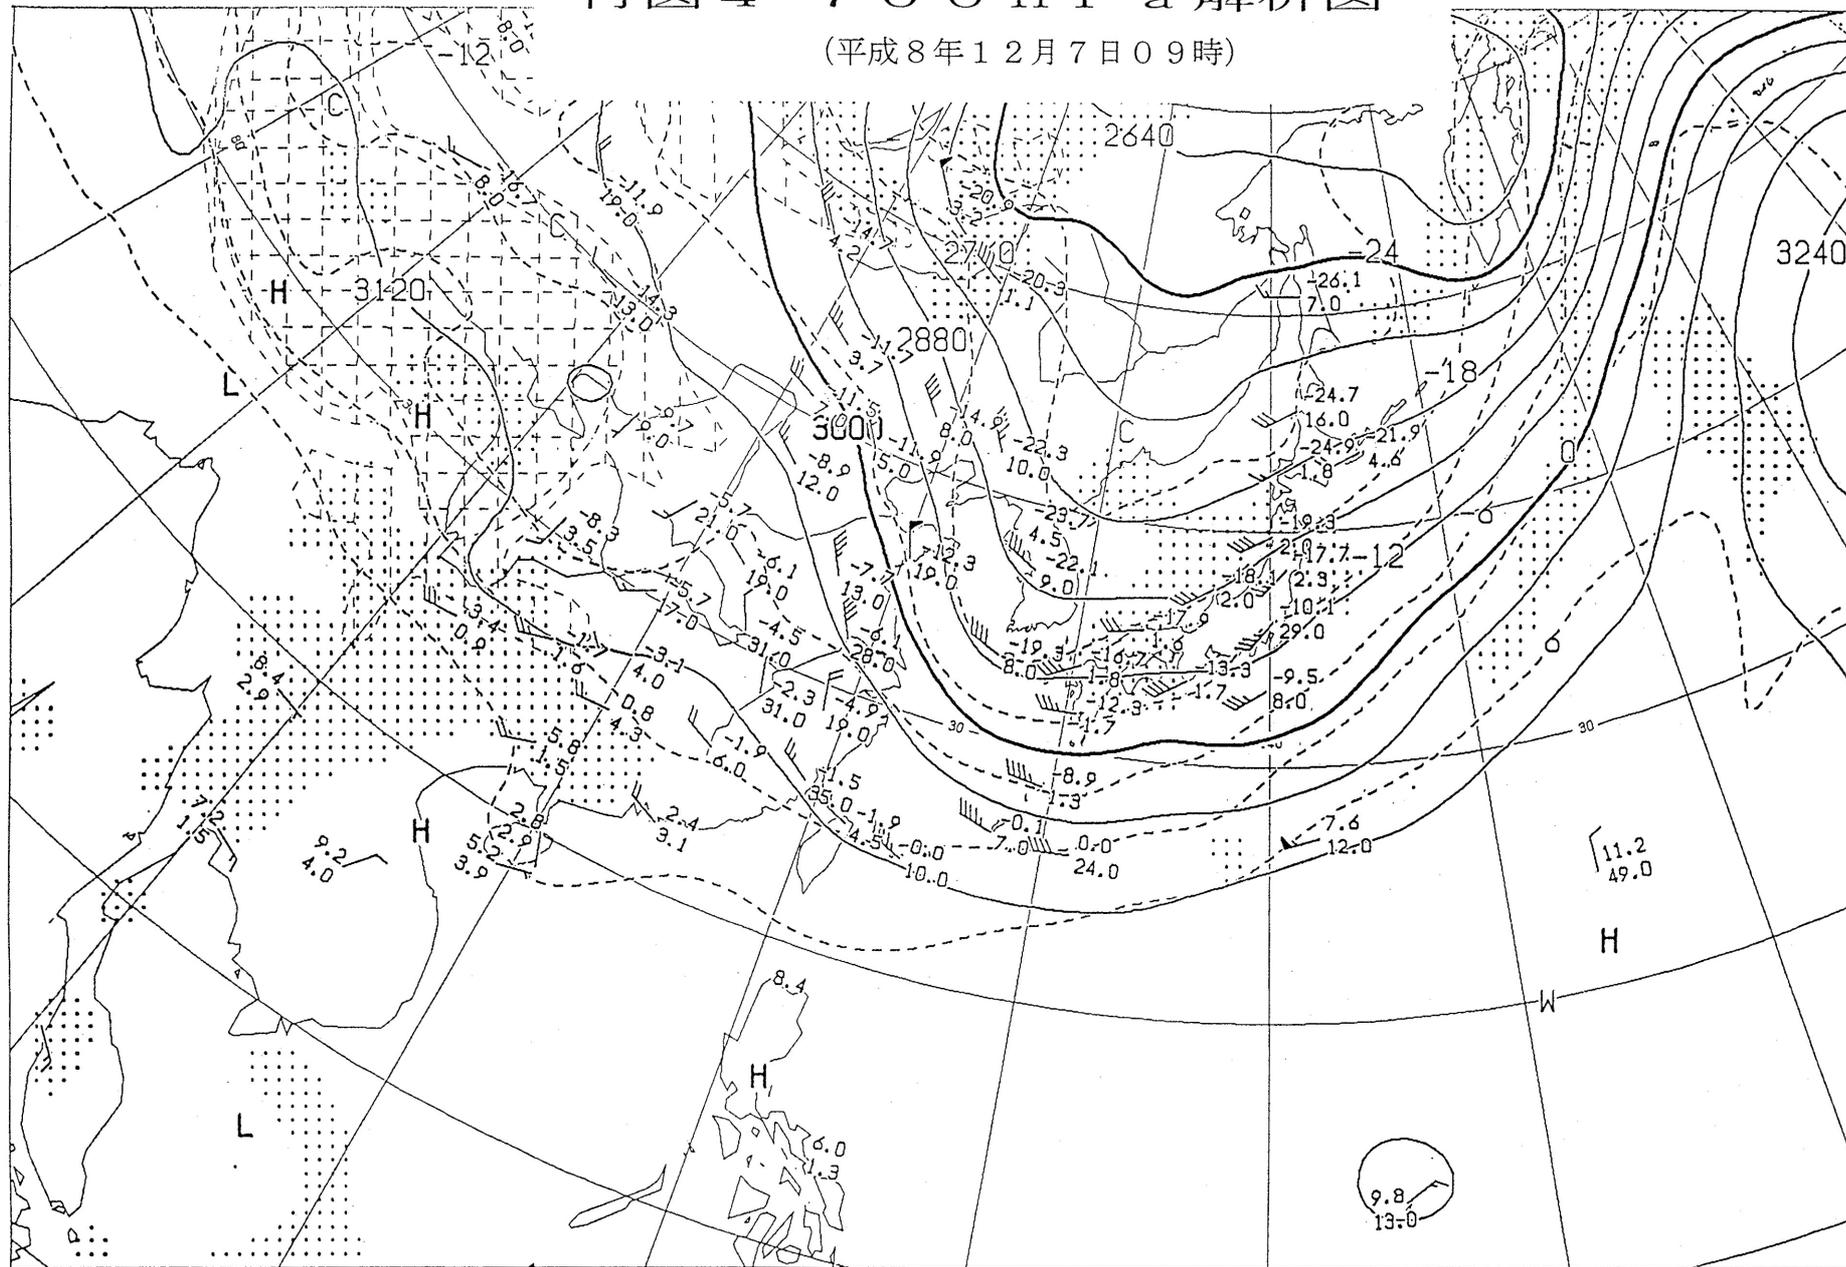
付図4 700hPa解析図

- 3.1.6 2.7.5に述べたように、事故現場付近の上空8,500ft付近は、気温が低く、湿度も高かったことから、アイシングの起きやすい気象状態であったと推定される。
- 3.1.7 同機のエンジンの点火系統、ターボ・チャージャ、燃料系統に異常が認められなかったこと、3.1.4に述べた飛行状況が2.9(2)後段に述べた現象と似ていること、同機のインダクション・エアー・フィルタに損傷及び異物による詰まりがなかったこと並びに3.1.6に述べたようにアイシングの起きやすい空域を飛行していたことから、同インダクション・エアー・フィルタに付着した水分が凍結してインダクション・エアー・フィルタが詰まり、空気の流入が制限されてエンジンの出力が低下したものと推定される。
