航空事故調査報告書

グローブ式G103AツインIIアクロ型 JA2412

栃木県小山絹滑空場 平成9年4月12日

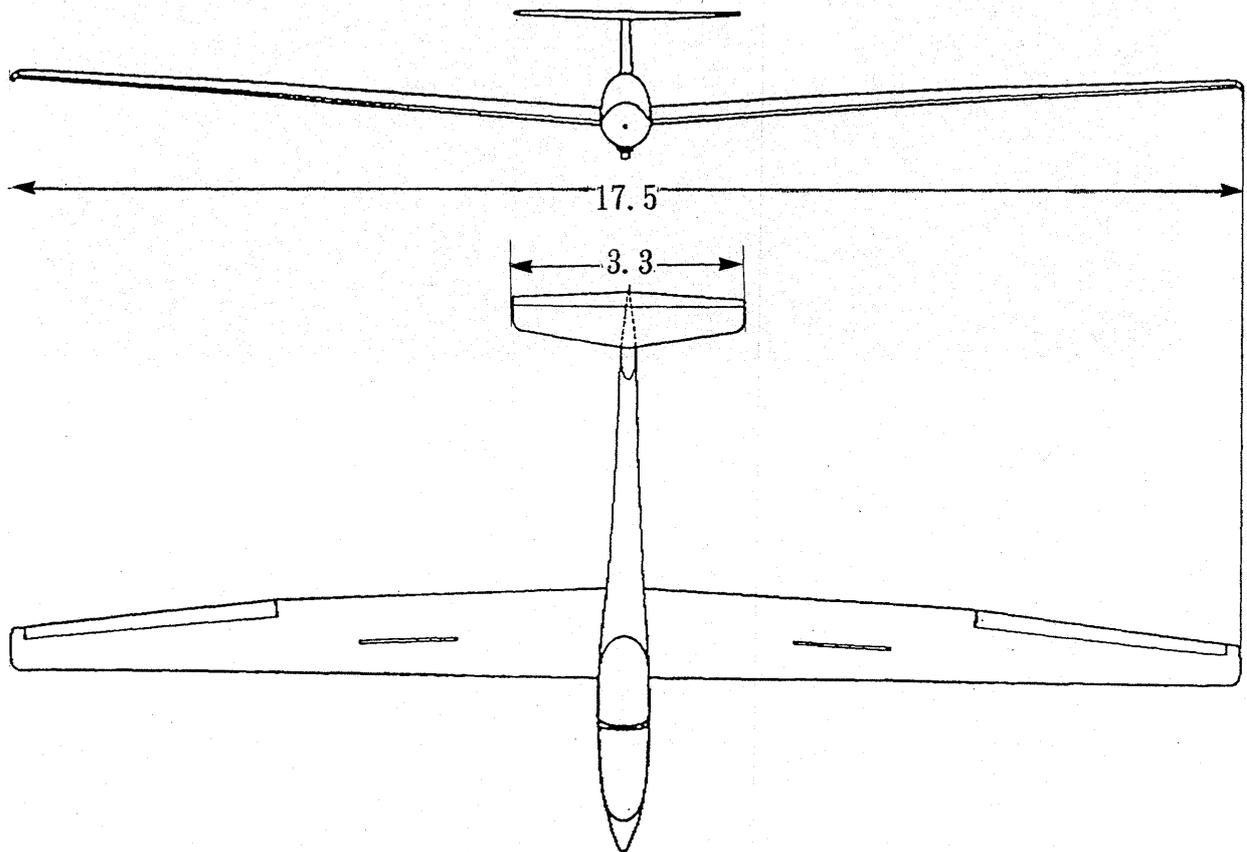
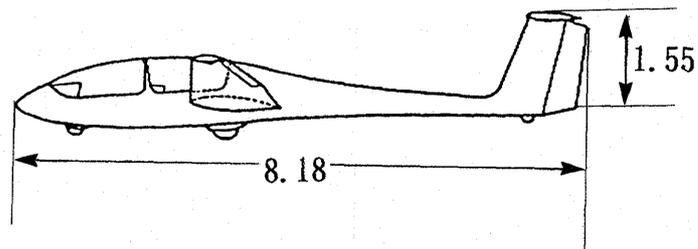
写真 事故機

- (1) 胴体尾部破断
- (2) 方向舵、水平尾翼破損
- (3) 前輪脱落、主輪及び胴体下部破損
- (4) 前席キャノピー破損

3.3 じん旋風に遭遇した同機は、滑空場の痕跡及び同機の損傷状況並びに同機の加速度計の記録から、機首側からハードランディングしたものと推定。
