航空事故調査報告書
阪急航空株式会社所属
アエロspシャル式AS350B型JA9834
兵庫県多紀郡西紀町
平成9年1月28日

1 航空事故調査の経過

1.1 航空事故の概要

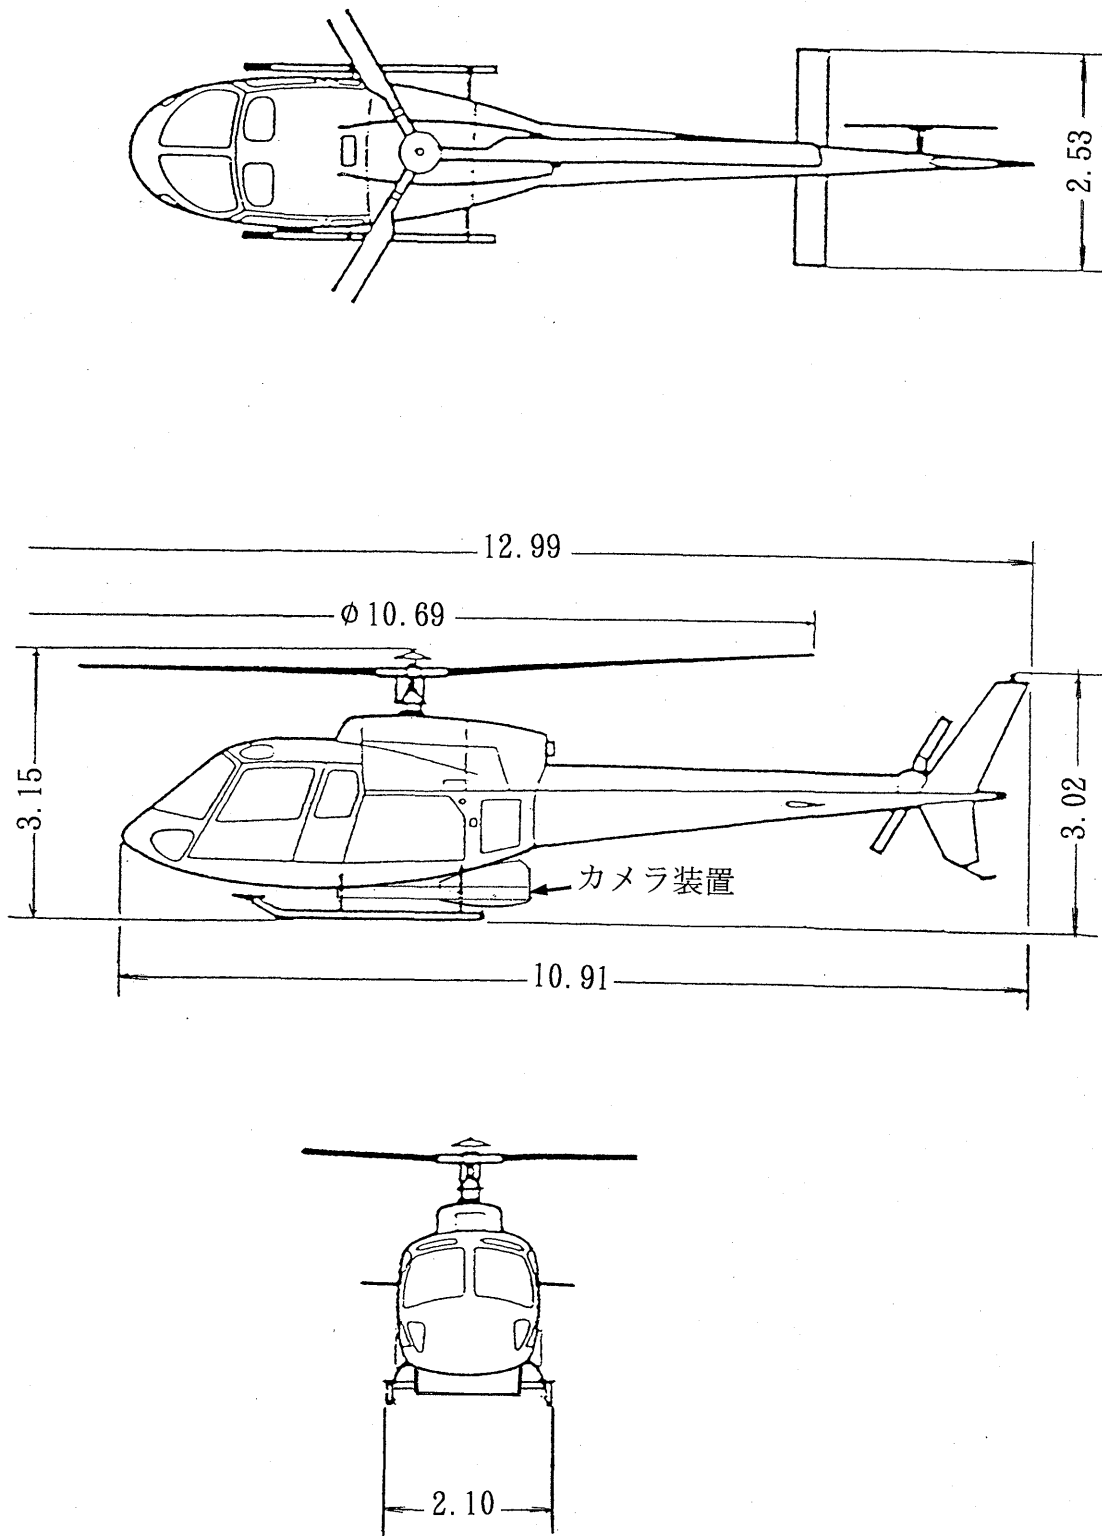
写真 1 事故現場

- ① 胴体は、テール部との接合部で破断分離していた。
- ② 機首下部が破損していた。

- ① 3枚のブレードとも、ブレード先端近くの前縁金属カバーに擦過痕が数箇所認められ、また、同部分に機体塗料が付着していた。
- ② 青ブレードは、ブレード先端部から約370cmの位置で折れていた。
- ③ 赤ブレードは、ブレード先端部から約40cmの位置に打痕及び剥離が認められた。

テール部は、5つに破断分割されていた。破断分割したテール部の右側側面には、メイン・ロータ・ブレードでたたいたと思われる打痕が認められた。

スキッドは、左右ともに、前方クロスチューブより前の部分が破断していた。
