航空事故調査報告書
中日本航空株式会社所属
ベル式214B型JA9202
岐阜県揖斐郡春日村
平成9年9月18日

平成10年4月16日

1 航空事故調査の経過

1.1 航空事故の概要

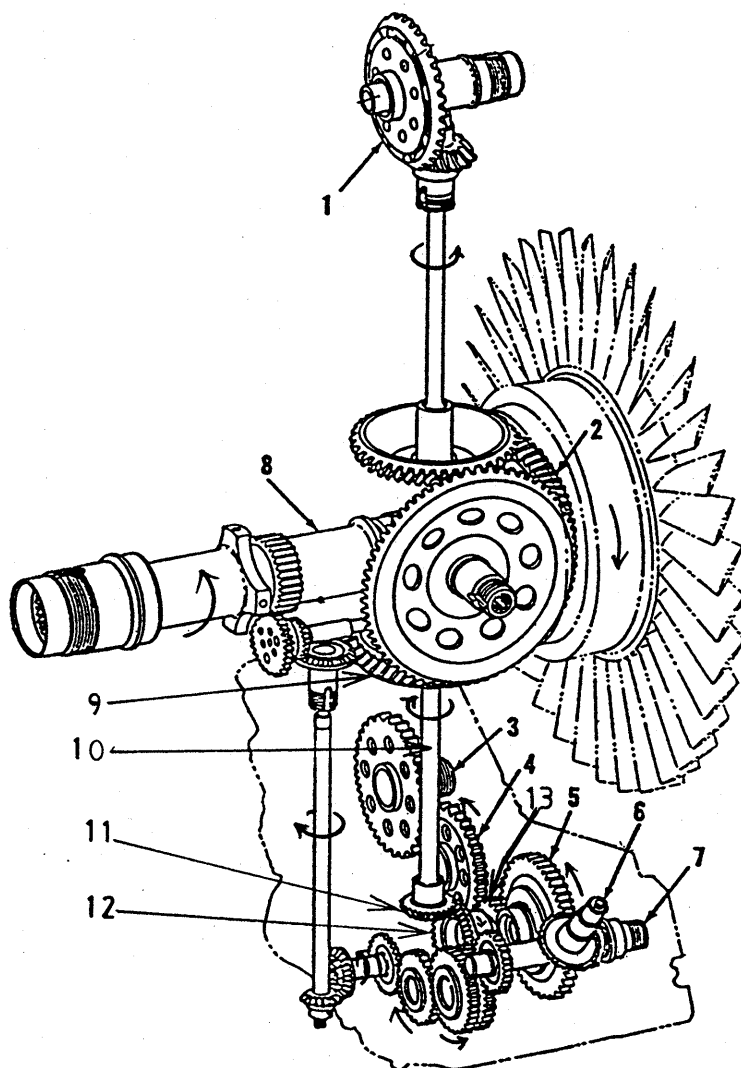
付図3 エンジン・アクセサリ・ギア連結機構

- (2) アクセサリ・ギヤ・ボックス内部ベベル・ギヤ・アッセンブリのスパーク・ギヤ(P/N 2-080-016-04 S/N 36457)が4つの破片に分断されていた。

(3) 同スパー・ギヤの破断については、電子顕微鏡による破断面の調査から疲労破壊であり、その起点はいずれもスプラインの歯元付近と推定されたが、破面観察範囲内に材料欠陥及び材料的な異常は認められなかった。

(5) 破断したスパー・ギヤの特徴としては、スプライン側からギヤ側へと亀裂が進展していることであり、スプライン部に力が作用して、このような破壊形態となったと考える。また、当該機について特徴的なのは、ベベル・ギヤの歯面が通常のオーバーホール品と比較して、著しく磨耗していたことである。

3.1.5 エンジンが停止したことについては、2.8.3で述べたとおり、エンジン分解調査の結果からベベル・ギヤ・アッセンブリのスパーク・ギヤが破断したため、アクセサリ・ギヤボックスのN₁ギヤ・トレインが駆動力を失い、オイル・ポンプ、フューエル・ブーストポンプ及びフューエル・コントロール系統が駆動しない状態となったためと認められた。

3.1.6 エンジン分解調査結果（2.8.3項）のとおり、スパーク・ギヤの破断部の電子顕微鏡による調査結果から疲労破壊と推定され、破面観察範囲内に材料欠陥及び材料的な異常は認められず、設計要因、製造要因、組立要因、運転要因の観点からの分析結果からも不具合は確認されなかったこと及びベベル・ギヤの歯面が通常のオーバーホール品と比較して著しく磨耗していたことから、ベベル・ギヤに磨耗が発生し、スプライン部のギヤかみ合い状態が変化して、負荷分布の変化と振動がスパーク・ギヤに作用したため、同ギヤに亀裂が生じ、亀裂が進展して破断に至ったものと考えられる。

過去に本スパーギヤの類似破断例はないが、再発防止を図るには定期的な点検の必要があると考える。予防整備の観点から、目安として800時間毎でのスパー・ギヤの点検を推奨。点検項目として、①ベベル・ギヤ及びスパー・ギヤの歯面とスプラインの外観目視検査。②スプラインの非破壊検査。③スパー・ギヤ・フィレットRの点検。④ギヤの歯面磨耗が著しい場合は、ギヤボックスの関連軸心アライメント計測を行う。
