航空事故調査報告書
ホームビルト三河式HA600-R447L型
超軽量動力機
仙台市青葉区
平成8年4月24日

平成10年3月19日
航空事故調査委員会議決
委員長 相原康彦
委員 勝野良平
委員 加藤晋
委員 水町守志
委員 山根皓三郎

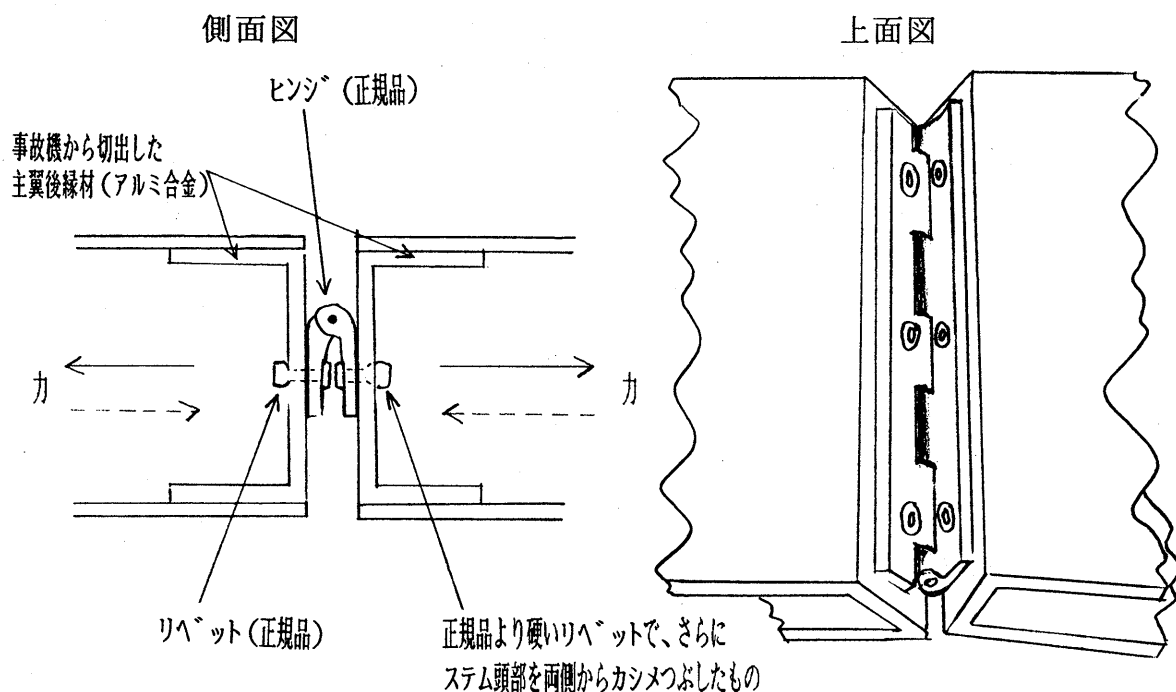
ブラインド・リベットの引き抜き試験 その1

使用するブラインド・リベットは、片側3個に正規品、他の側3個に正規品より硬い材質で、ステム頭部を両側からカシメつぶしたものを使用し、どちらが先に主翼後縁材から抜けるかを試験する。（下図参照）

最大110kg（最小1kg）の力を1秒間に1回の周期で約50回加えた時に、正規品より硬い材質の3本のブラインド・リベットが、台座のアルミ合金材から一挙に抜けた。（写真参照）

事故機の場合にヒンジに加わる力は、同試験の場合より捻れ等が加わるため、更に抜けやすくなる可能性が考えられる。

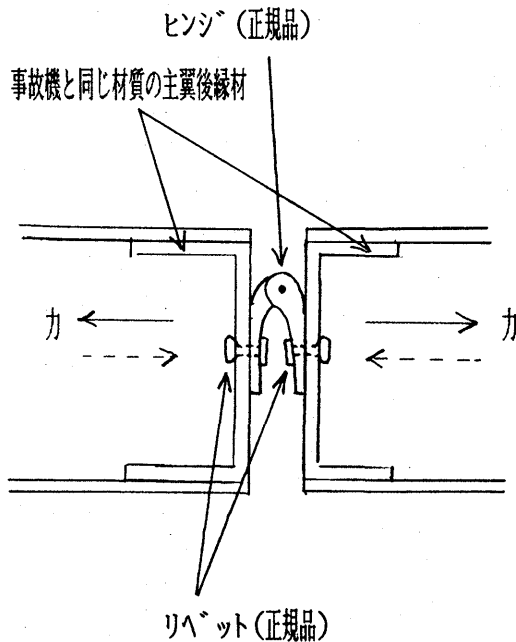
ブラインド・リベットの引き抜き試験 その2

使用するブラインド・リベットは全部正規品を使用し、どのくらいの引張りまで耐えるものかを試験する。（下図参照）

最大130kg（最小1kg）の力を1秒間に1回の周期で約90回加えた時に、ヒンジが破断した。（写真参照）

正規品を使用した場合は、当該試験のようにブラインド・リベットの抜ける方向に力を加えても、それが抜ける力より、ヒンジの破断のほうが先であった。
