# 航空事故調査報告書

パイパー式PA-28-140型JA3361

川崎ヒューズ式369D(OH-6D)型JG31206

茨城県竜ヶ崎市上空

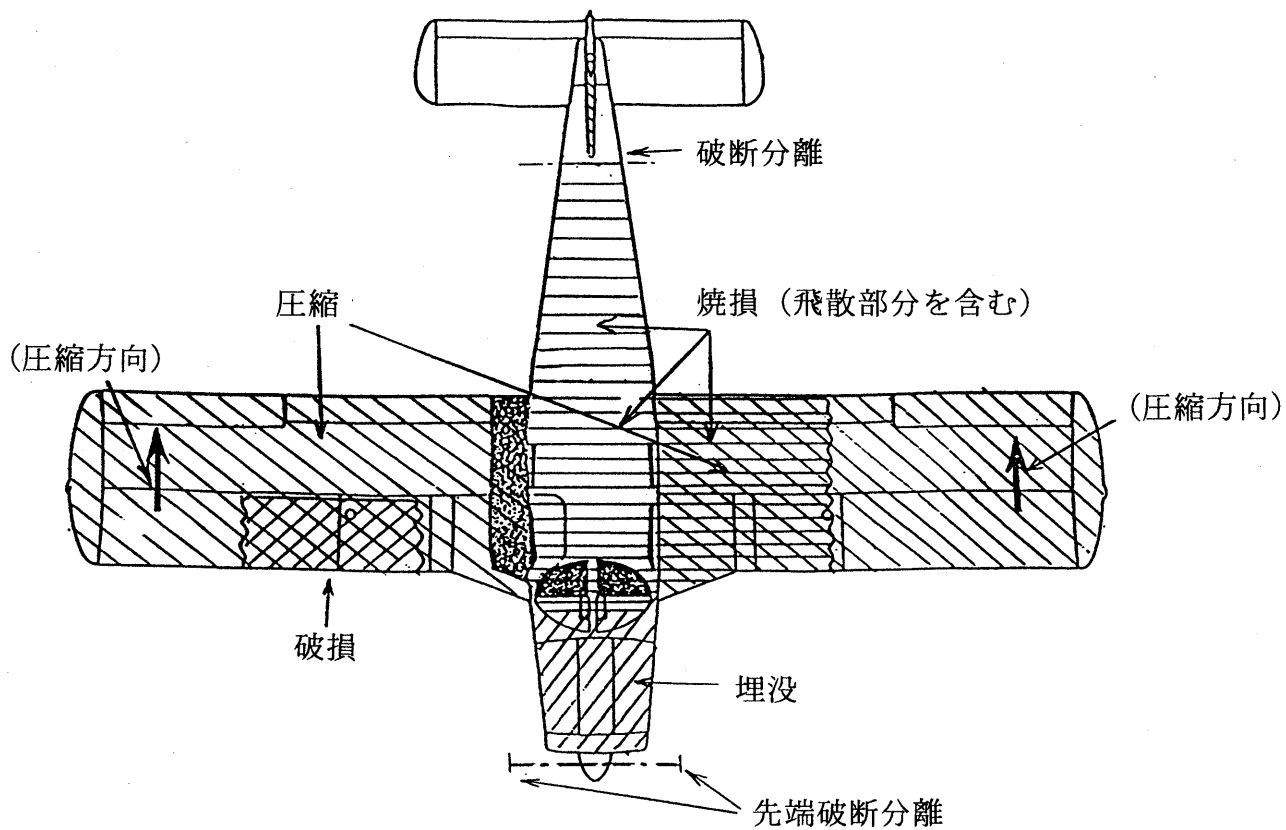
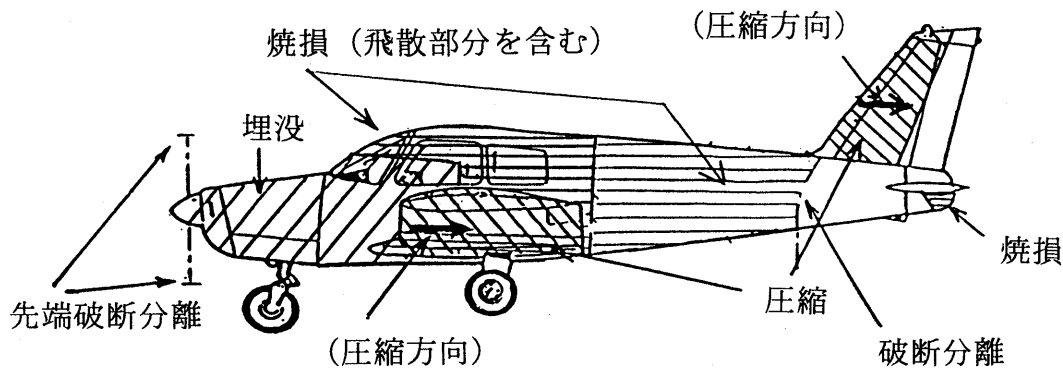
付図 6 機体破損状況 (A機)

#### (1) A 機（付図6及び写真1-2参照）

- (1) 2.11.1(1)②b、④a、⑤に述べたように、A機の前面風防ガラスが欠損し、操縦室上部外板、エンジン・カウリングの上方に破断、赤色塗料の付着があったこと及びプロペラ・ブレードの先端が2枚共に欠損していたこと並びに同(2)②c、③a、⑤bに述べたように、B機の後部胴体付近が一部を除いて欠損し、テール・ブームの前方取付部付近で破断していたこと及び排気管が左方向に湾曲していたことから、衝突時はA機がB機の右側で、A機のプロペラ部はB機の後部胴体の日の丸の位置よりやや下部付近の位置にあったものと推定される。

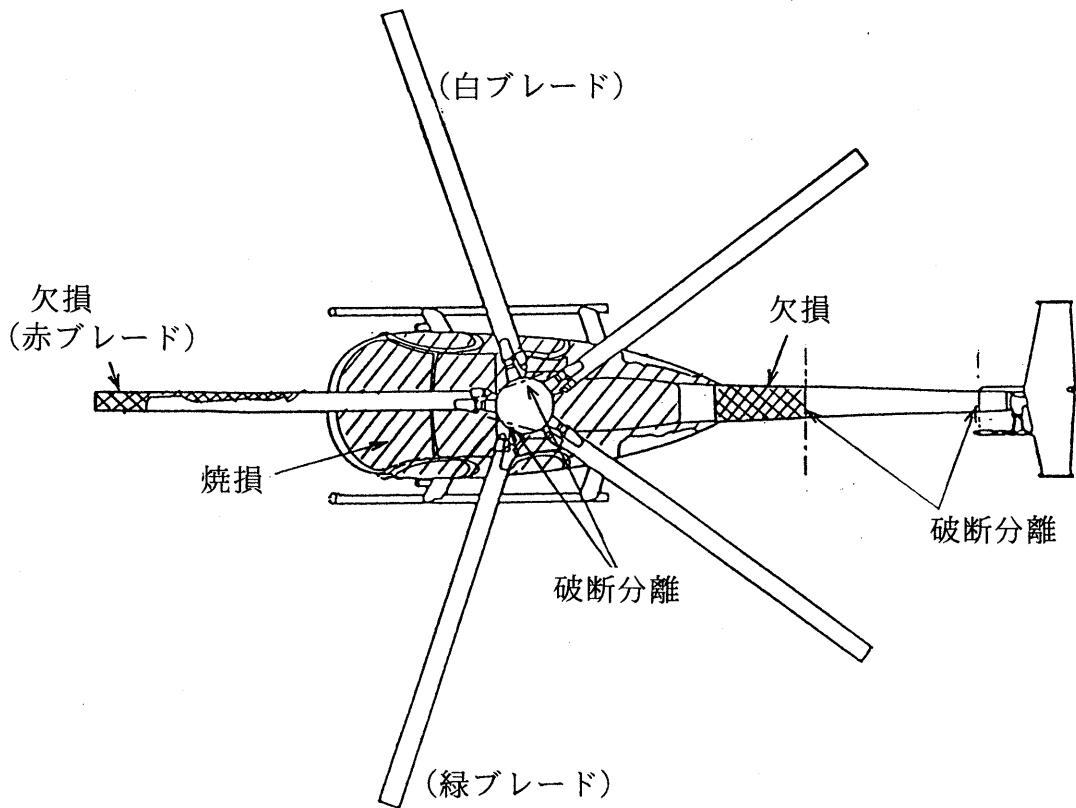
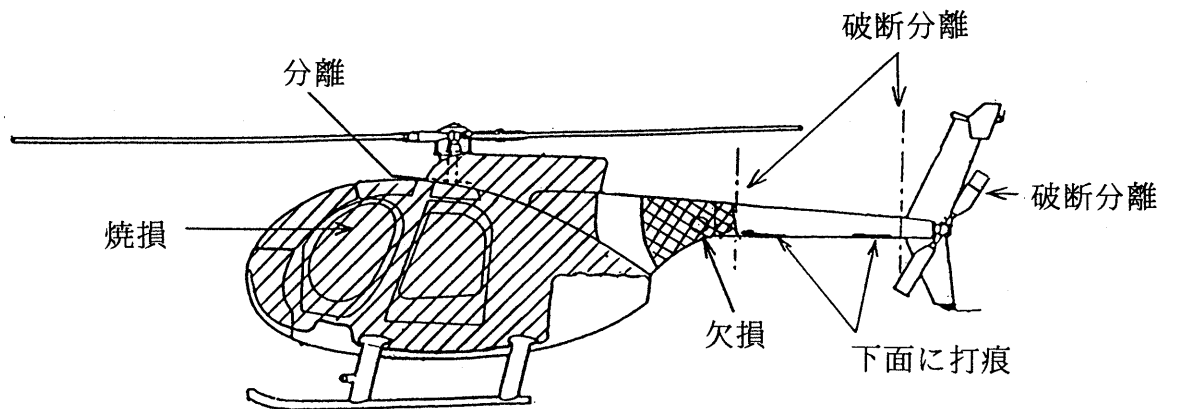
付図 7 機体破損状況 (B機)

(2) B 機 (付図7及び写真2-2参照)

a 赤ブレードは、取付部から約3mの位置で破断しており、中央部後縁は、下方から上方に向けて外板が破損していた。

中央部後縁には、上下外板の剥離及び破損があり、また、ブレード本体には桁及び外板の破断部があり、これより先端側が折れ曲がっていた。

c 黄ブレードは、チップ・キャップが欠損し、下面先端側に打痕及び擦過痕があった。

d 青ブレードは、チップ・キャップが欠損し、ブレード先端付近の後縁下面が破損し、下方から上方に向けて剥離していた。

f メイン・ロータ・マスト・ベースの取付部 (4ヶ所) はすべて破損していた。

c 後部胴体付近が一部を除いて、焼損及び欠損していた。

- (2) 同(2)②b、③dに述べたように、B機の右側エンジン・アクセス・ドア及びテール・ドライブ・シャフトに直線的な破断痕があり、それらの破断痕がほぼ一線であった。これらの破断痕から、両機の機軸のなす角度は直角よりもやや浅い角度であったものと推定される。
- (3) 3.1.1(1)に述べたように、両機はほぼ直角に交差するコース上を飛行していたものと推定されるが、2.11.1(2)③b、cに述べたように、テール・ブーム前方部及び後方部の下面が、下方から上方に向けて押しつぶされていたこと及び同(2)⑦に述べたように、B機の降着装置に接触痕跡がないことから、A機の右主翼がB機の降着装置の下方を通過したものと推定されること等機体の損傷状況が水平飛行で衝突したものとは異なっていた。
