**航空事故調査報告書**  
**自作航空機（飛行機、複座）**  
**茨城県下館市**  
**平成9年10月12日**

平成10年6月18日  
航空事故調査委員会議決  
委員長 相原康彦  
委員 勝野良平  
委員 加藤晋  
委員 水町守志  
委員 山根皓三郎

### 1.1 航空事故の概要

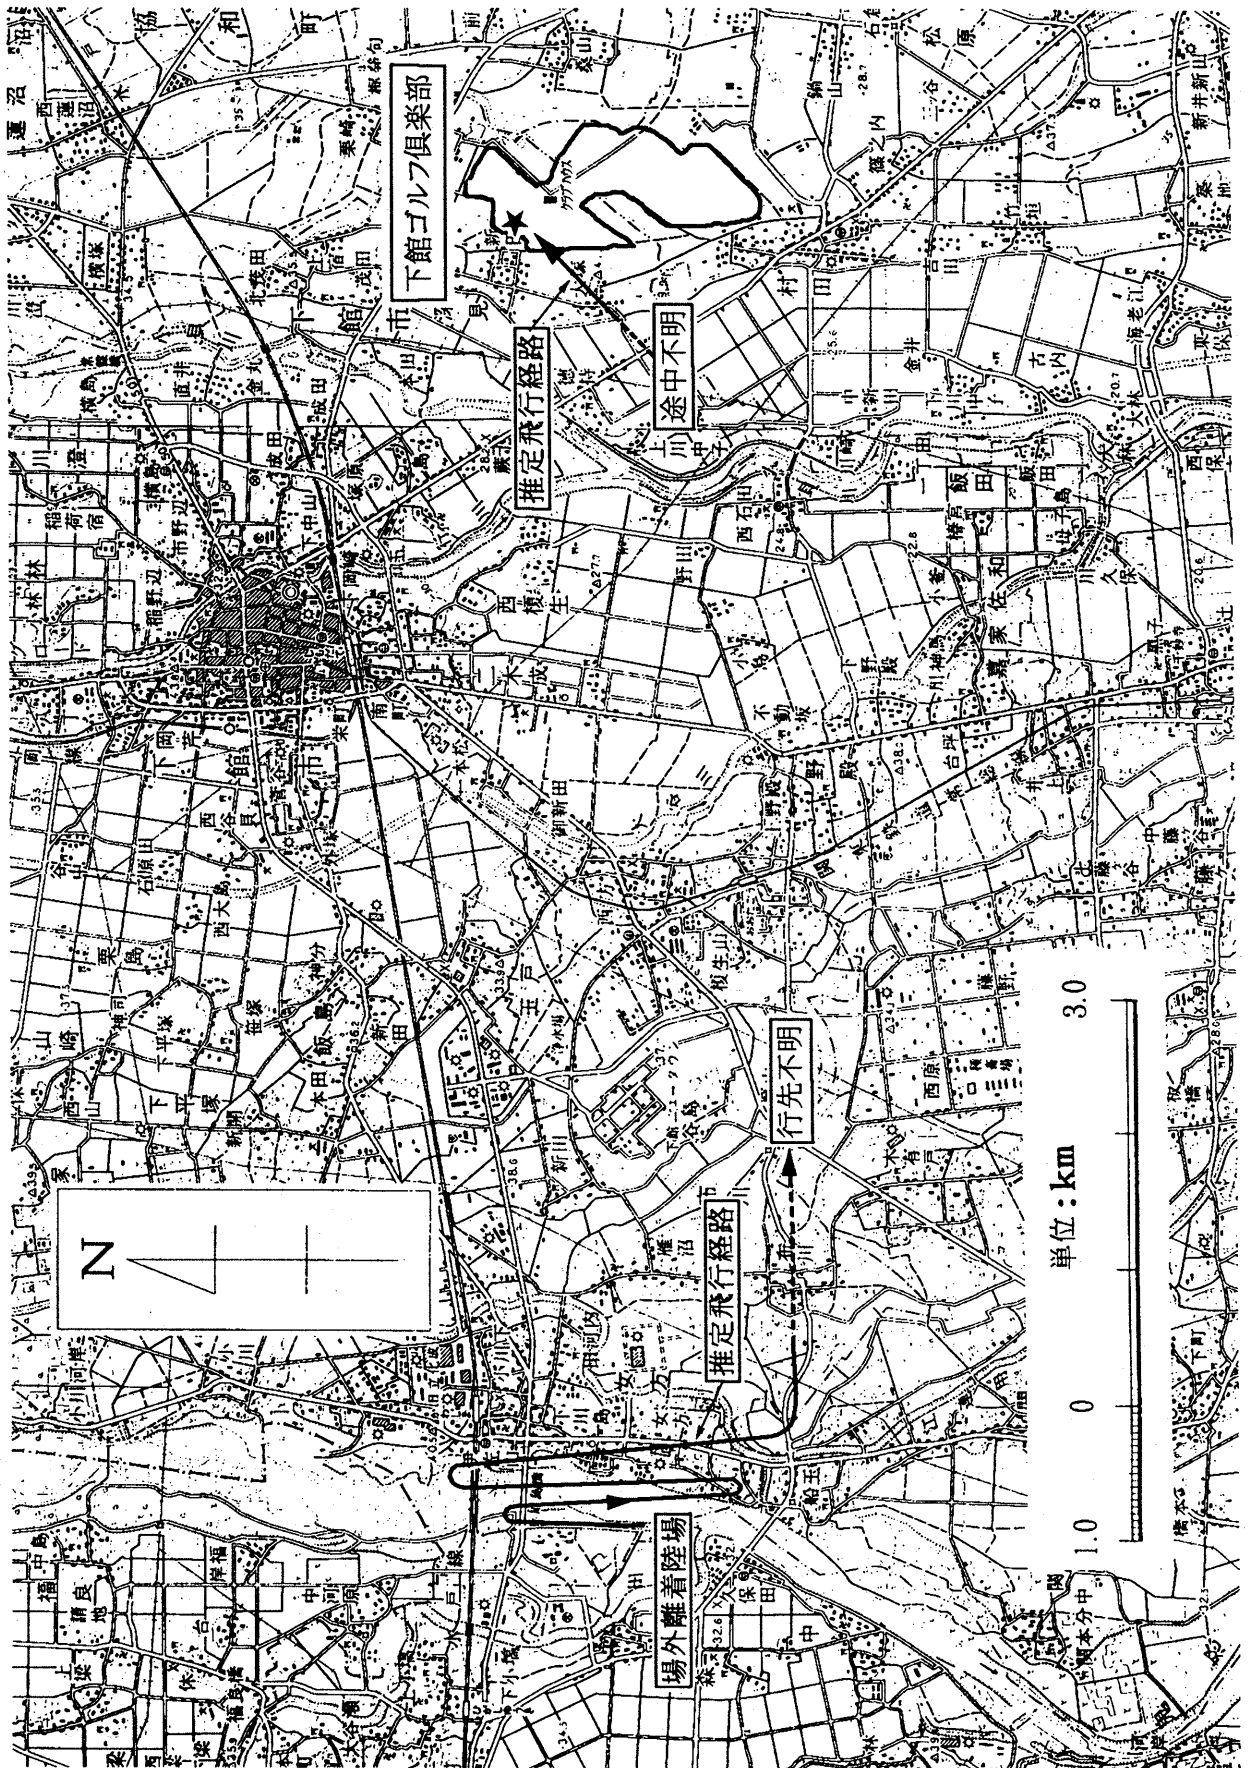
付図 1 推定飛行経路図

14時10分ごろ、同機は、場外離着陸場の南側から北側に向かって離陸した。同機は、離陸後、同場外離着陸場の北側にある川島橋の上空で約500ftに達した後反転し、同場外離着陸場の東側を飛行して、同場外離着陸場南側にある栄橋付近上空では約600ftであった。

その後、同機は、また反転し、北側に向かいJR水戸線の線路を越えた上空付近で1,000ft以上に達した。

同機は、更に反転して、同場外離着陸場の南東方向では約2,000ft以上に達した後、東の方向へ飛行して行った。
