航空事故調査報告書

レット・ナドニー・ポドニク・クノビーチェ式L-23スーパーブラニク型
JA2567

熊本県阿蘇郡阿蘇町
平成9年7月21日

平成10年7月2日

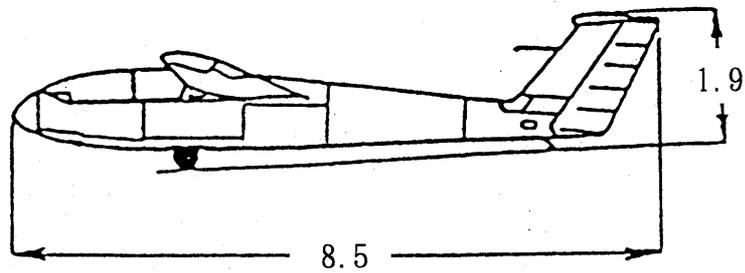
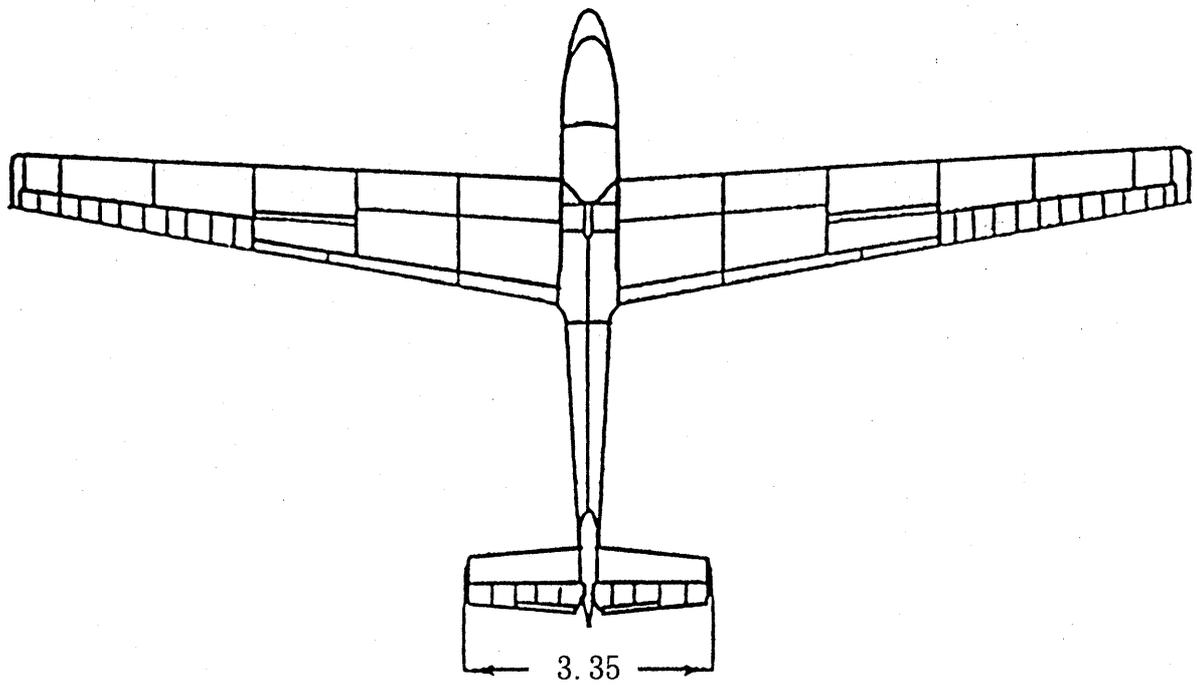
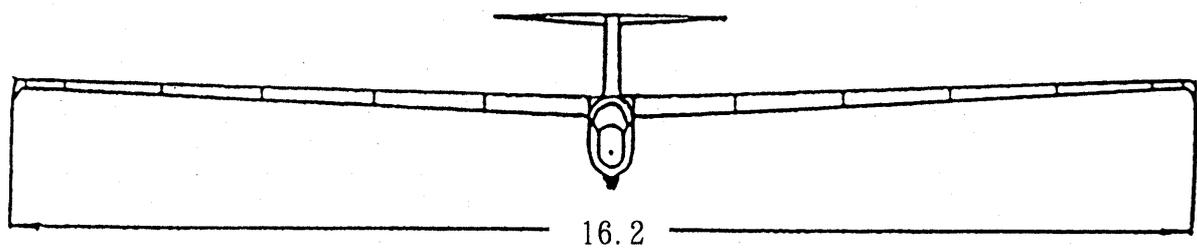
写真 1 事故機

機体は、大破した。

- ① 機首部は前席まで前方下側から押し上げられ破損していた。
- ② 操縦席部分のキャノピーは、粉々に破壊していた。前席は、シート前縁部まで前方下側から圧縮され、計器板は、取付部から破断していた。
後席は、比較的原形を留めていたが、前席に押されたようになって、方向舵ペダルが下側から持ち上げられ、後席部分の胴体は、右に曲がっていた。
- ③ 垂直尾翼付根部の胴体及び主翼後縁部付近の胴体側面部は、ねじれが生じて一部破断していた。
- ④ 水平尾翼及び垂直尾翼には損傷はなかった。

左右主翼は、胴体後方取付けボルトが折損し、前方に飛び出していた。
左右ともエア・ブレーキが飛び出していた。左右主翼前縁部は、全長にわたり変形していた。右主翼の破損が左主翼より大きかった。

索離脱レバーは、前方及び後方操縦席共損傷していた。左索着脱部分が破損していたが、右着脱部分には損傷がなかった。
