航空事故調査報告書

アメリカン・チャンピオン式8KCAB型
N33RY

静岡県庵原郡蒲原町

平成9年10月26日

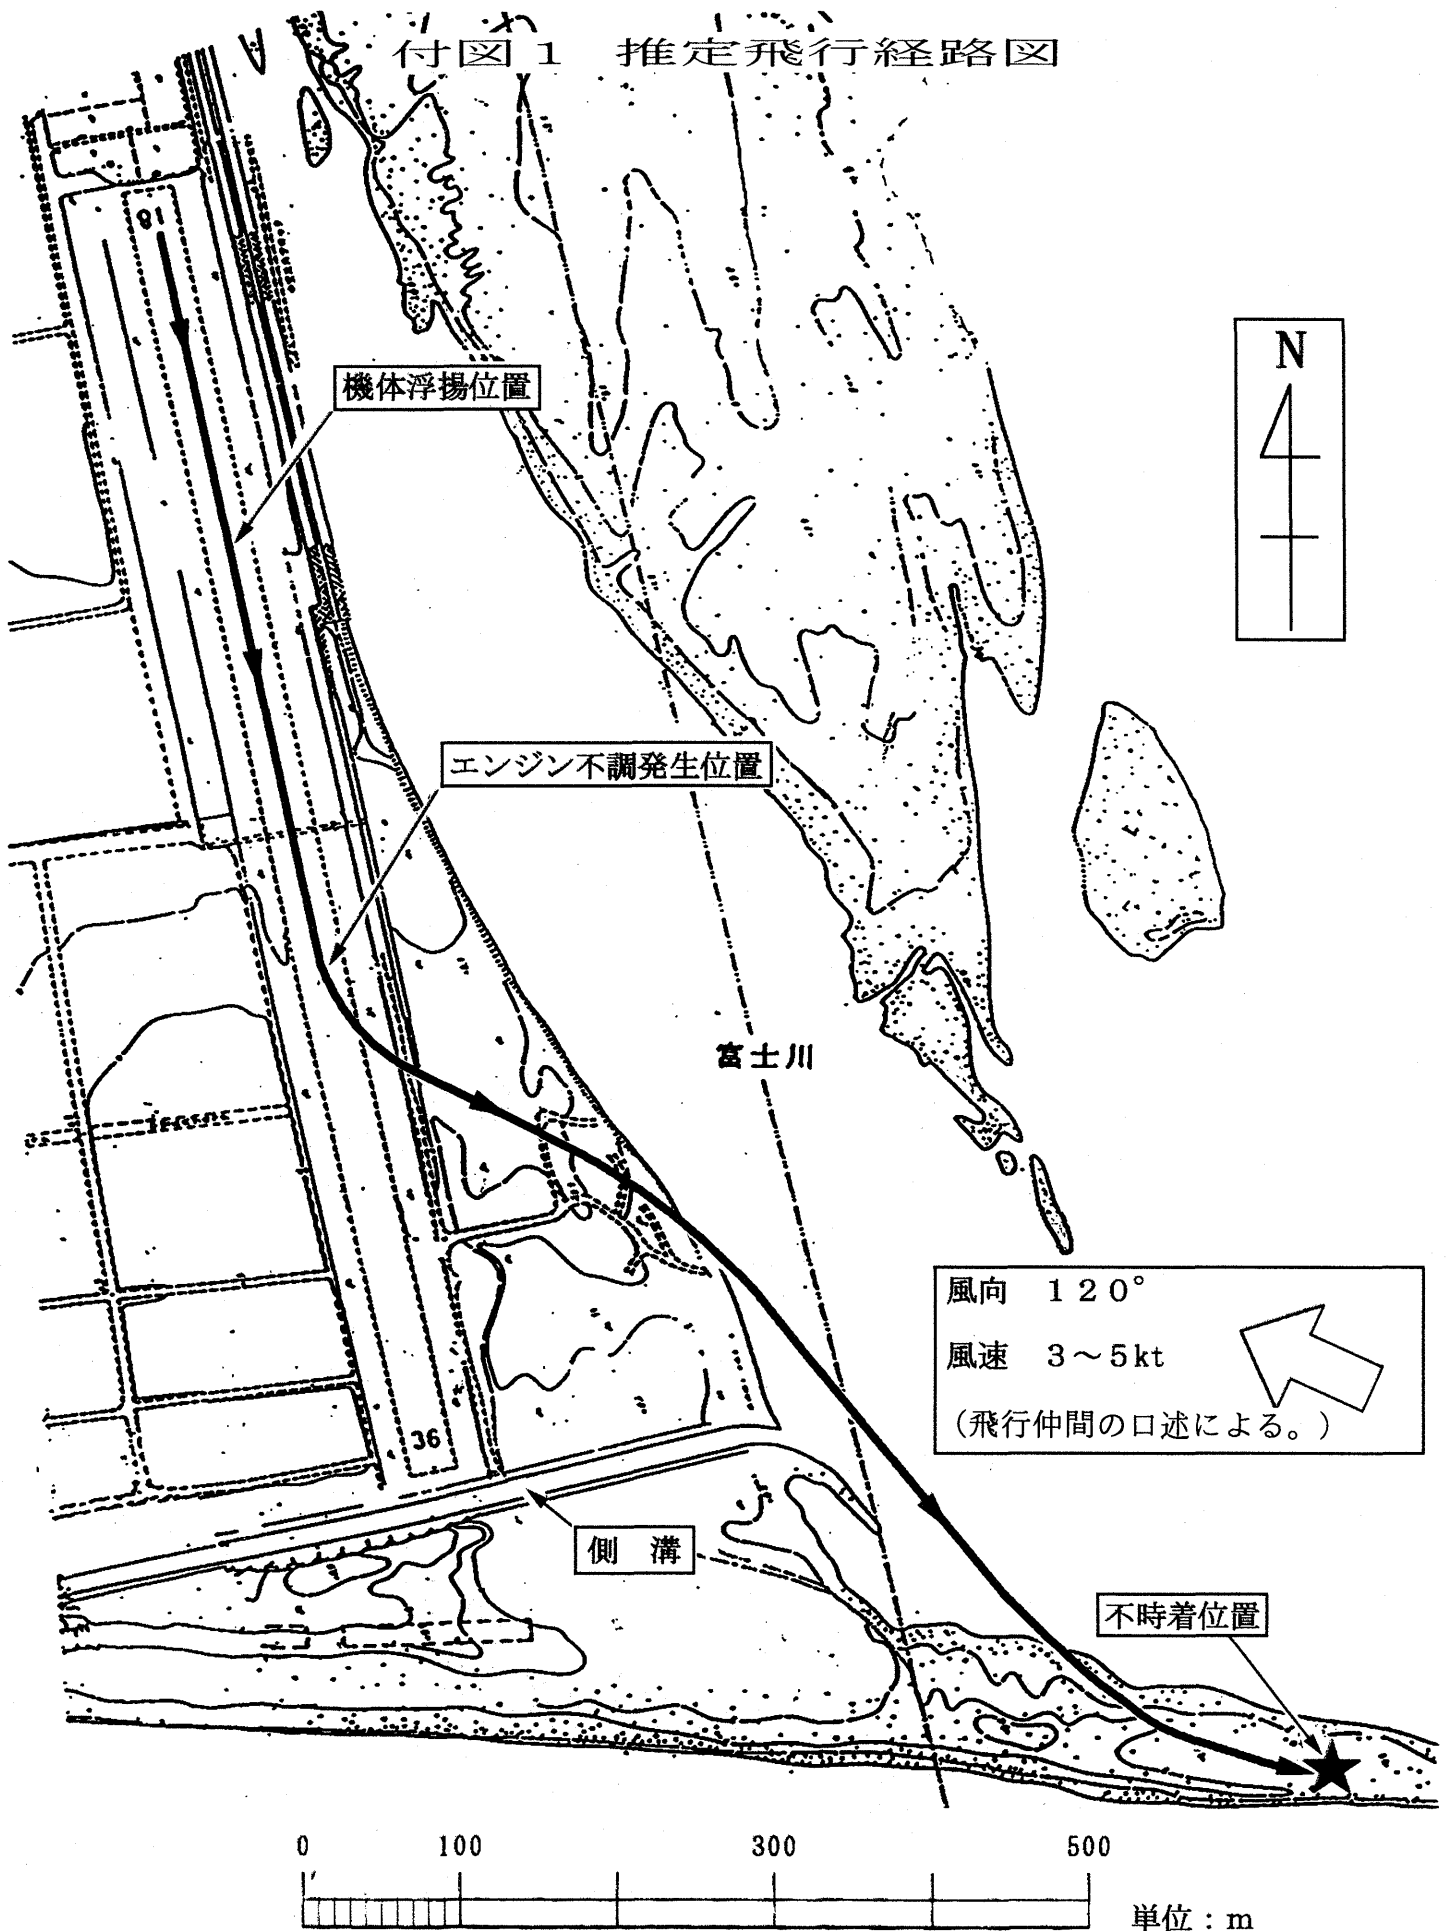
付図1 推定飛行経路図

個人所属アメリカン・チャンピオン式8KCAB型N33RYは、平成9年10月26日、静岡県庵原郡蒲原町の富士川場外離着陸場を離陸した直後にエンジン不調となり、10時30分ごろ、同場外離着陸場付近の海岸に不時着した際、機体を損傷した。
