航空事故調査報告書
個人所属
セスナ式177RG型JA3691
滋賀県琵琶湖
平成10年4月20日

平成10年12月3日
航空事故調査委員会議決
委員長 相原康彦
委員 勝野良平
委員 加藤晋
委員 水町守志
委員 山根皓三郎

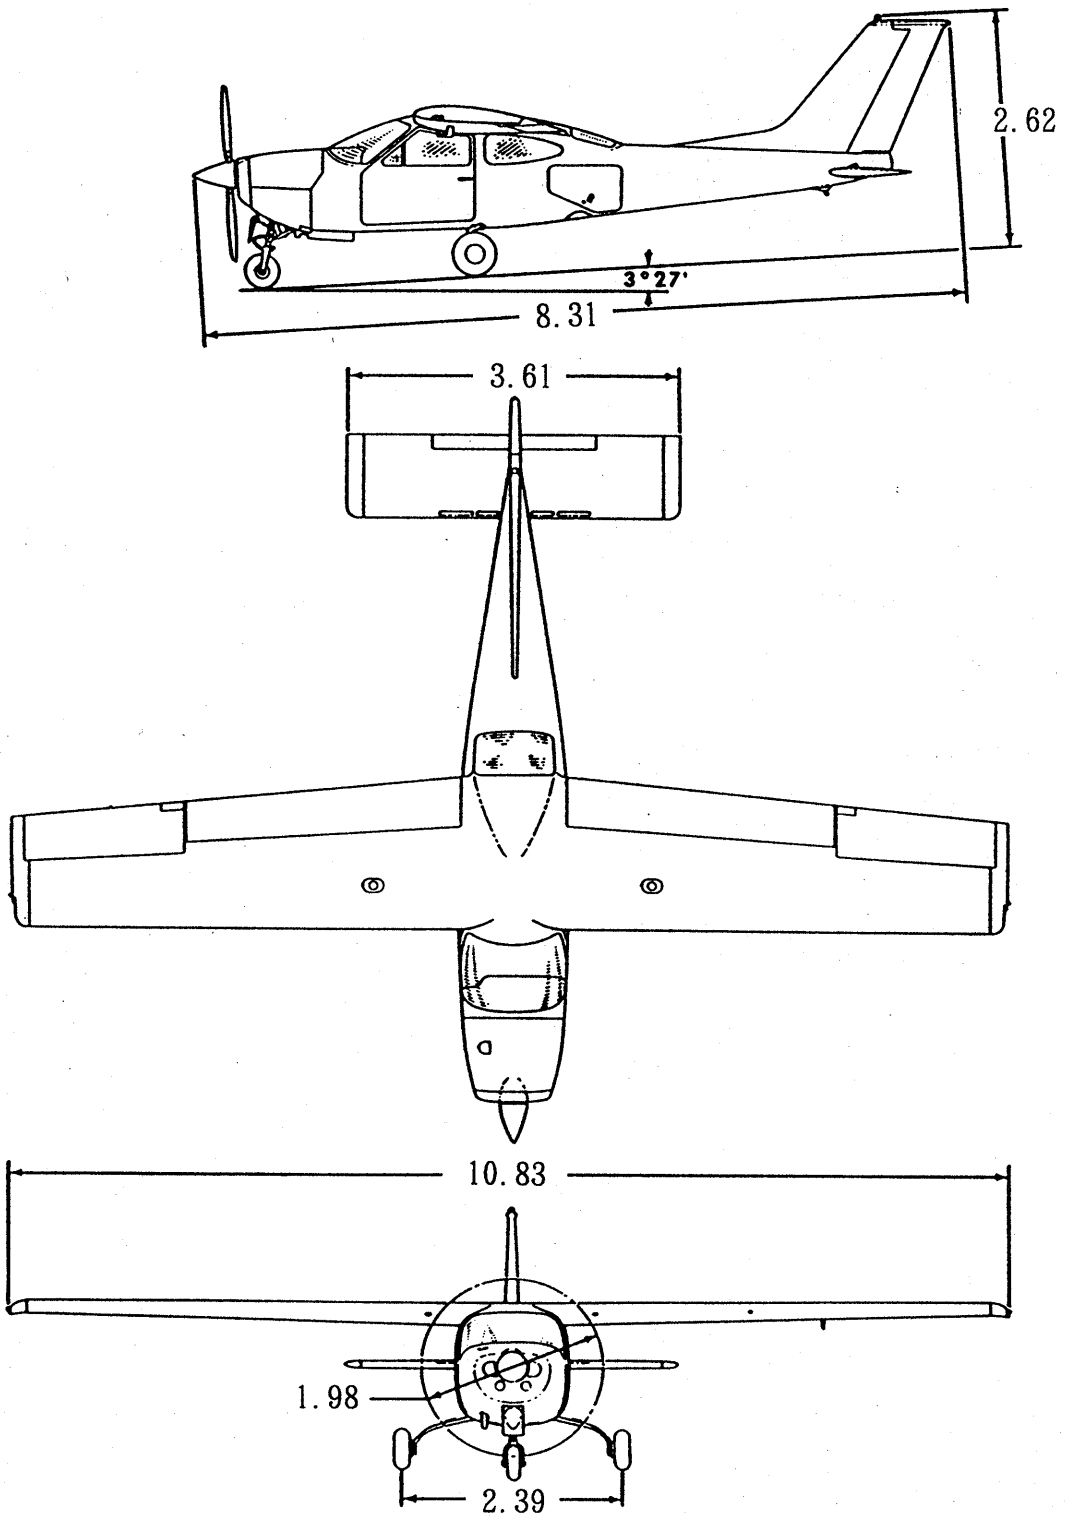
写真 1 事故機 (引揚後)

胴体部	破損
主翼	変形
尾翼	破損及び損失
プロペラ	湾曲

- ① 風防ガラスは中央部が破損し、周辺部には外側に向いてリテイナー及びシールで支えられているものがあつた。
- ② 左側ドアは、外板に斜めの皺が寄っており、ドア・ラッチがロック状態のまま開放していた。また、胴体側のラッチ・カバー上部にはドア側ラッチ・ボルトによって外側から受けた損傷があり、ドア後方の内張りがめくれ上がっていた。
- ③ 胴体下面の外板及び構造部材は、前輪収納部から後方及び胴体内部に向け、幅約25cm（内側左右ストリンガー間）、長さ約1mにわたり破損していた。
