航空事故調査報告書
日本航空株式会社所属
ダグラス式DC-10-40型JA8539
ホノルルの西北西約1,130nmの上空
平成10年9月27日

平成10年12月17日
航空事故調査委員会議決
委員長 相原康彦
委員 勝野良平
委員 加藤晋
委員 水町守志
委員 山根皓三郎

1.1 航空事故の概要

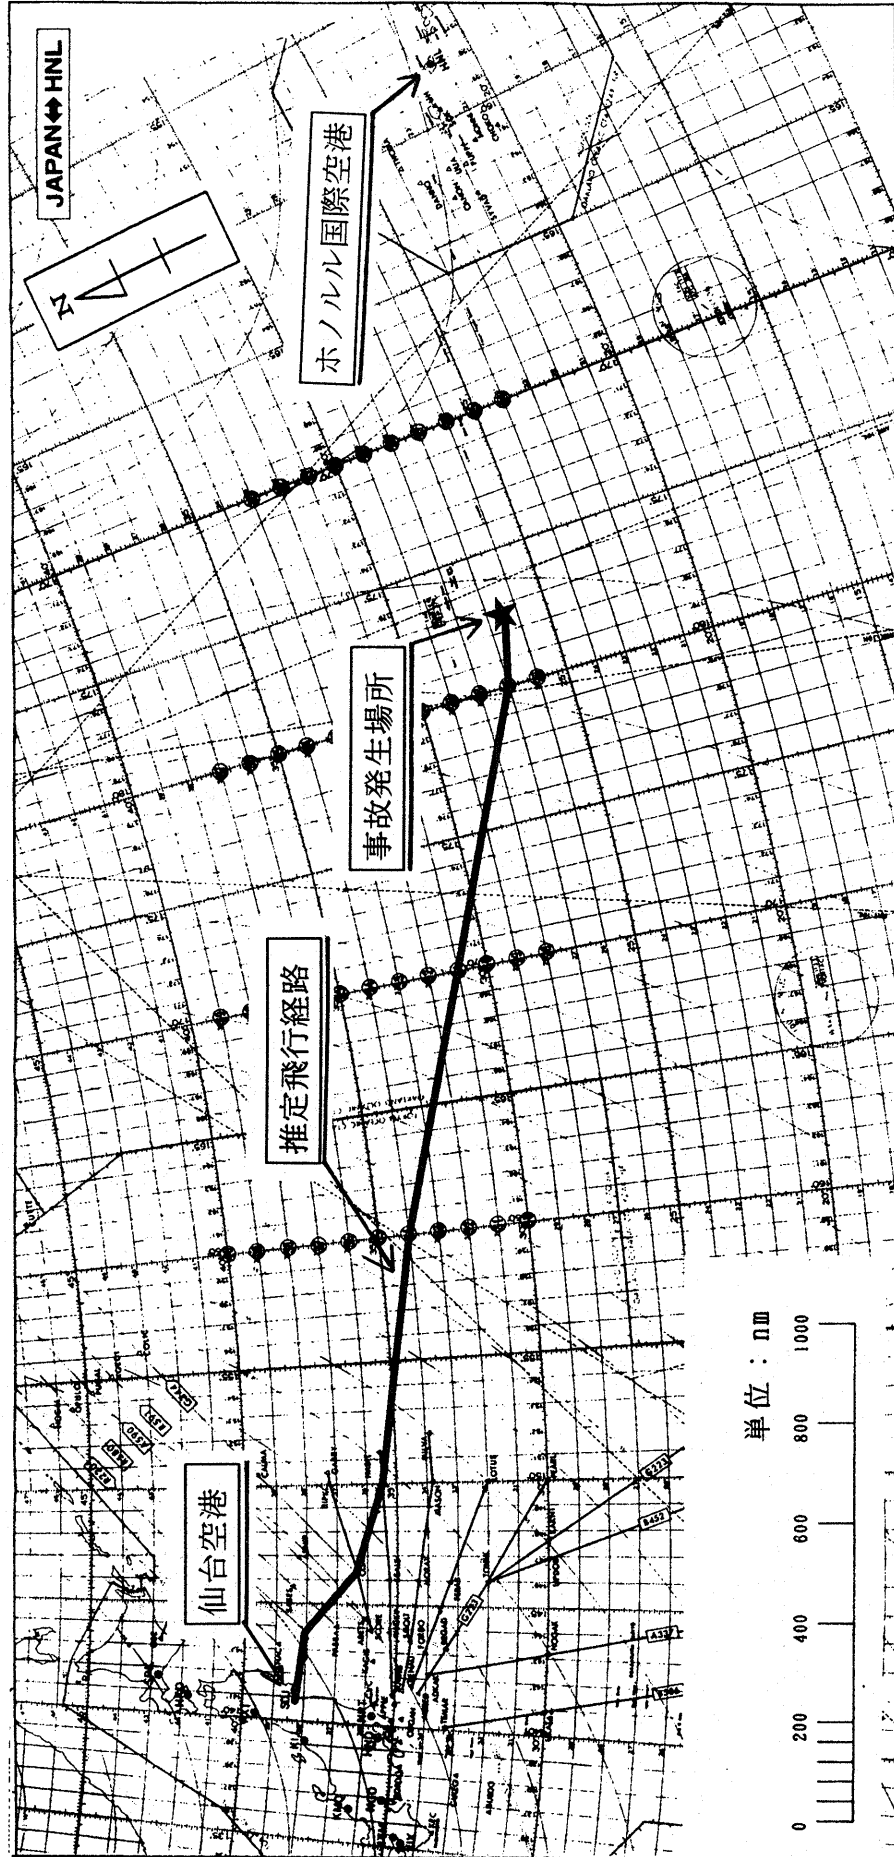
付図1 推定飛行経路図

J A 8 5 3 9 は、平成10年9月27日、同社の定期056便として仙台空港を18時16分日本標準時（協定世界時09時16分）（以下、特に示さない限り、時刻は日本標準時で記す。）、ホノルル国際空港に向け離陸し、飛行中、22時48分ごろ、ホノルルの西北西約1,130nm（約2,100km）の上空FL350でタービュランスに遭遇した。
