航空事故調査報告書
インペリアル航空株式会社所属
ベル式206B型JA9479
宮城県黒川郡富谷町上空
平成10年8月5日

平成10年11月5日
航空事故調査委員会議決
委員長 相原 康彦
委員 勝野 良平
委員 加藤 晋
委員 水町 守志
委員 山根 眞三郎

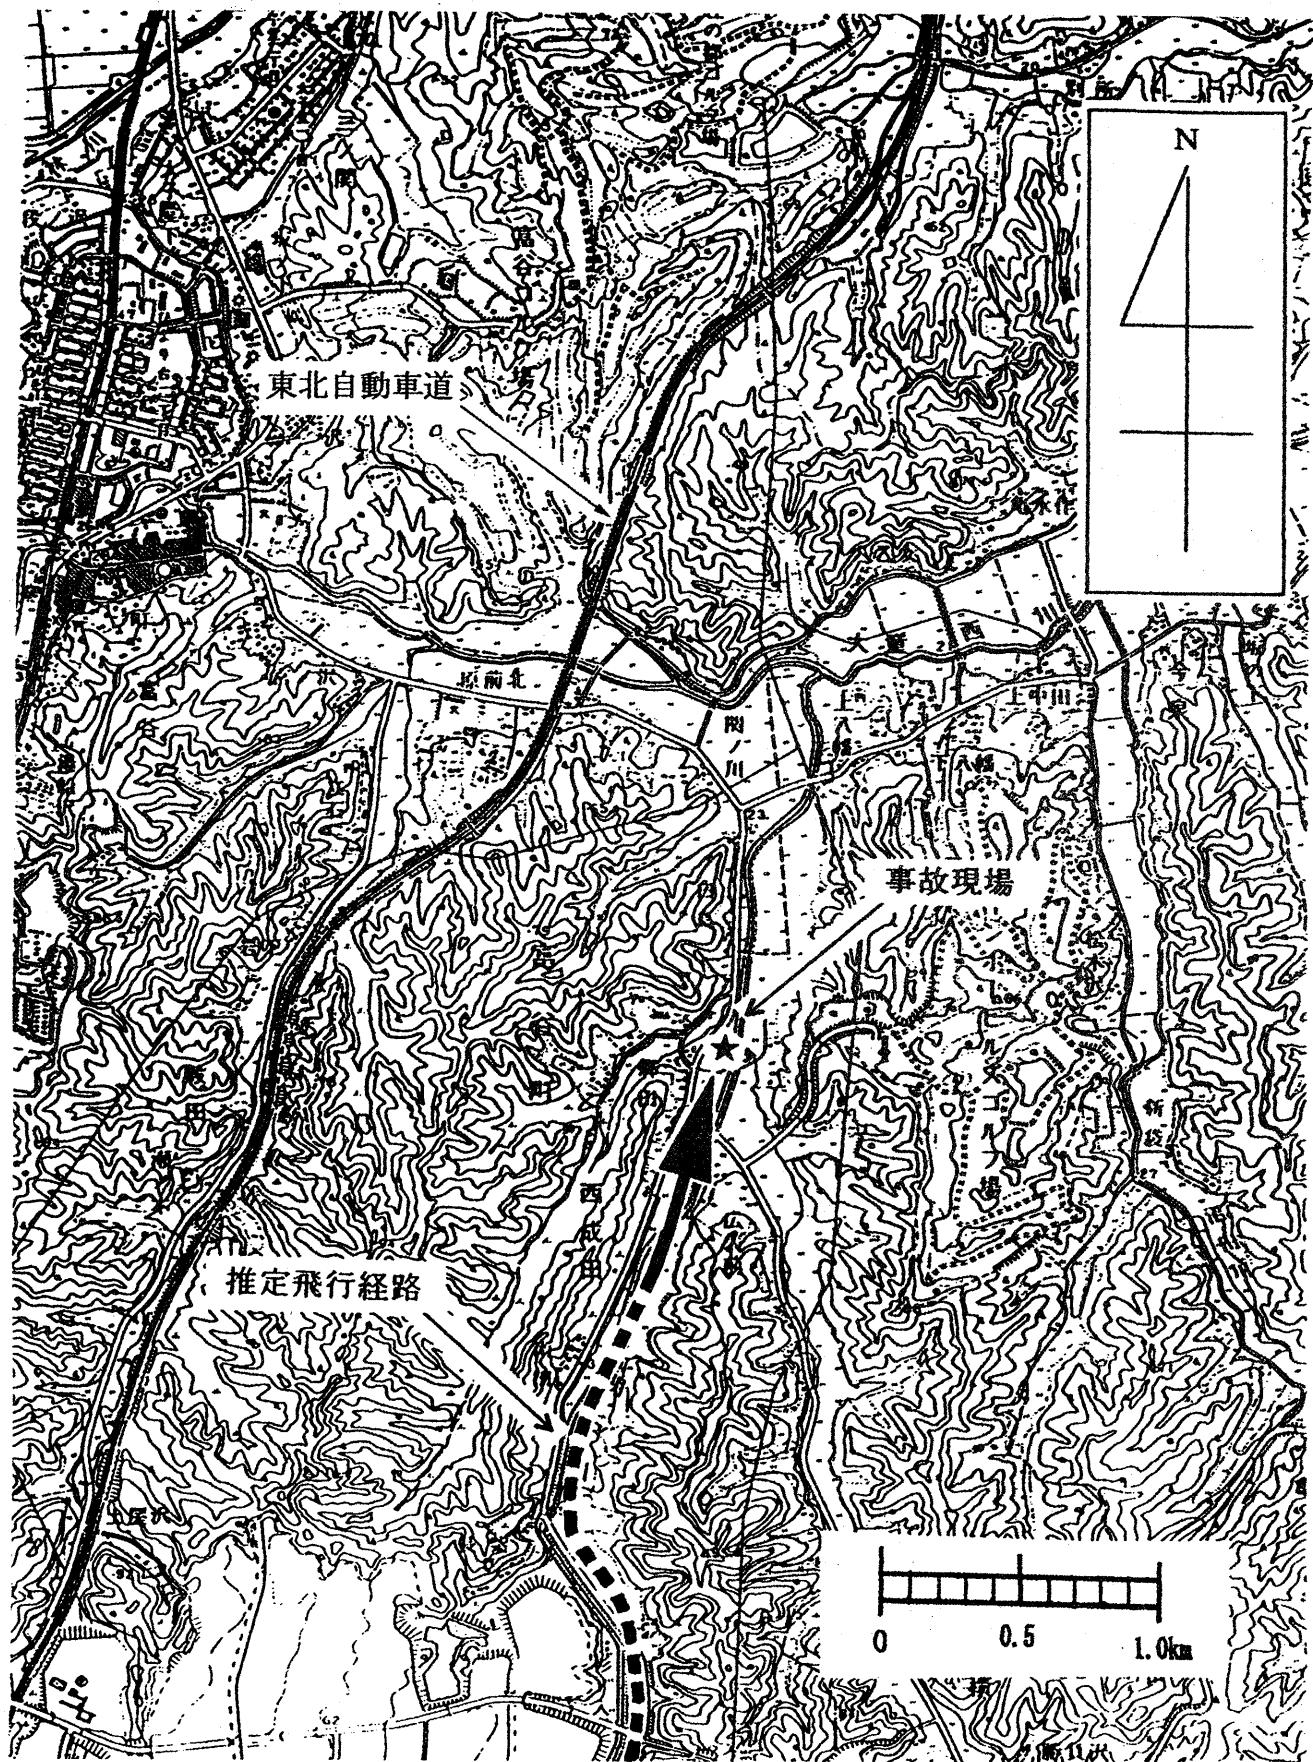
付図 1 推定飛行経路図

同機は、薬剤散布に先立ち、機長及び農協職員1名が搭乗して、04時52分ごろから約13分間、確認飛行が行われたが、明石・西成田地区には霧がかかっていたため、他の2地区を確認した。その後、05時11分ごろから約2時間、2回の散布飛行を実施した。

同機は、3回目の散布飛行を明石・西成田地区で行うため、07時19分ごろ、機長のみが搭乗して同場外離着陸場を離陸した。
