**航空事故調査報告書**  
**朝日航洋株式会社所属**  
アエロスパシアル式AS350B型JA9306  
**長野県上高井郡高山村**  
**平成10年9月12日**

平成11年2月4日

航空事故調査委員会議決

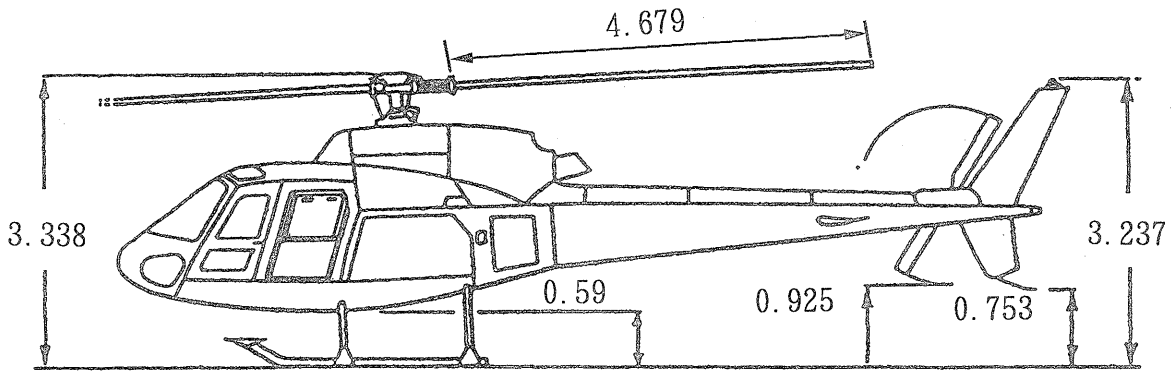
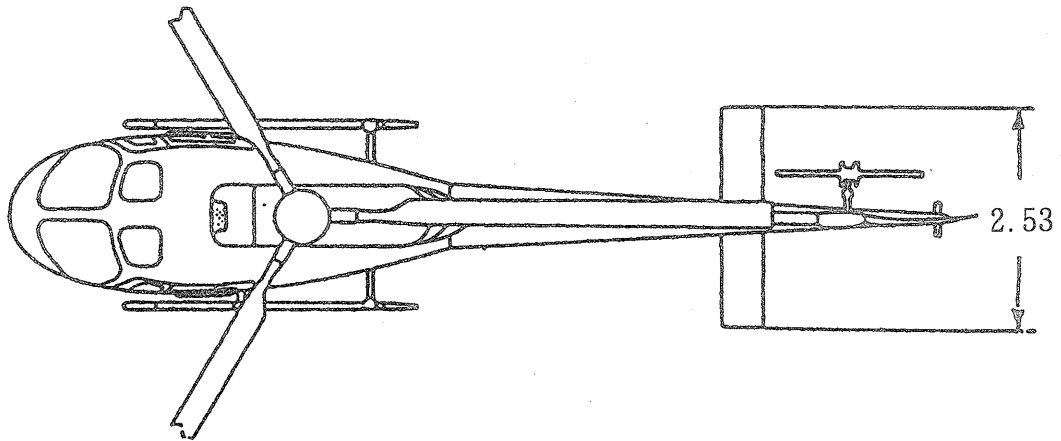
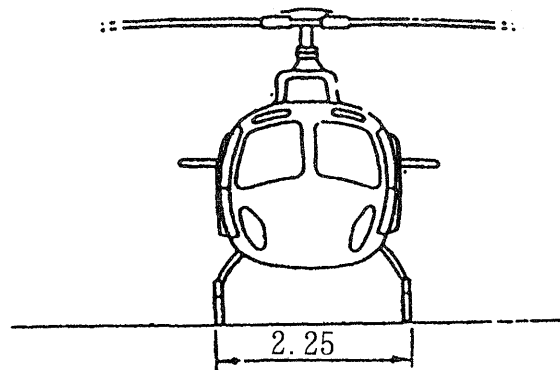
付図 4 機体損壊状況図

- ① 機首部は原形をとどめておらず、操縦席前方の計器板及び操作スイッチのパネルが、取付部から破損し、それらのケーブル類が露出していた。
- ② キャビンは、風防、ドア及び天井部が全て分離し、床と操縦席が残っていた。左側の操縦席ドアには、直線状の打痕があり、その打痕にはメイン・ローター・ブレードの青色の塗料が付着していた。
- ③ 胴体下部の構造は、機首部を除きほとんど損傷していなかった。

- ① 黄ブレードは、スター・フレックスへの取付部から約245cmの位置で破断分離し、約310cmの位置の前縁部に高速で当たったと思われる打痕があった。破断部のブレード後縁部は、小片となって飛散していた。
- ② 青ブレードは、スター・フレックスへの取付部から約350cmの位置で破損し、前縁部の複合材のスパー（Glass roving hanks）で繋がっていた。ブレードの後縁部のほとんどの部分が小片となって飛散していた。

- ③ 赤ブレードは、スター・フレックスへの取付部から約110cmの位置で破断分離し、約350cmの付近で前縁部が著しく破損して複合材のスパークで繋がっていた。ブレードの後縁部のほとんどの部分が小片となって飛散していた。また、同取付部から約160cmの位置の前縁部に赤色の塗料が付着していた。この赤色塗料は、テール・ブームの胴体取付部付近の赤色塗料が付着したものと推定される。
- (3) テール部
- ① テール・ブームは、胴体との取付部で切断され、さらに、水平安定板の直前の部分でも切断されていた。これら切断箇所には、メイン・ローター・ブレードの青色の塗料が、高速擦過痕状に付着していた。また、右水平安定板の取付部付近にバケットの接触痕があった。
- ② 右水平安定板は、中央部から先端にかけ上方に破断分離していた。
- ③ テール・ローター・コントロール・シャフトが潰れていた。その潰れた箇所には、メイン・ローター・ブレードの青色の塗料が、高速擦過痕状に付着していた。
- ④ テール・ローター・ブレードは、手回し可能であり、ピッチ・コントロールも可動状態であった。
- (4) エンジン部
- ① タービンは手回し可能で、拘束もなく円滑に回転した。
- ② メイン・ギヤー・ボックスのマグネチック・プラグには、金くずが付着しておらず、手回し可能であった。
- (5) バケット
- ① バケットの円筒部分は、ほぼ横に潰れ、底から20～30cmの範囲に直径約7cmの孔が3個あいており、底には土が付着していた。
- ② バケットの底から約20cmの所に、幅約5cm長さ約7cmにわたり、メイン・ローター・ブレードの青色の塗料が高速擦過痕状に付着していた。
- (6) 計器類
- メイン・ローター・回転計が、約60rpmを指示して固着していた。この指示値は、機体が地上に衝突した際の回転数と考えられる。

3.1.6 2.9.1(2)で述べたメイン・ローターの損壊状況、2.9.1(1)②で述べた左側操縦席ドアの損傷状況及び2.3.3(6)で述べた飛散物の状況から、同機のメイン・ローター・ブレードは、跳ね上がったバケットを叩いた時損傷し、次に、空中でテール・ブーム及び機首部を切断したものと推定される。

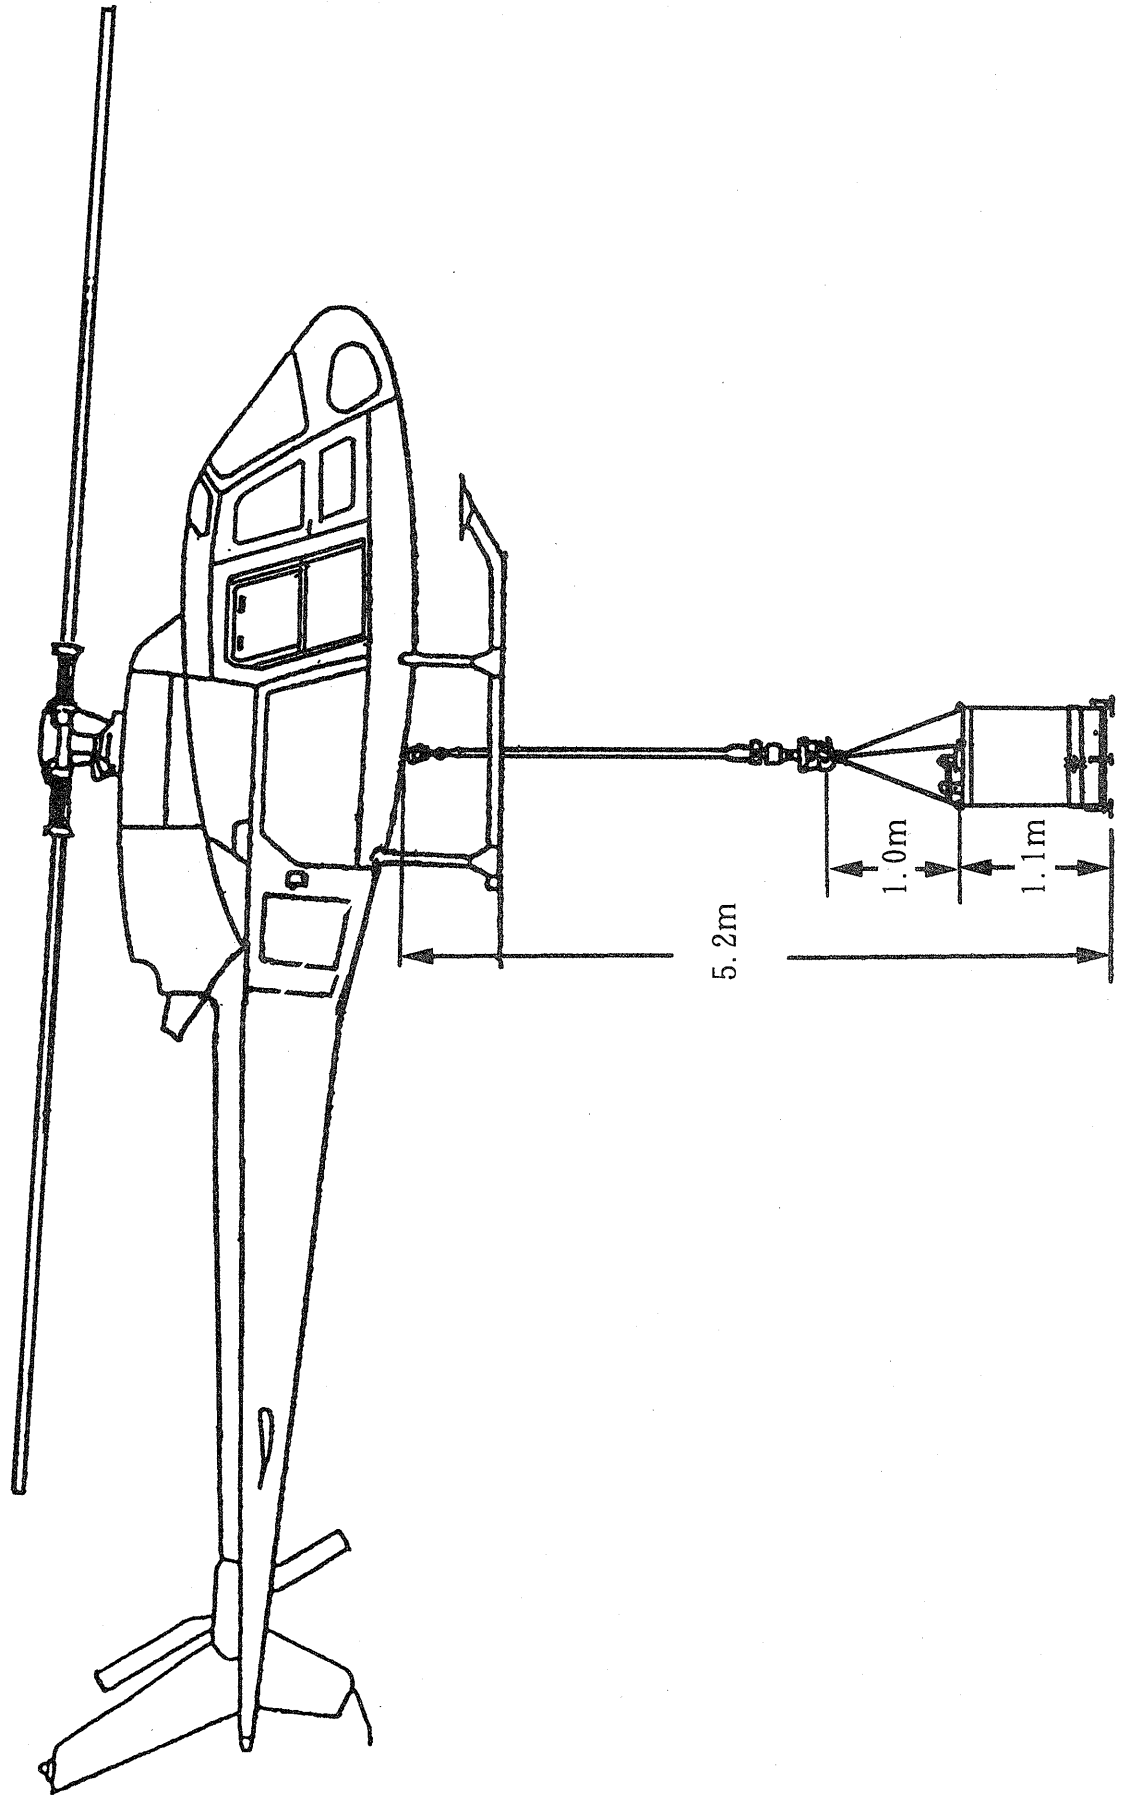
写真 1 事故機

機体の大部分は、横手山中腹の南北に延びた尾根の西側斜面にあり、破損して飛散した機体の部品が、同尾根付近の東西斜面に散乱していた。

- (2) 尾根の東側斜面頂上付近の崩壊地（約8×10m。以下「同崩壊地」という。）は、バケットが最初に当たったと考えられる南側の地肌が僅かに削れており、そこにあった石が約3.5m下の熊笹の中に落ちていた。また、同バケットが次に当たったと考えられる同崩壊地の北側の地肌はえぐれており、えぐれの頂上付近の熊笹は上方に捲れ上がっていた。同崩壊地の地肌には、南側から北側にかけてスラリーが帯状に付着していた。
- (3) 胴体は、同崩壊地の北西約80mの西側斜面にあり、機首をほぼ西に向け、右のスキッドを下にして横転し、キャビンの天井部分、ドア及び風防はすべて脱落し、破損していた。メイン・ローター・ブレードは、メイン・ギヤー・ボックスと共に胴体に取り付いた状態で破損し、また、メイン・ローター・ヘッドのスター・フレックス・スリーブ・アームも破損して内部素材が飛び出していた。
- (4) テール・ブームは、胴体から約8m上の同西側斜面にあり、切断されたテール・ローター部は、胴体から南南東約30mの同西側斜面にあった。
- (5) バケットは、胴体から西北西約50mの斜面に逆さに落ちており、側面が潰れていた。
- (6) フロント・フェアリング・アセンブリーが、尾根の東側斜面に、また、レフト・アッパー・ウィンドウが尾根上に落下していた。メイン・ローター・ブレードの細かい破片が、尾根の東側斜面及び尾根上に点在していた。
