所 属：北海道航空株式会社所属
型 式：セスナ式172P型
登録記号：JA3967
発生場所：北海道札幌市東区丘珠 札幌飛行場
発生日時：平成11年7月28日 15時58分

1.1 航空事故の概要

JA3967は、平成11年7月28日、札幌飛行場において操縦練習生の単独飛行による連続離着陸訓練中、15時40分ごろ着陸の際バウンドを繰り返して機体を損傷し、さらに、着陸復行を行って15時58分に緊急着陸した際、滑走路を逸脱してかく座し、機体を損傷した。

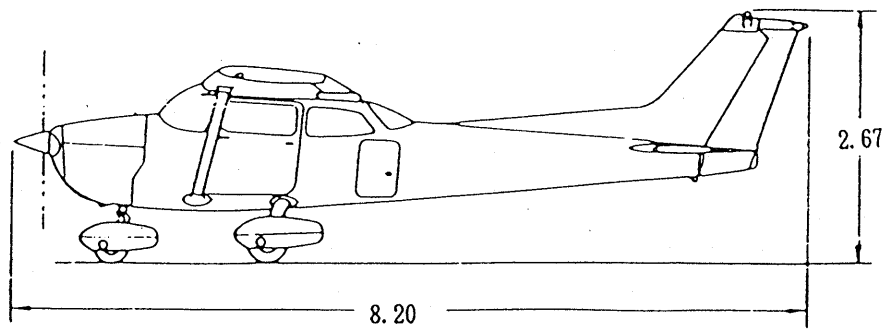
写真 1 事故現場

また、同末端から約640m及び約680mの地点には、前輪の破片が散乱し、滑走路縁標識外側付近には、プロペラブレードによる溝状の擦過痕と前輪のタイヤ痕が残されていた。

3.2 同機は、機体を損傷したため、着陸復行後緊急着陸したが、滑走路を逸脱し、かく座した際、さらに機体を損傷したものと推定される。
