航空事故調査報告書

航空・鉄道事故調査委員会

所 属 個人
型 式 シャイベ式SF28Aタンデム・ファルケ型（動力滑空機、複座）
登録記号 JA2177
発生日時 平成15年6月6日 17時45分ごろ
発生場所 山梨県韮崎市

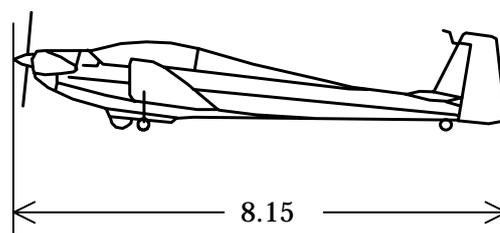
写真1 事故現場の状況

接地時に大きな衝撃を受け、機長及び同乗者はともに腰を強打し、機体を損傷した。

- (1) 胴体 主脚前方の鋼管折損
- (2) 主翼 左翼端付近の前縁及び後縁破損
- (3) プロペラ 先端部が後方に湾曲

穂坂橋は、片側1車線の車道及び歩道があり、欄干の高さは、水面から約10mであった。橋の直上及び下流側20mの位置には、橋とほぼ並行してそれぞれ複数の電線が張り渡されていた。橋直上の電線の高さは、水面から約16m、下流側の電線の高さは、水面から約20mであった。同機による電線の損傷はなかった。

着地時の衝撃により、機体を中破し、機長及び同乗者が腰部に重傷を負ったものと推定される。
