# 航空事故調査報告書

独立行政法人航空大学校所属 JA4166

平成16年8月27日

所 属 独立行政法人航空大学校  
型 式 ビーチクラフト式A36型  
登録記号 JA4166  
発生日時 平成15年7月11日 16時03分ごろ  
発生場所 宮崎県宮崎市

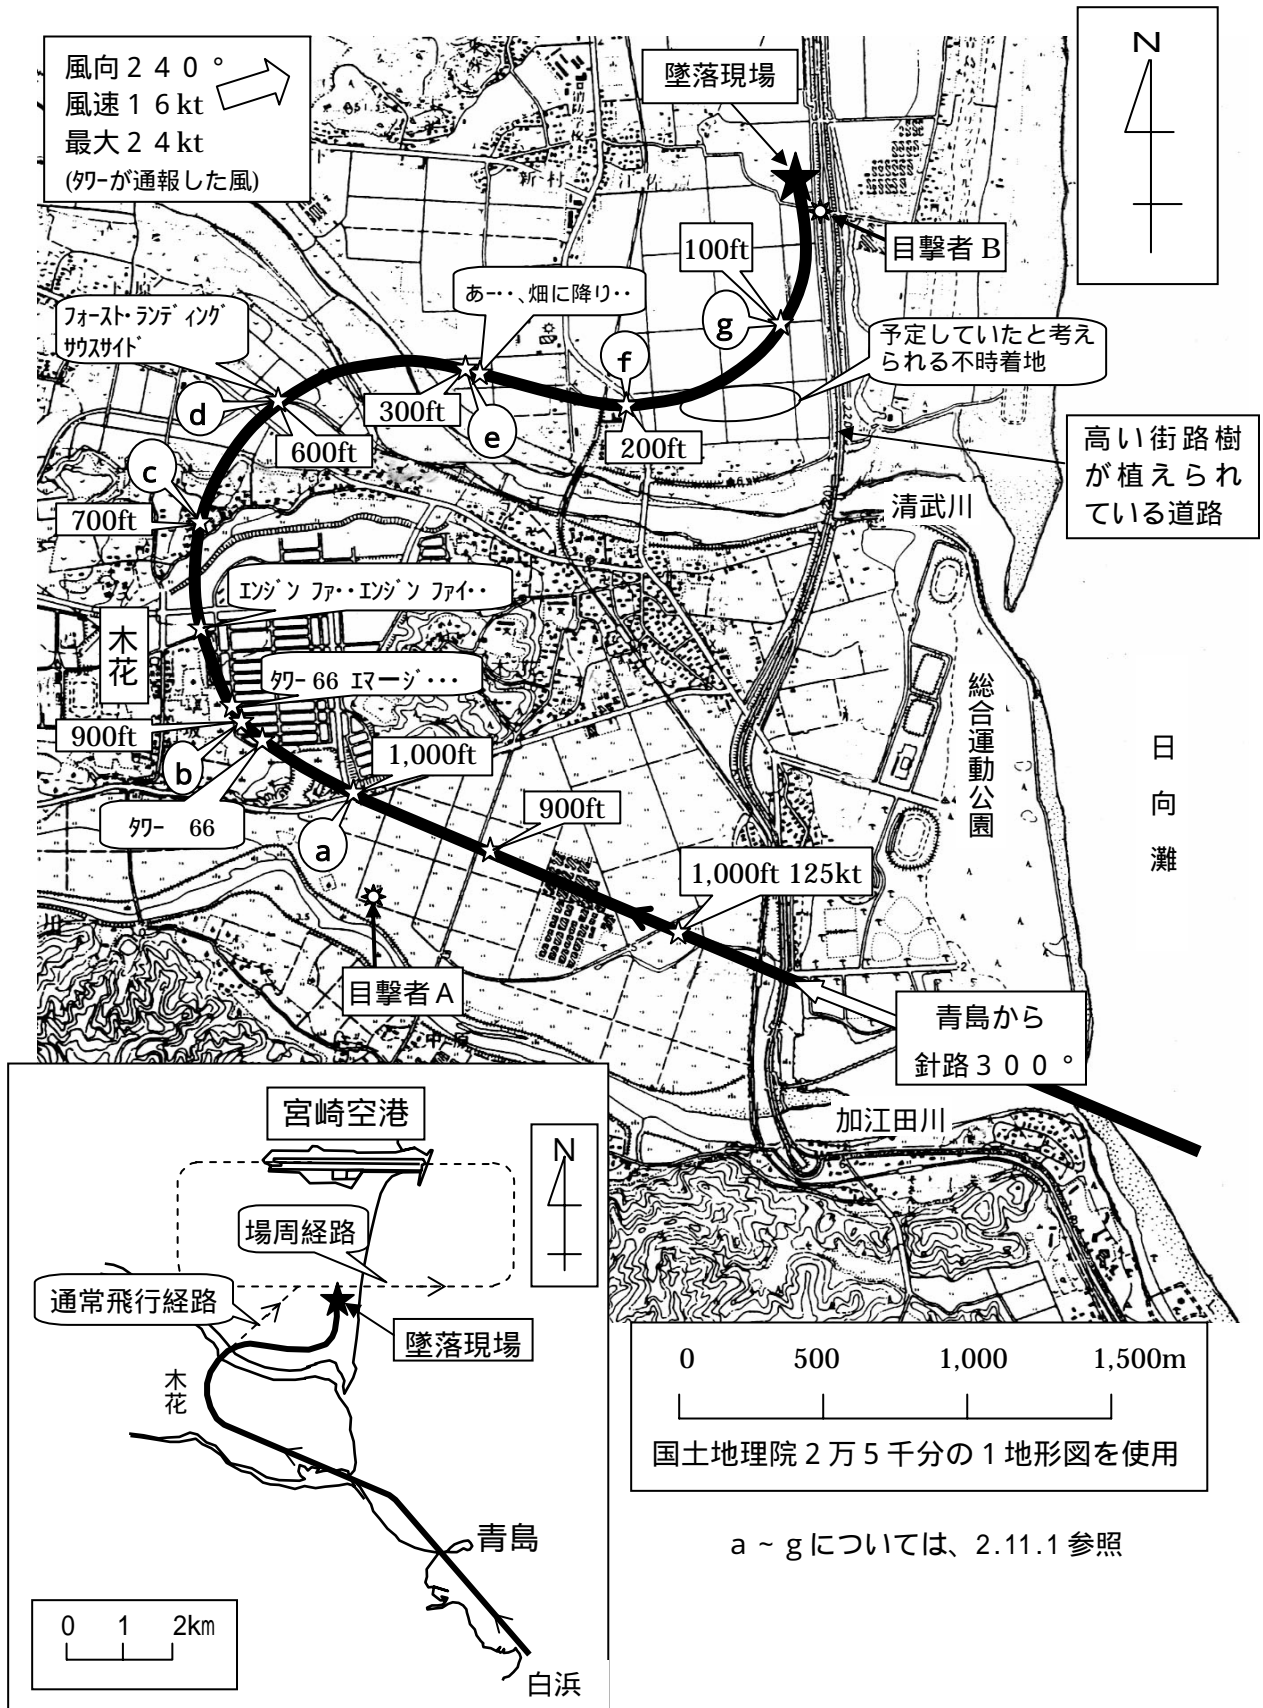
付図1 推定飛行経路図

3.1.4.3 同機のエンジンに異常が発生した後の同機の滑空経路については、レーダー記録、管制交信記録及び練習生Bの口述から、次のように推定される。なお、アルファベットで示した地点は、2.11.1の表及び付図1に示した地点と対応している。

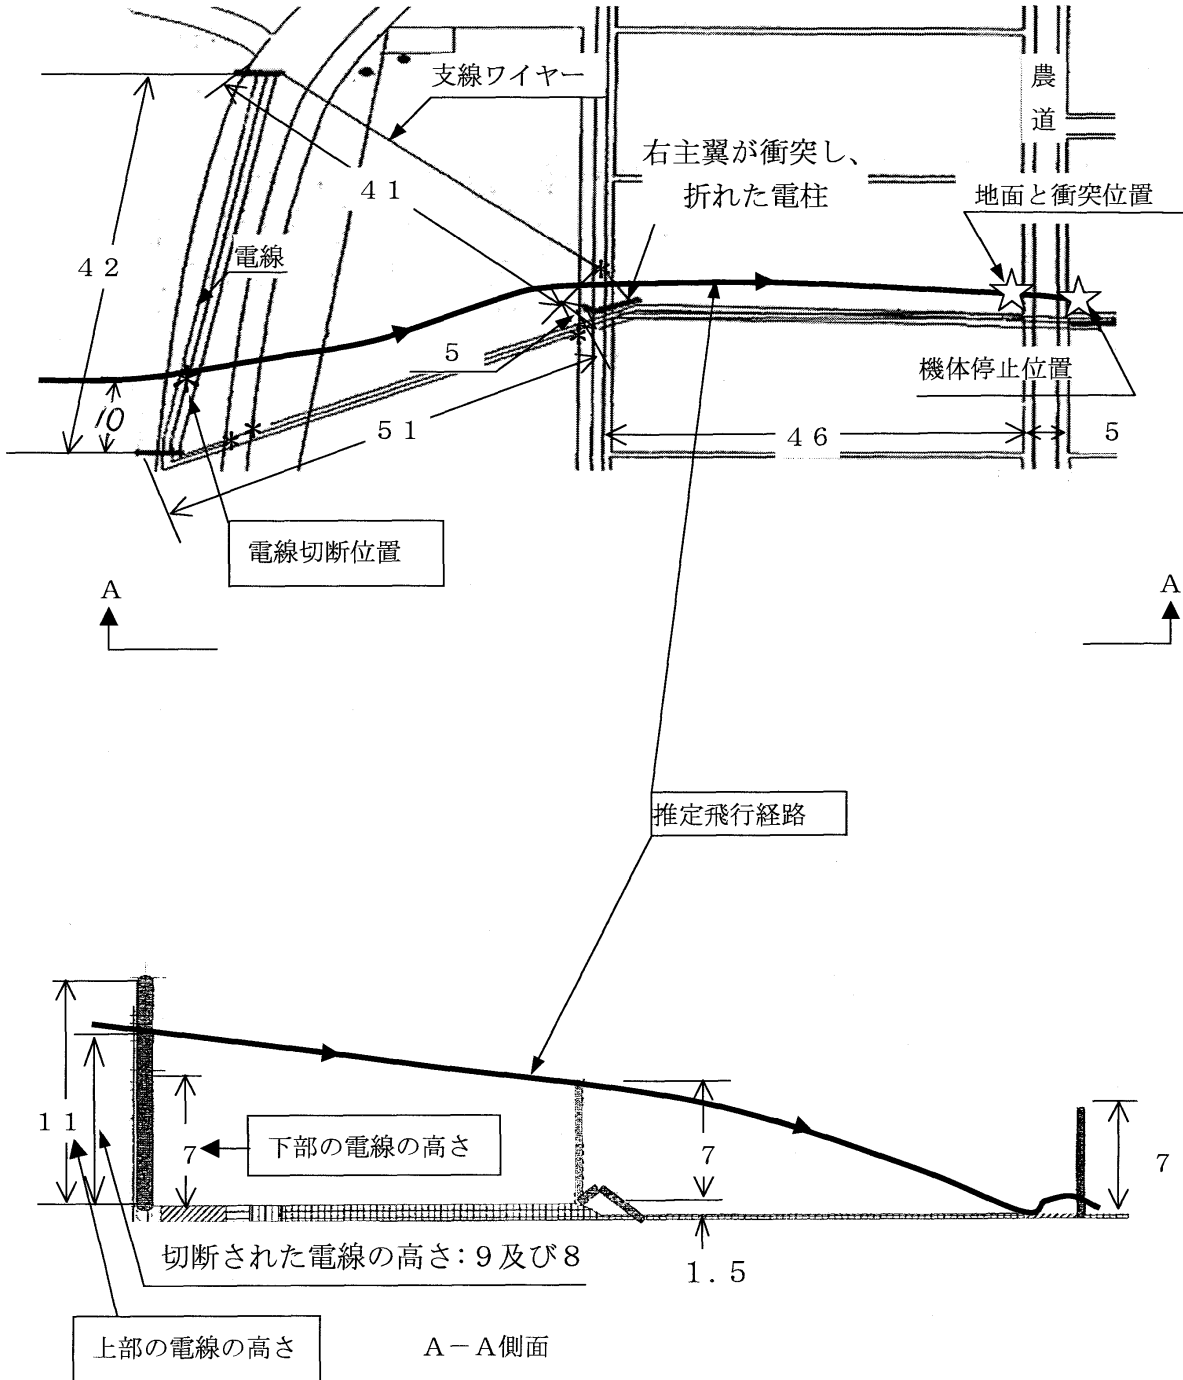
付図2 現場見取図

(付図 2 及び写真 1、2、3 参照)

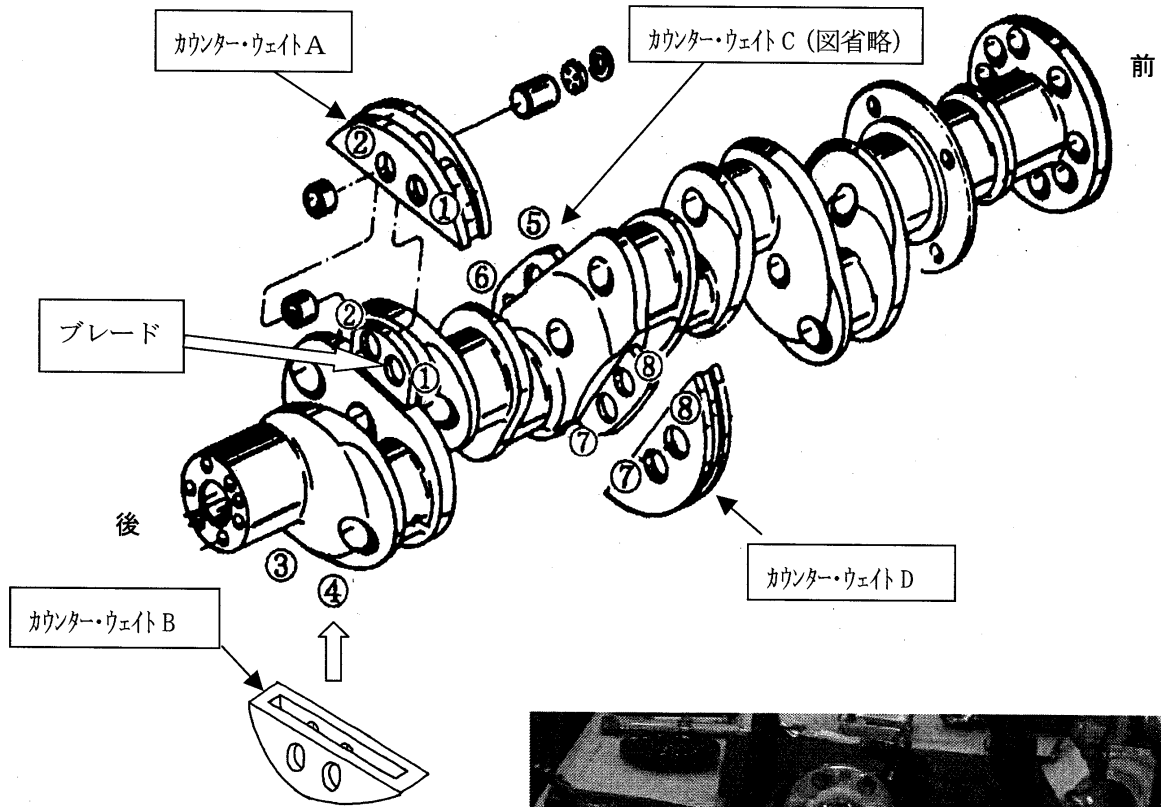
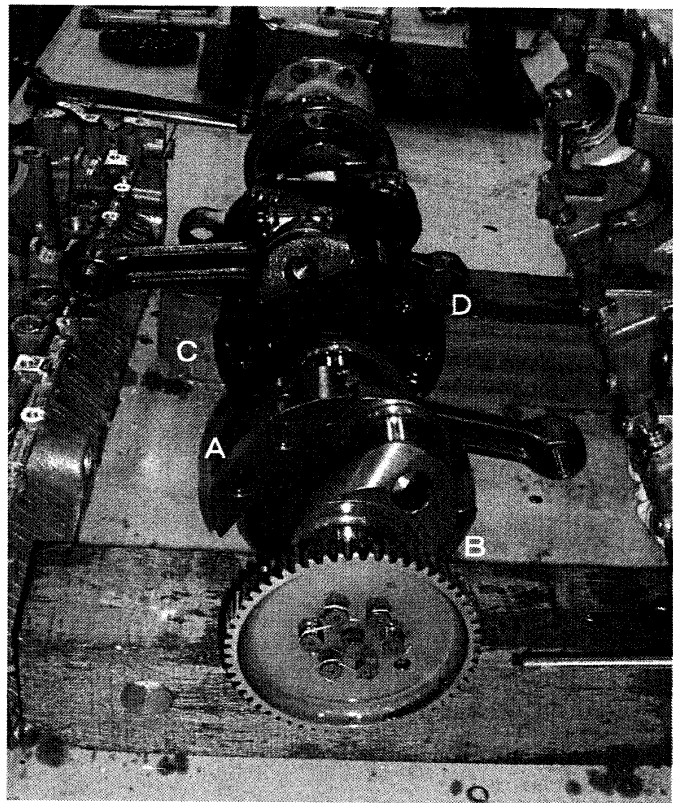
付図 5 カウンター・ウェイト位置図

(4) カウンター・ウェイトのピン孔を詳細に観察した結果、リング溝の奥側の角から内面にかけてえぐられたような傷(以下「カジリ傷」という。)が、カウンター・ウェイトA、Bに13ヶ所、C、Dに3ヶ所認められた。ピンが脱落したピン孔については、孔の損傷が激しく、カジリ傷は確認できなかった(写真6参照)。
