航空事故調査報告書

航空・鉄道事故調査委員会

IV 中日本航空株式会社所属 JA9910

所 属 中日本航空株式会社
型 式 アエロスパシアル式 A S 3 5 5 F 1 型 (回転翼航空機)
登録記号 J A 9 9 1 0
発生日時 平成 1 6 年 3 月 7 日 0 9 時 5 3 分ごろ
発生場所 長野県木曾郡南木曾町

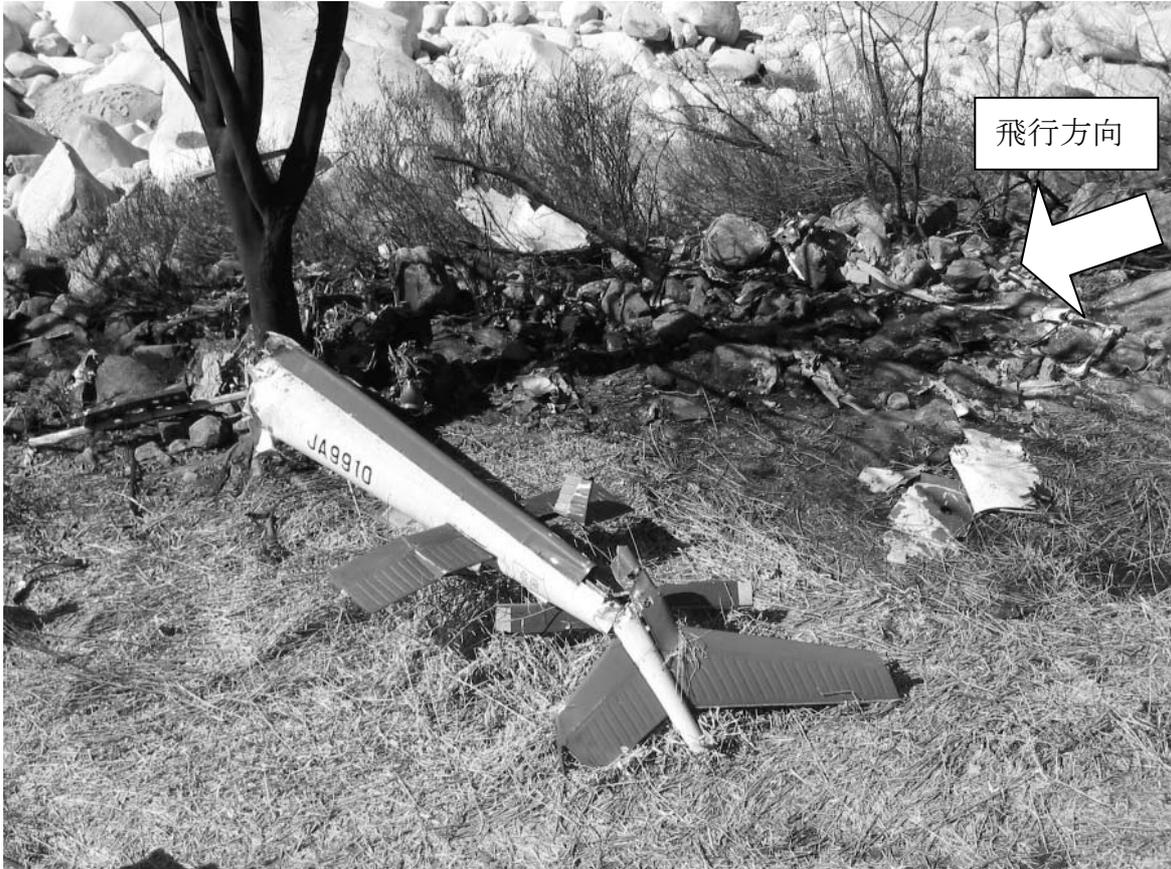
写真1 事故機

中日本航空株式会社所属アエロスパシアル式 A S 3 5 5 F 1 型 J A 9 9 1 0 は、平成 1 6 年 3 月 7 日 (日)、長野県木曾郡南木曾町の国道 1 9 号線で発生した交通事故の報道取材のため、長野市の長野臨時場外離着陸場を離陸し、南木曾町へ向けて飛行中、0 9 時 5 3 分ごろ、長野県木曾郡南木曾町読書^{よみかき}で送電線に接触して墜落した。

同機は大破し、火災が発生した。

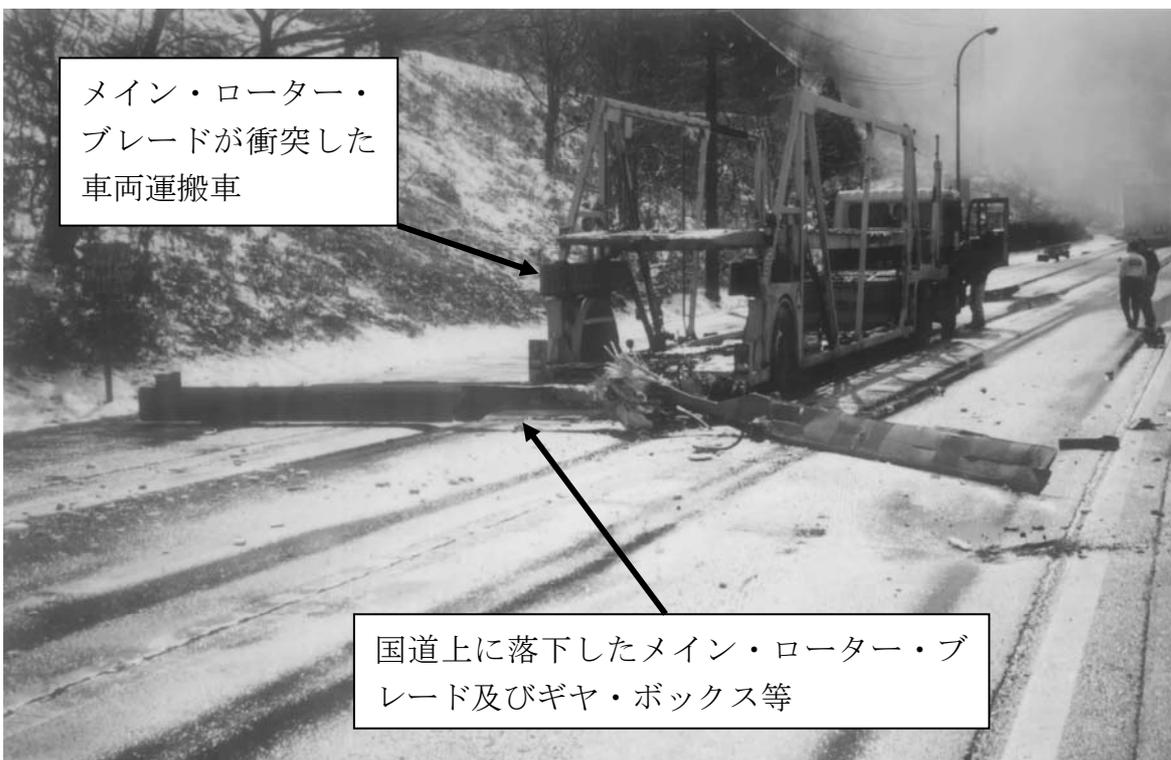
写真2 事故現場

本事故は、同機が、交通事故現場へ報道取材に向かい飛行中、送電線の存在に気付かなかったため、送電線に接触し、機体を損傷して操縦不能となり、河川敷に墜落して機体が大破するとともに、搭乗者が死亡したことによるものと推定される。
