航空事故調査報告書

エス・ジー・シー佐賀航空株式会社所属	J A 4 4 R H
日本航空株式会社所属	J A 8 9 0 3
海上保安庁所属	J A 6 9 0 3
個人所属	J A 2 7 0 3

所 属 日本航空株式会社
型 式 ボーイング式 747 - 400D 型
登録記号 JA8903
発生日時 平成14年10月21日 10時57分ごろ
発生場所 浜松市南東約 8 nm の海上上空

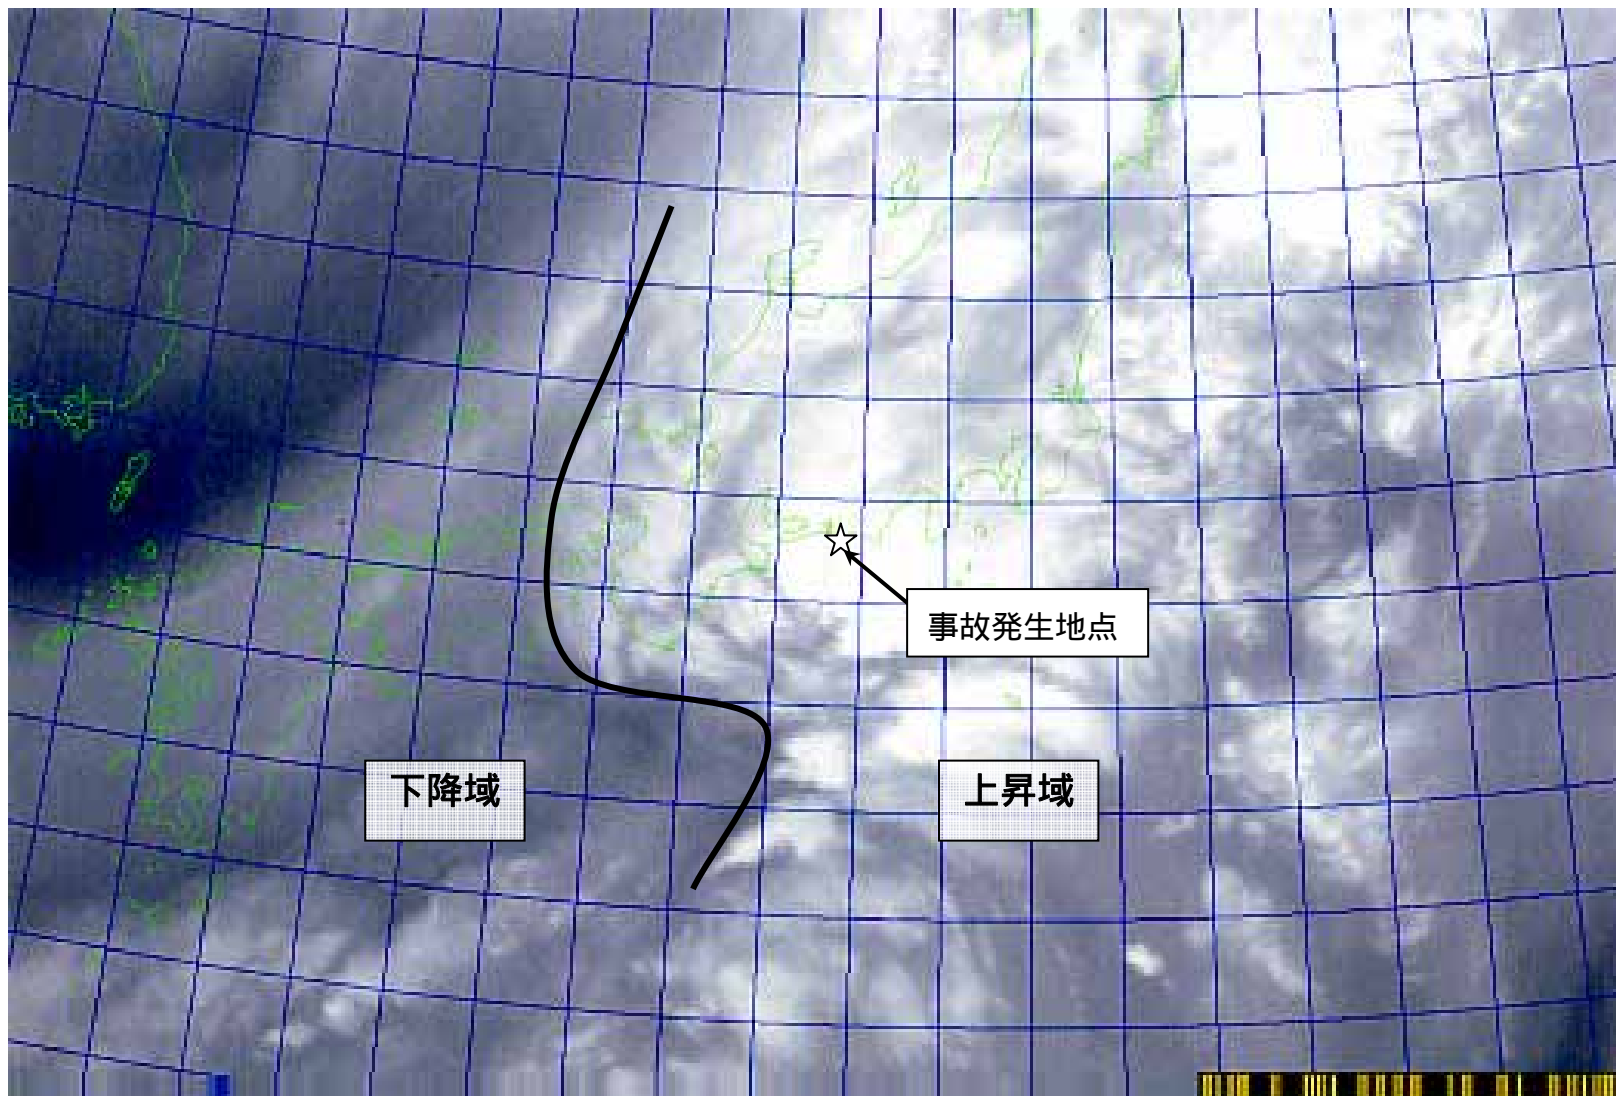
付図7 気象衛星雲画像（水蒸気画像：平成14年10月21日11時）

上記(3)に記述したように、ジェット気流の下方にはトラフがあり、これは09時には250hPaの高度までにしか存在しなかったが、東進しながら上方にも発達し、15時には200hPaまで達している。トラフの前面には上昇流があり、これは付図7の気象衛星画像(水蒸気画像)でも確認できる。この上昇気流のために、下層の風速の小さい南風成分の卓越した風が上方に輸送され、09時には付図14中でS点(250hPa)が240°の風の上限であったものが、事故発生時刻にはQ点(200hPa)の高度まで風向は246°~248°となり、風速が09時の値に比べ約8kt低下している。

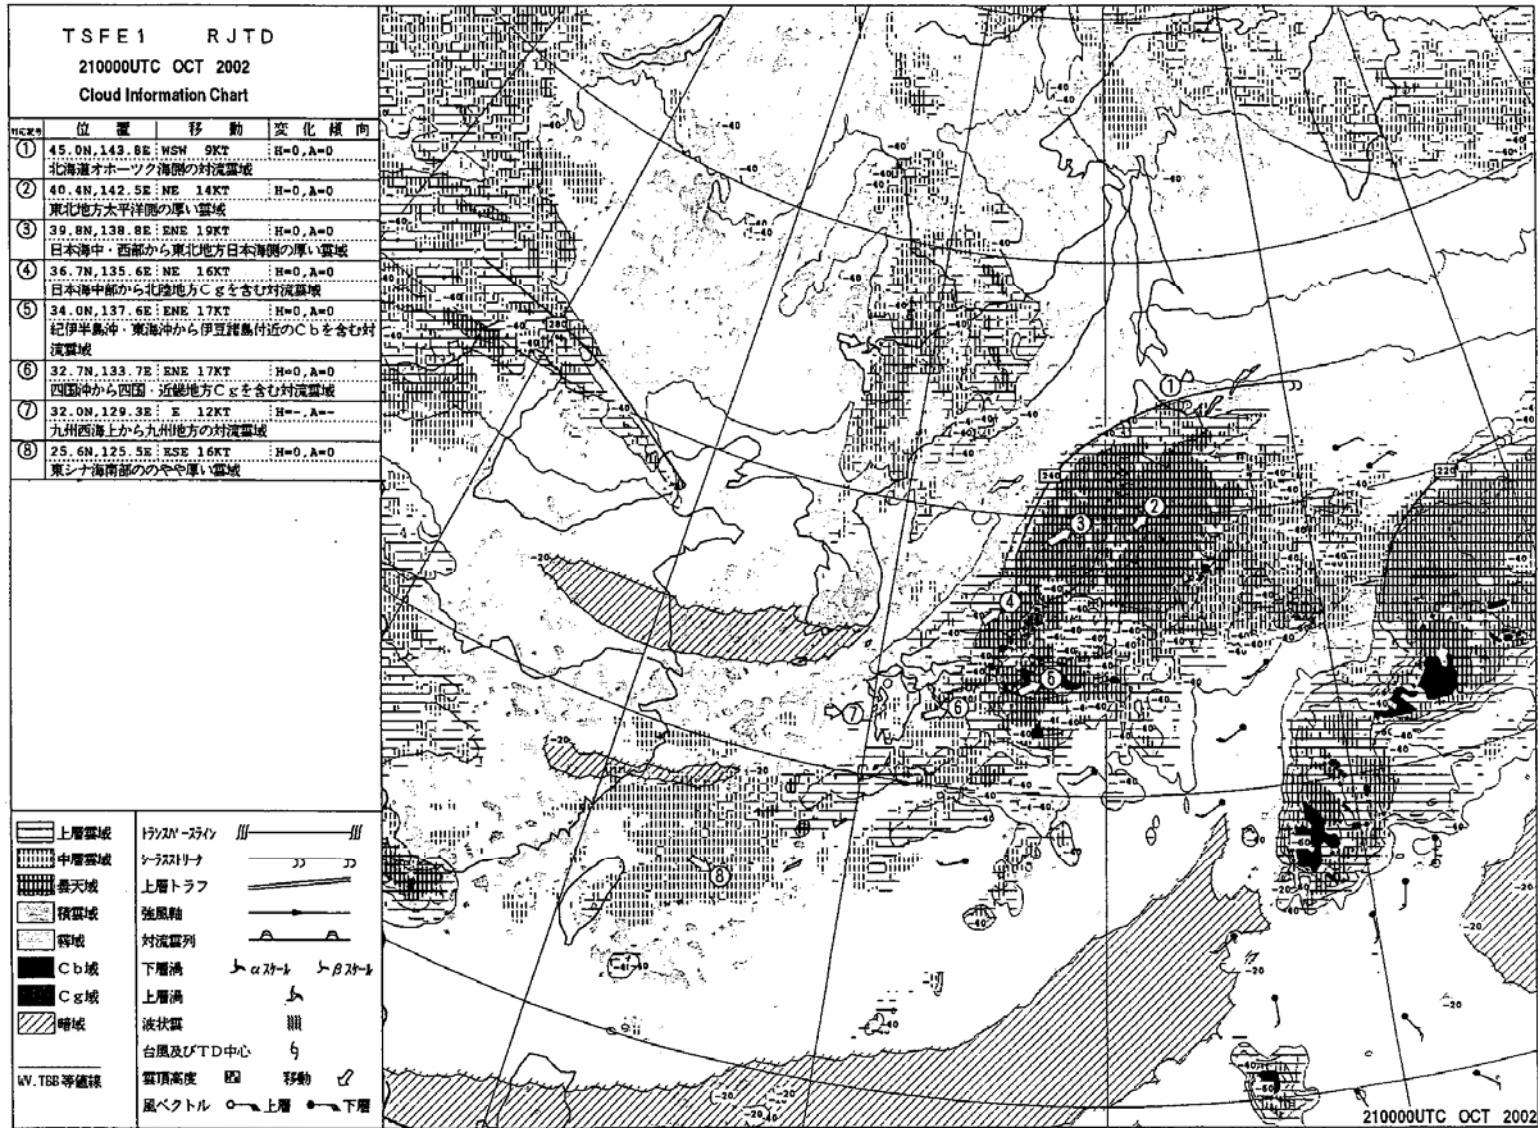
付図8 雲解析情報図(平成14年10月21日09時)

付図8の平成14年10月21日09時の雲解析情報図によると、紀伊半島沖、東海沖から伊豆諸島付近では積乱雲を含む対流雲域があり、東北東に移動していた。付図9の同21日11時の気象庁名古屋レーダーのCAPI図によると、6kmの高度にはエコーは見られたが、8km以上の高度にはエコーは見られなかった。

2.6.1に記述したように、平成14年10月21日、紀伊半島沖には前線を伴った低気圧があり、発達しながら東北東へ進んでいた。付図8に示す09時の雲解析情報図によれば、紀伊半島沖、東海沖から伊豆諸島付近では積乱雲を含む対流雲域があつた。

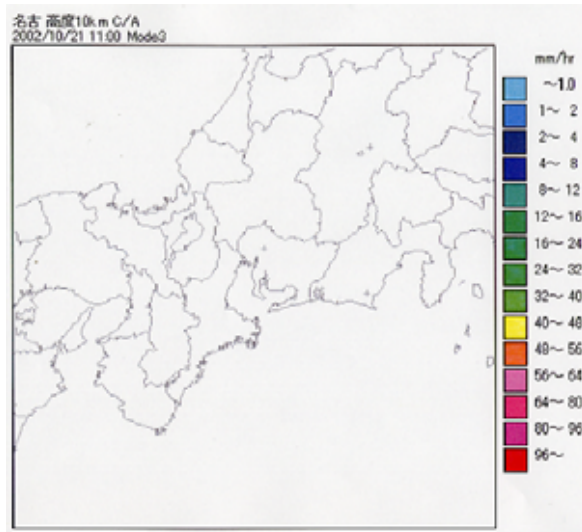
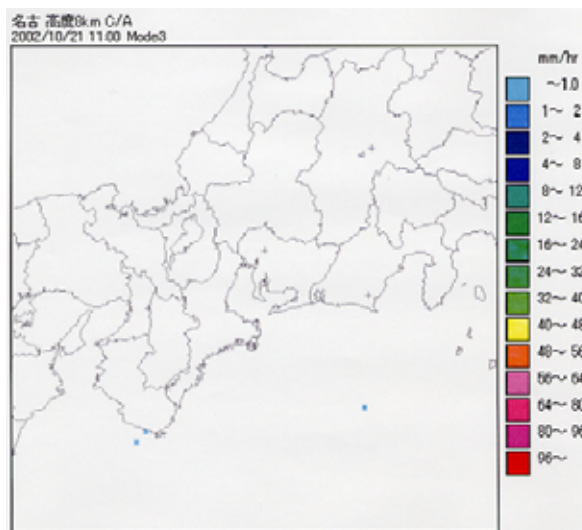
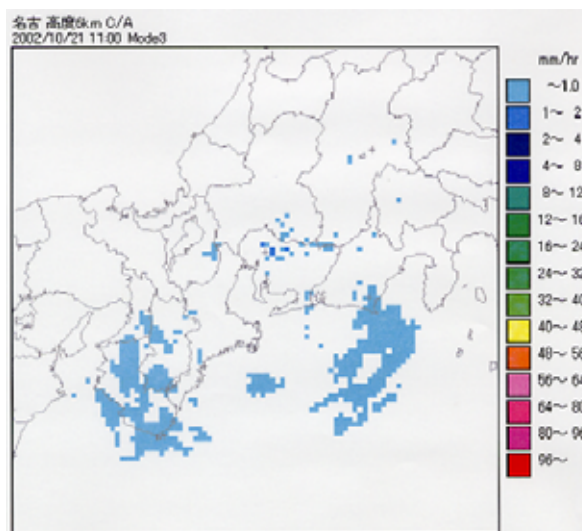
付図9 名古屋レーダー-CAPPI図

しかしながら、2.11.1(1)に記述したように、21日11時の気象庁名古屋レーダーのC A P P I図(付図9)によると、同機は、事故が発生した時、高度が約39,000ftであつたことから、対流雲の頂上から更に上方へ20,000ft以上離れた高度を飛行していたと推定される。

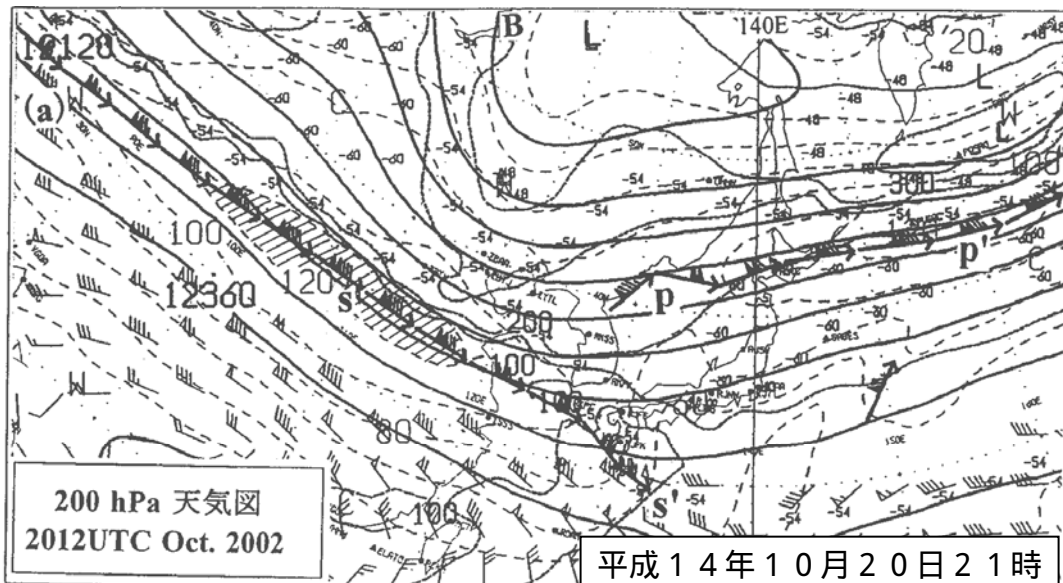
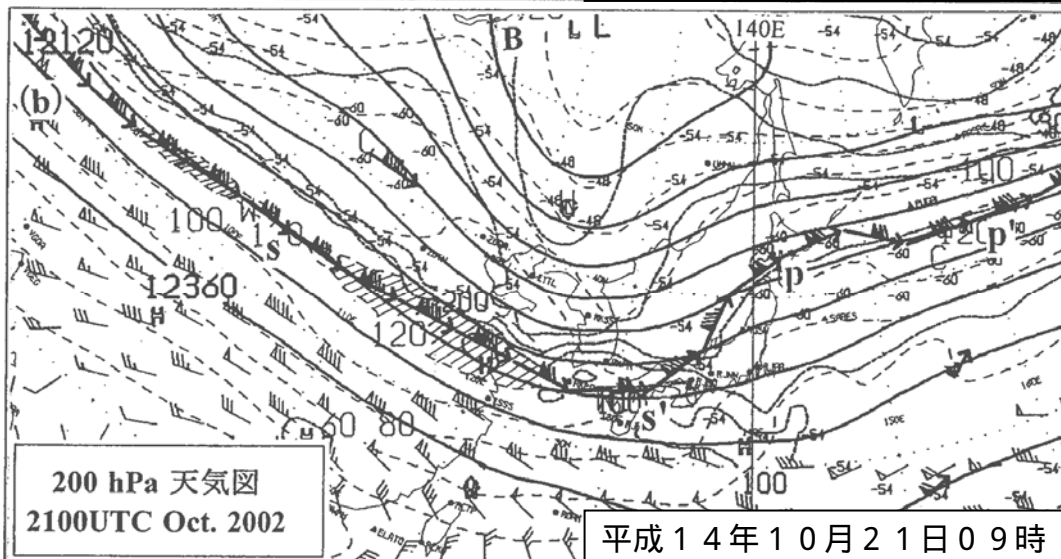
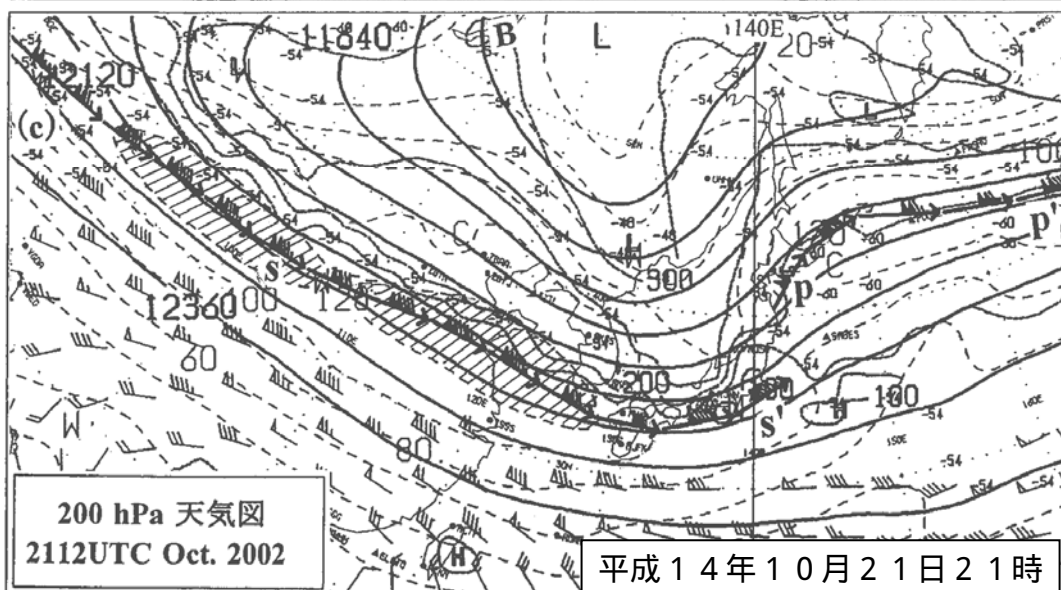
付図10 アジア200hPa天気図
 (平成14年10月20日21時、21日09時及び21時)

付図10のアジア200hPa天気図によると、亜熱帯ジェット気流（同図中にs~s'で示した。）に伴う120kt以上の強風域（斜線部）があり、北海道の緯度には寒帯前線ジェット気流（同図中にp~p'で示した。）がある。両ジェット気流は温位が異なり、前者の温位はおよそ355~360K、後者の温位は330Kである。

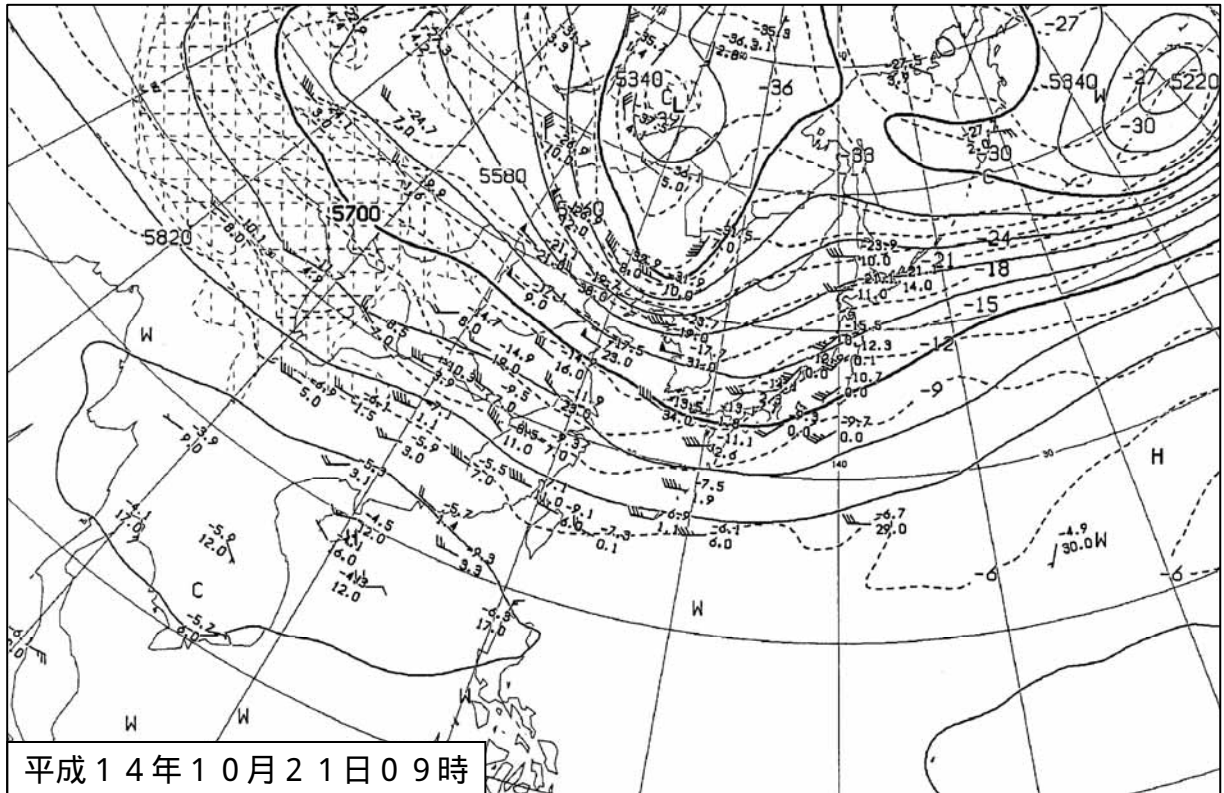
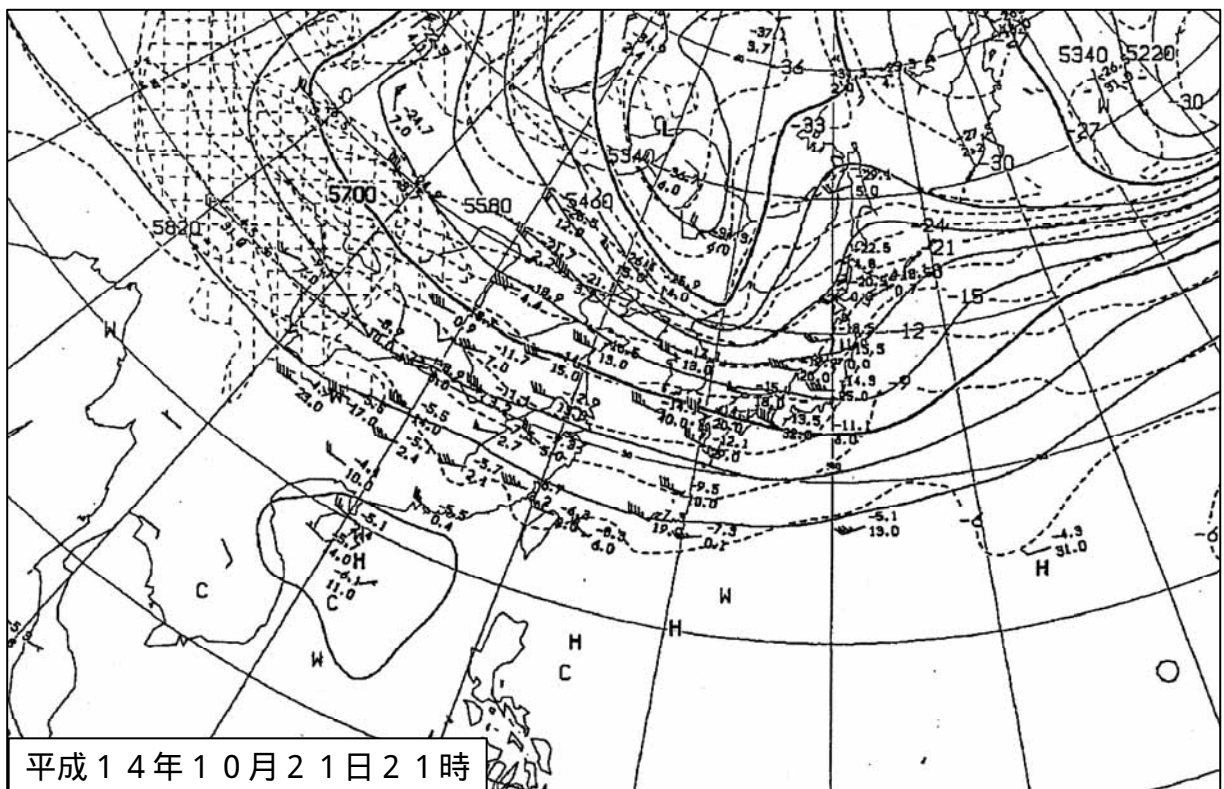
付図11 アジア500hPa天気図
 (平成14年10月21日09時及び21時)

付図11のアジア500hPa天気図によると、亜熱帯ジェット気流の下方をトラフ（気圧の谷）が通過している。

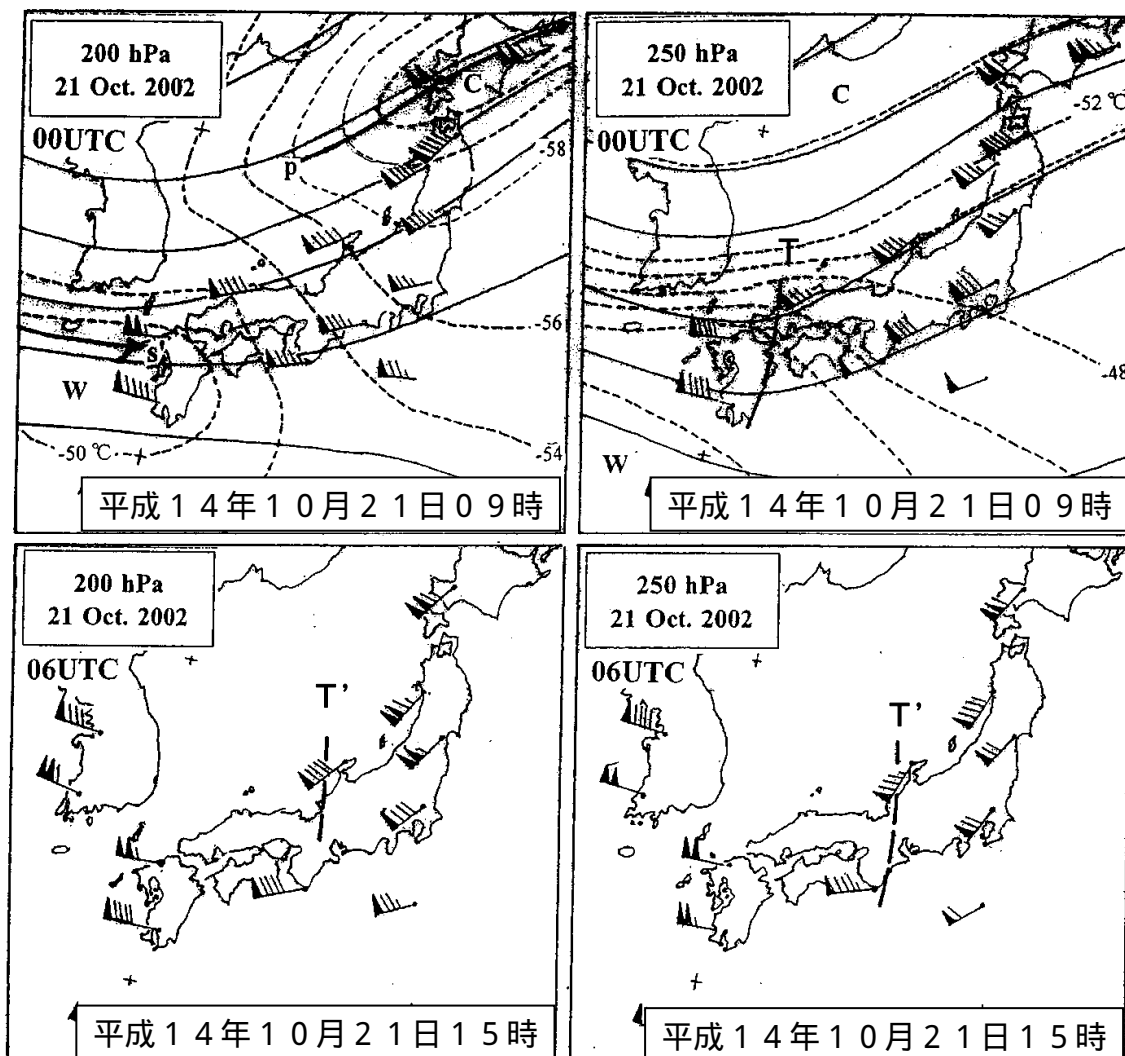
付図12 200hPa及び250hPa天気図
 (平成14年10月21日09時及び15時)

付図12によると、21日09時には250hPa天気図にTで示すトラフが九州東岸にあるが、アジア200hPa天気図にはない。21日15時には、

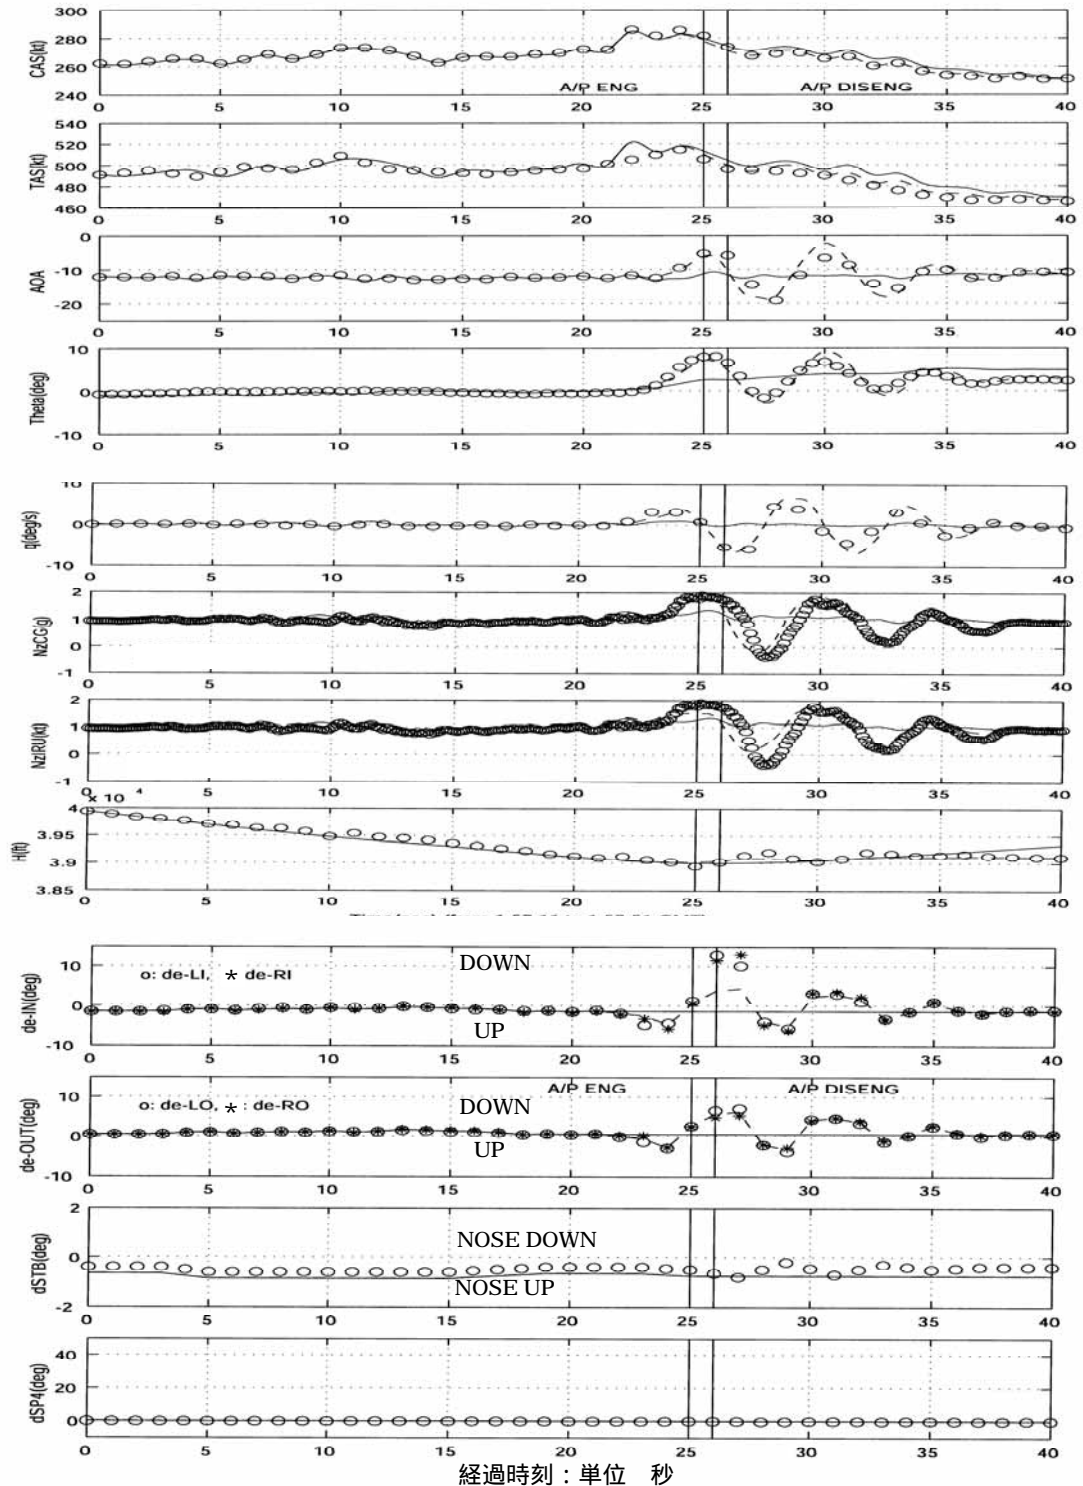
F 図 昇降舵固定の効果

時刻は10時57分16秒から始まっている。(目盛26が10時57分42秒である。)
 実線は、昇降舵角をウィンドシヤー遭遇直前(10時57分36秒)から、その時刻の値に固定した場合のシミュレーションの値
 破線は、外側昇降舵のACMSの舵角値を内外両昇降舵の動きと仮定した場合のシミュレーション値(D図の実線と同じ)
 及び*印はACMSの時歴

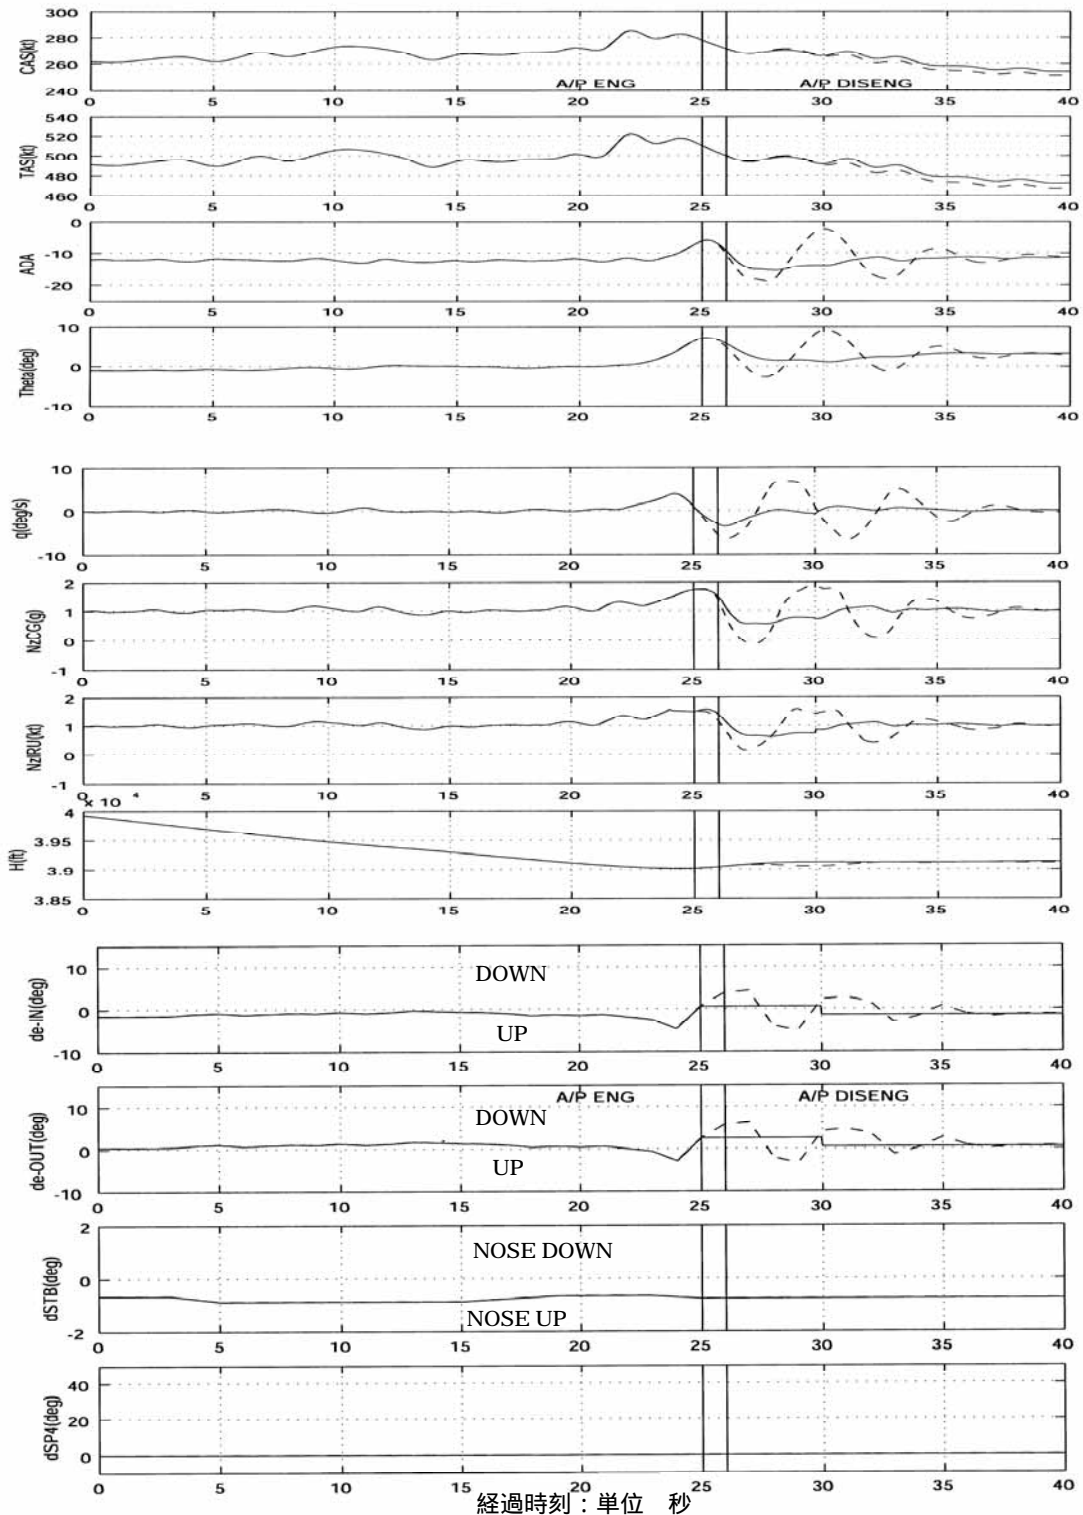
G図 動揺を小さく留める昇降舵操舵の一例

時刻は10時57分16秒から始まっている。(26目盛が10時57分42秒である。)
 実線は、ピッチ・アップ後、昇降舵をダウン操作し、その直後5秒間保持した後に
 戻した場合のシミュレーションの値
 破線は、外側昇降舵のACMSの舵角値を内外両昇降舵の動きと仮定した場合のシミュ
 レーション値（D図の実線と同じ）

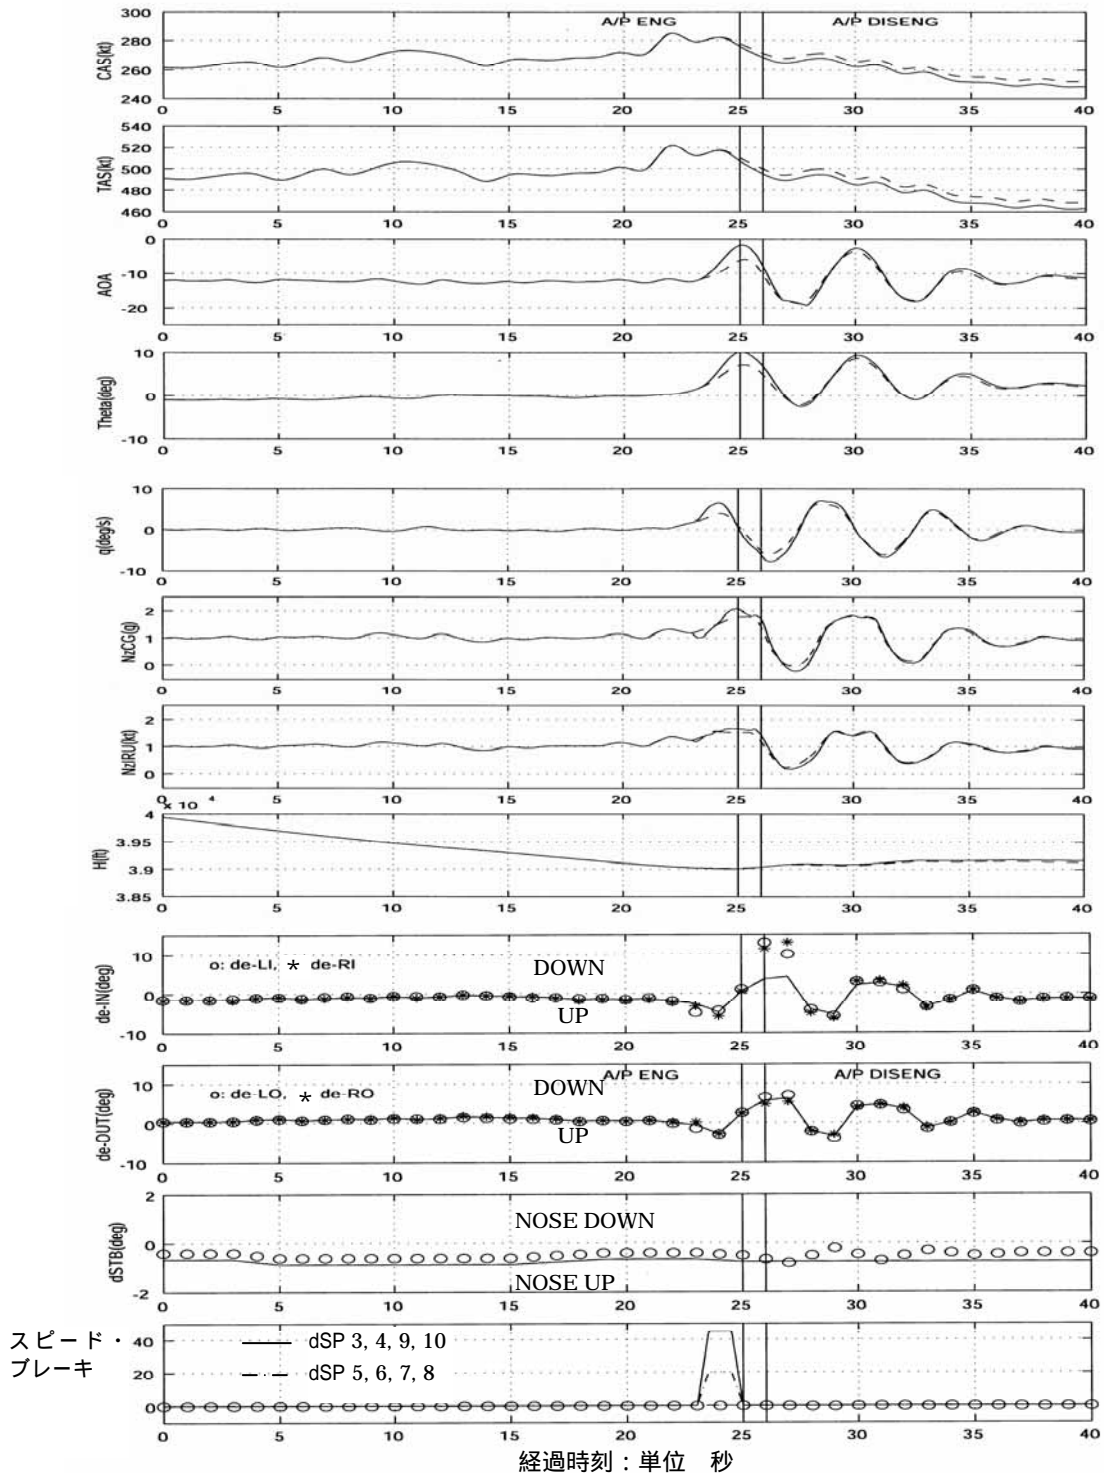
H図 スピード・ブレーキ1秒アップの場合

PitchでAirspeedをControlしているModeを使用中は、Speed Brakeを使っても十分なPitch Up Conditionを得られず、結果として所望の減速効果が得られない場合もあるので注意が必要である。

時刻は10時57分16秒から始まっている。(目盛26が10時57分42秒である)
 実線は、スピード・ブレーキを1秒間使用した場合のシミュレーションの値
 破線は、外側昇降舵のACMSの舵角値を内外両昇降舵の動きと仮定した場合におけるスピード・ブレーキを使用していないときのシミュレーション値(D図の実線の場合と同じ)及び*印はACMSの時歴
