# 航空事故調査報告書

個人所屬 J A 2 7 0 3

所 属 個人  
型 式 ダイヤモンド・エアクラフト式  
HK36TTCスーパーデモナ型（動力滑空機、複座）  
登録記号 JA2703  
発生日時 平成17年7月22日 10時46分ごろ  
発生場所 千葉県野田市  
関宿滑空場

平成17年12月21日

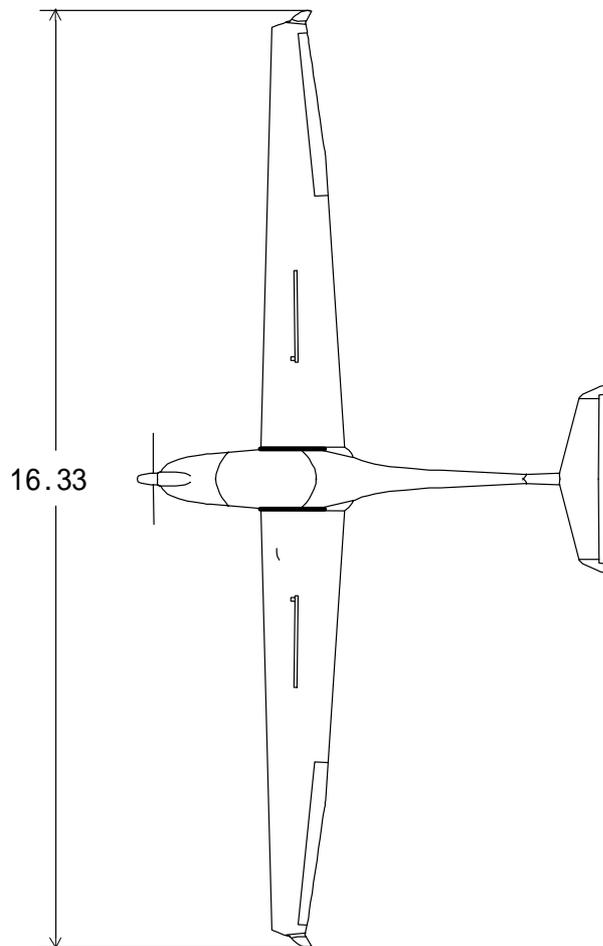
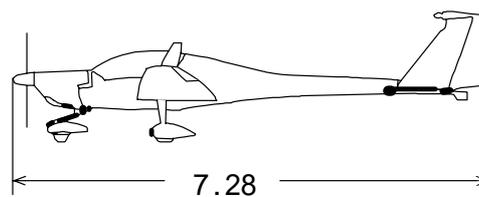
# 写真1 A機

- (1) 胴体 操縦席 破損  
胴体中間付近で破断
- (2) 主翼 右主翼が胴体への取付け部から破断
- (3) 尾翼 水平尾翼が垂直尾翼への取付け部から脱落
- (4) プロペラ 2枚共に破断

A機は、滑走路18の離陸滑走開始位置から約1,000メートル南の滑走路D上に、機首を進行方向の反対の北側に向けて裏返しになっていた。機体の約10m北側に、直径約1m深さ約15cmの凹みがあり、凹みの直近に胴体から破断した前脚支柱、折れたプロペラの1枚(他の1枚は胴体後方)があった。凹みの横にプロペラにより付けられた長さ約50cmの溝が2つあった。凹みから南側進行方向へ約5mのところに翼の前縁部が付けた痕があり、その約5m先に機体があった。機体の周りには、スピナー、前脚の車輪、割れた風防の破片等が散乱していた。スピナーには数ヶ所凹みがあり、多量の土の付着があった。
