## 航空事故調査報告書

航空・鉄道事故調査委員会

# 航空事故調査報告書

所 属 個人  
型 式 アレキサンダー・シュライハー式 A S W 2 4 トップ型  
(滑空機、単座)  
登録記号 J A 0 0 H Y  
発生日時 平成 1 7 年 8 月 2 0 日 1 1 時 5 8 分ごろ  
発生場所 千葉県野田市

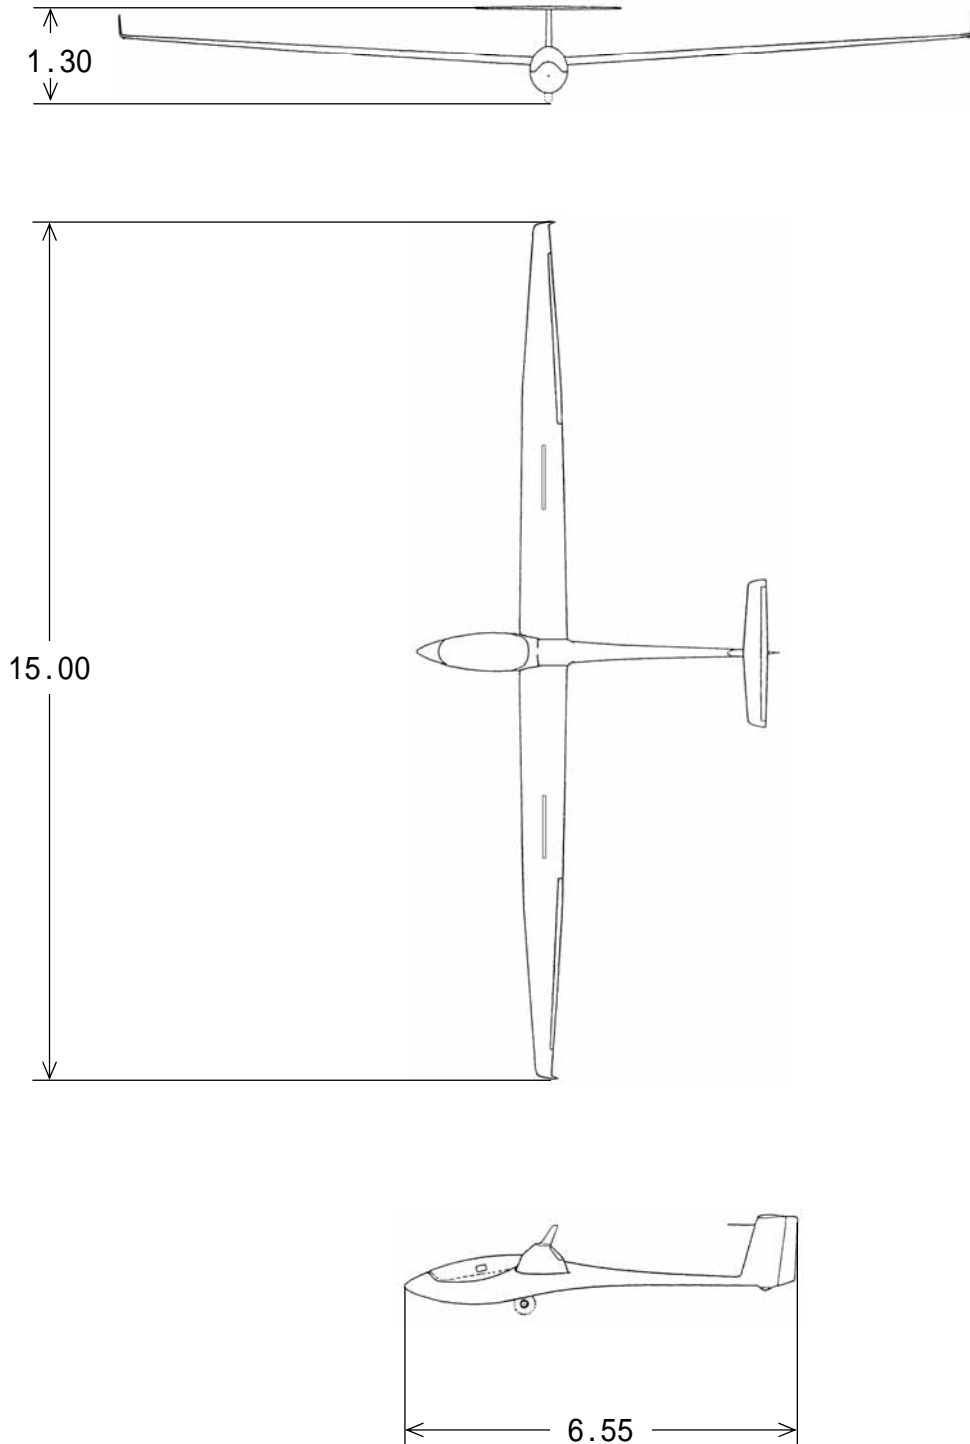
写真1 事故機(1)

地面は舗装されておらず非常に固かったが、同機が地上を滑った形跡はなかった。右主翼が地面に当たった痕跡及び水平尾翼の右端が地面に当たった痕跡が残されていた。操縦席のキャノピーの破片が広く飛散していた。

尾翼の付け根付近が破断していた。着陸装置は車輪が出た状態で、開閉扉は損傷していた。操縦席の右側面に擦り傷があった。

右主翼取付部付近で主翼の桁が破断しており、右主翼は、全体にしわがあり、ウィングレット及びエルロンの外側部分が破断していた。左主翼は胴体取付部から外れ、下面に打痕があった。右主翼のエアブレーキは全閉状態で、左主翼のエアブレーキは全開状態であった。両主翼のエルロン及びエアブレーキは、主翼の胴体取付部から操作したところ正常に作動した。右主翼の中央前縁付近に長さ約23cmのほぼ等間隔な薄い黒い筋が数本付着し、また、右主翼下面の先端のしわ付近に擦過痕状の青い汚れが付着していた。
