## 航空事故調査報告書

航空・鉄道事故調査委員会

# 航空事故調査報告書

所 属 千葉工業大学  
型 式 アレキサンダー・シュライハー式 A S K 2 1 型 (滑空機、複座)  
登録記号 J A 6 0 C T  
発生日時 平成 1 7 年 8 月 3 1 日 1 2 時 2 5 分ごろ  
発生場所 埼玉県大里郡妻沼町 (平成 1 7 年 1 0 月 1 日より熊谷市)  
妻沼滑空場

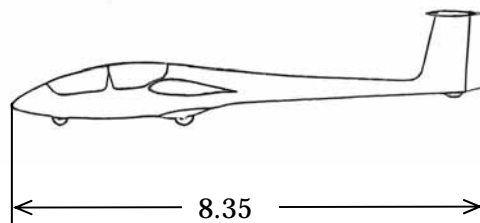
写真 1 事故機 1

同機の墜落地点周辺の水面には、墜落当初は主翼を含む機体後部や機首車輪等の前部胴体の破片が漂っていたが、その後流され機体後部は約2km下流の地点において、翌日回収された。また、同乗者は捜索により翌日墜落地点から下流約600mの地点で、同機の前席部分とともに川底に沈んでいるのが発見された。なお、前部胴体の一部については回収することができなかった。

| (1) 胴体部 | 後席操縦席(先端部から約2.4m)の前で破断していた。 |
| (2) 主翼 | 左翼付け根付近及び右翼のエロン付近に亀裂損傷があった。 |
| (3) 尾翼 | 水平尾翼取付部に亀裂損傷があった。 |
| (4) 操縦系統 | エルロン、エレベーター、トリム、ラダー及びエアブレーキの操縦索、ロッド等は破断していた。破断部以降の動作を確認した結果、引っ掛かりなく動いた。前席と後席の操縦桿はつながった状態で発見されたが大きく変形していた。 |
