航空事故調査報告書

航空・鉄道事故調査委員会

VIII 朝日航洋株式会社所属 JA9303

所 属 朝日航洋株式会社
型 式 アエロスパシアル式A S 3 5 0 B型 (回転翼航空機)
登録記号 J A 9 3 0 3
発生日時 平成17年11月18日 11時44分ごろ
発生場所 長野県木曾郡木曾町
木曾福島場外離着陸場

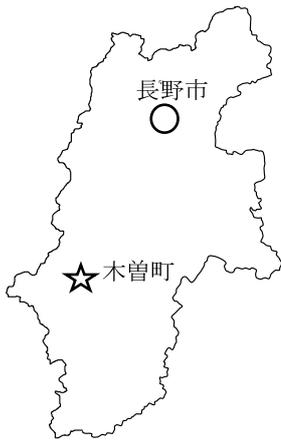
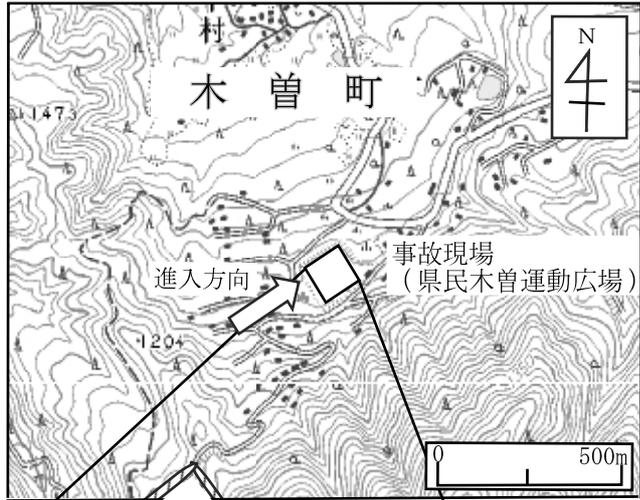
付図1 事故現場見取図

同機は、機首を070°方向に向けた状態で停止しており、テール・ブームが胴体との取り付け部付近で右半分が破断し、機軸に対し時計回りに約50°折れ曲がった状態であった。右側スキッドの右側約20cmの位置には、スキッドの接地痕(約220cm×20cm)があった。また、その約5m後方にはテール・スキッドによるものと認められる接地痕(約25cm×7cm)があった。このテール・スキッド接地痕は機体の中心線の延長上から30cm右側にずれた位置にあった。

右スキッドの停止位置の約20cm右側に、停止位置と平行して約2.2mにわたり同スキッドによると考えられる痕跡があること、右側スキッドのショック・アブソーバーが損傷していること、両スキッド後端のリア・スプリング・ブレードが曲がっていないこと、また、そのスキッドの後方約5mにはテール・スキッドによると考えられる打痕が、機体の中心線の延長線上から約30cm右側の位置に認められたことから、機体はホバリング移行時、ピッチ姿勢がほぼ水平かつ少し右に傾いた状態で、右側スキッドから先に接地したものと推定される。

その後、残っていたテール・ローターの推力により、テール・ブーム全体に左に移動する力が加わり、取り付け部の右側が更に破断し、テール・ブームの先端が約5m離れた地点に再接地し、停止したものと推定される。
