航空事故調査報告書

長野市グライダー協会所属 JA2475

所 属 長野市グライダー - 協会
型 式 P Z L - ビエルスコ式 S Z D - 5 1 - 1 ジュニア型(滑空機、単座)
登録記号 J A 2 4 7 5
発生日時 平成 1 8 年 6 月 2 4 日 1 2 時 5 5 分ごろ
発生場所 長野県長野市

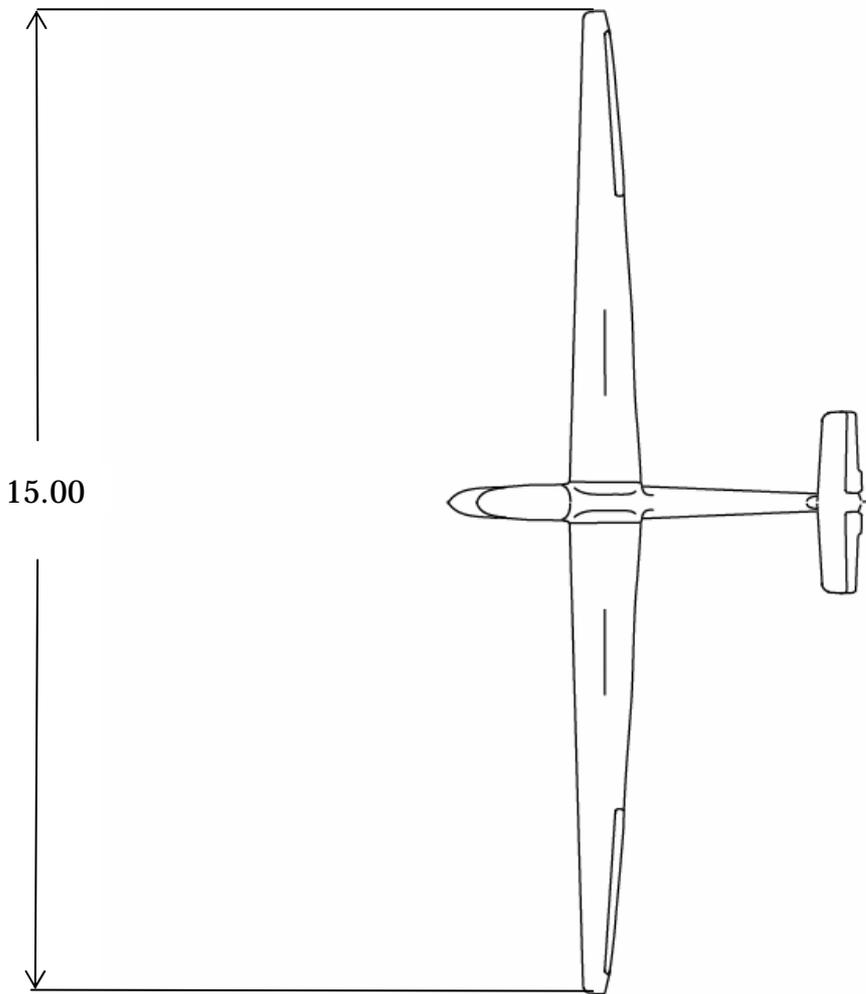
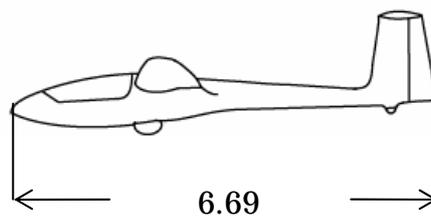
写真1 事故機

| (1) 胴体 | 下部破損 |
| (2) 主翼 | 右主翼取付部破損 |

本事故は、同機が同市街地中心より北西約3kmの地点で高度約1,400mまで上昇し、飯縄山に向かっての滑空中に、地形が登り勾配であったので、対地高度を著しく失ったこと及び機長が見かけの降下角が大きくなる錯覚に陥ったことから、同滑空場に引き返す時機を逸し、スキー場の駐車場に不時着する際に激しく接地したため、機体が中破するとともに、機長が負傷したことによるものと推定される。
