航空事故調査報告書

航空・鉄道事故調査委員会

朝日航洋株式会社所属 JA 6 7 5 7

所 属 朝日航洋株式会社
型 式 マクドネル・ダグラス式MD900型（回転翼航空機）
登録記号 JA6757
発生日時 平成16年9月14日 11時21分ごろ
発生場所 神奈川県綾瀬市
厚木飛行場

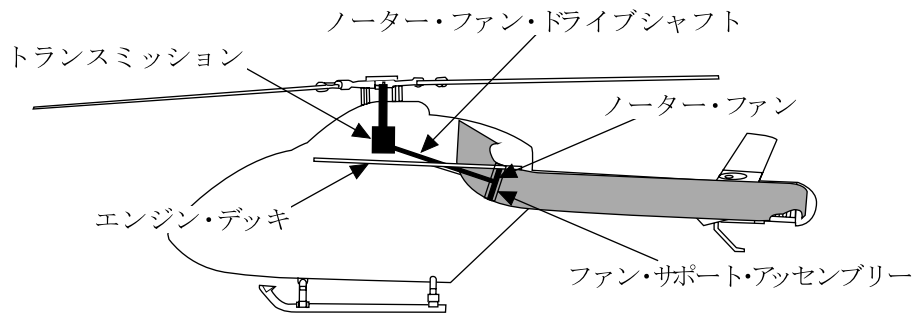
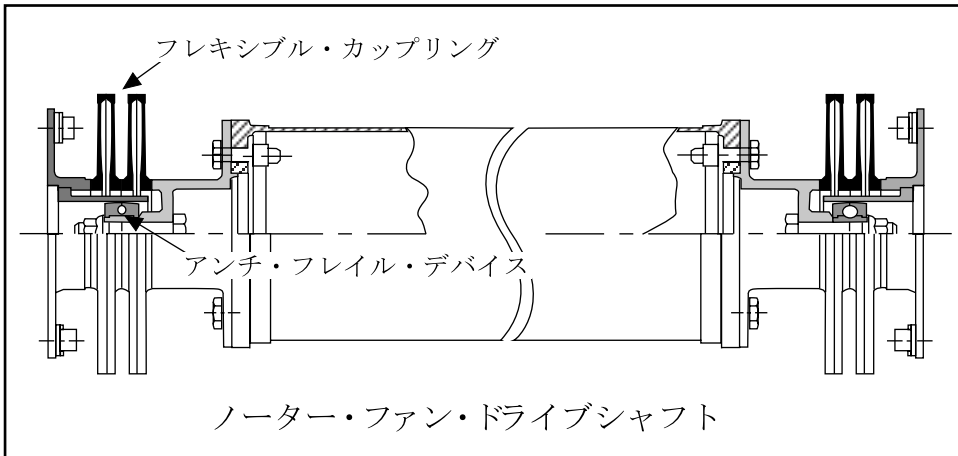
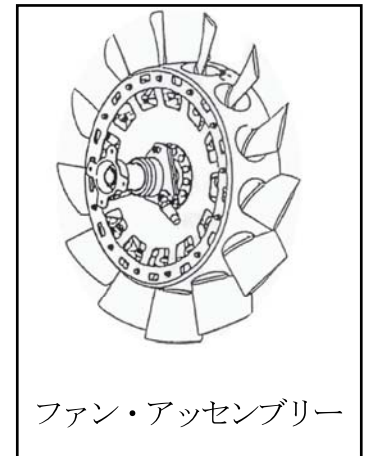
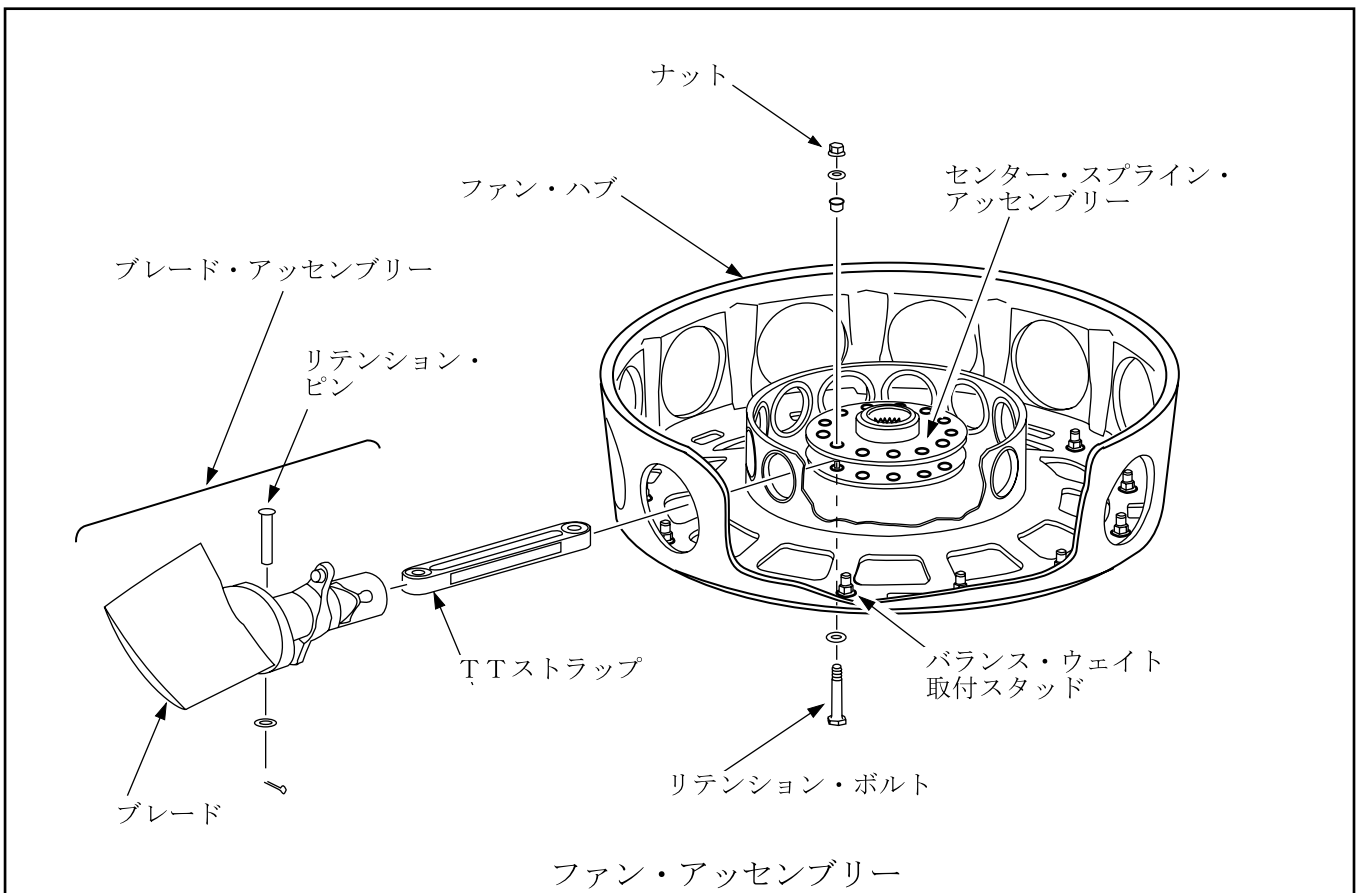
付図5 ノーター・ファン・アッセンブリー

（付図5参照）

3.4 ノーター・ファン・ドライブシャフト破断の理由

TTストラップが破断したためブレード・アッセンブリーがファン・ハブから外れ、ファン・サポート・アッセンブリー内でブレードが小片となってファン・ハブ周りに飛散し他のブレードを破壊したものと考えられる。そのときブレードの破片の一部がファン・ハブの回転部分とそれに接する非回転部分との間に入り、ファン・ハブが一時的に拘束されたものと推定される。このとき、フレキシブル・カップリングがまず破断し、アンチ・フレイル・デバイスでドライブシャフトの回転を継続させたものの、高速回転していたドライブシャフト自身の慣性のため、そのほぼ中央の長さの部分でねじ切れたものと考えられる。その後は、ドライブシャフト前方半分が回転を続け、トランスミッション側のフレキシブル・カップリングを頂点として、振れまわり運動をし、周辺の部品に接触する過程で、更に二つの部分に破断したものと考えられる。
