航空事故調査報告書

航空・鉄道事故調査委員会

株式会社ノエビアアビエーション所属 JA 4 3 2 1

所 属 株式会社ノエビアアビエーション
型 式 ビーチクラフト式B36TC型
登録記号 JA4321
発生日時 平成18年5月25日 14時53分ごろ
発生場所 大阪府八尾空港

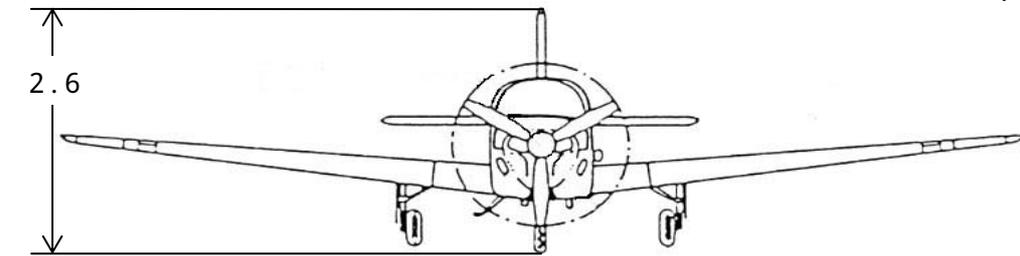
写真1 事故機

株式会社ノエビアアビエーション所属ビーチクラフト式B36TC型JA4321は、平成18年5月25日(木)、訓練のため、教官と訓練生の計2名が搭乗し、八尾空港において連続離着陸訓練を実施中、接地後の滑走中に脚上げ操作をしたため、胴体着陸となり、滑走路灯に衝突した後、14時53分ごろ滑走路のショルダーにかく座して停止した。

| 胴体 | 後部胴体を除き下面の外板損傷及び下面取付け装備品の破損 |
