AA2007-5

航空事故調査報告書

個 人 所 属 超軽量動力機

所 属 個人
型 式 ゼンエアー式STOL-CH701-R532L型
(超軽量動力機、複座)
識別番号 JR0833
発生日時 平成19年5月12日 10時55分ごろ
発生場所 三重県松阪市

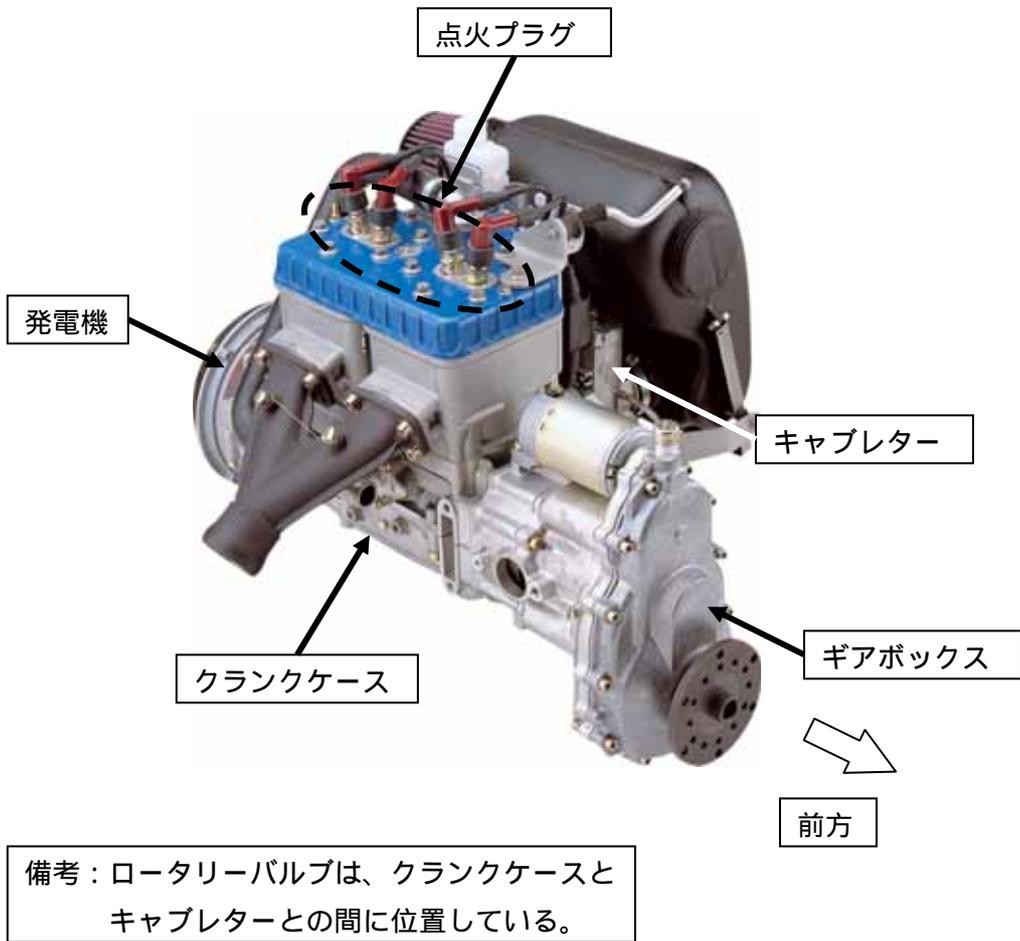
付図3 エンジン

発電機側ビッグエンドのベアリングが保持器とともに損傷していた。発電機側ビッグエンドは変色し、縁には薄い金属片が付着していた。ギアボックス側ビッグエンドに異常は見られなかった。

クランクピンとコネクティングロッドを繋ぐ隙間調整部品であるシムのうち、発電機側シリンダーのビッグエンドのシムが破損し、破片がエンジン内、ロータリーバルブ及び排気ポート付近の3箇所から発見された。

- ② 発電機側コネクティングロッドのベアリングが何らかの理由で損傷したことにより、ビッグエンドが高温になり、シムが破損したものと推定される。
シムの破片が、ロータリーバルブとクランクケースの間に入り込んで引っかかり、徐々にクランクケースとの隙間を拡げた結果、ついにロータリーバルブがロックし、吸排気ができなくなり、エンジンが停止したものと推定される。
- ③ 操縦者及び共同所有者の口述から、2.5（3）に記述した使用時間に応じたエンジンの整備は適正に行われていなかったものと推定される。
- ④ メンテナンス・マニュアルに従って、点検整備を行っていたら、エンジンのオーバーヒート状態を早期に発見し、今回のような異物混入によるエンジン停止を防ぐことができた可能性が考えられる。
