AA2008-10

航空事故調査報告書

I 昭和航空株式会社所属 JA5257

所 属 昭和航空株式会社
型 式 セスナ式404型
登録記号 JA5257
発生日時 平成19年11月15日 10時36分ごろ
発生場所 岐阜県中津川市恵那山山頂付近

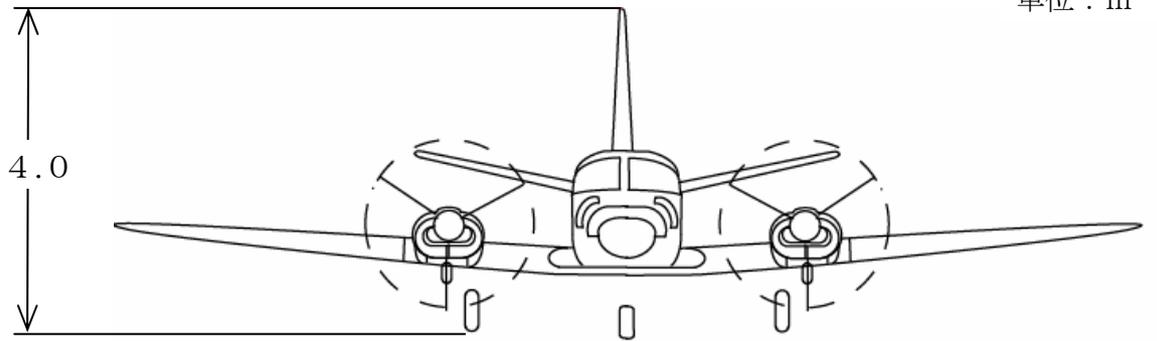
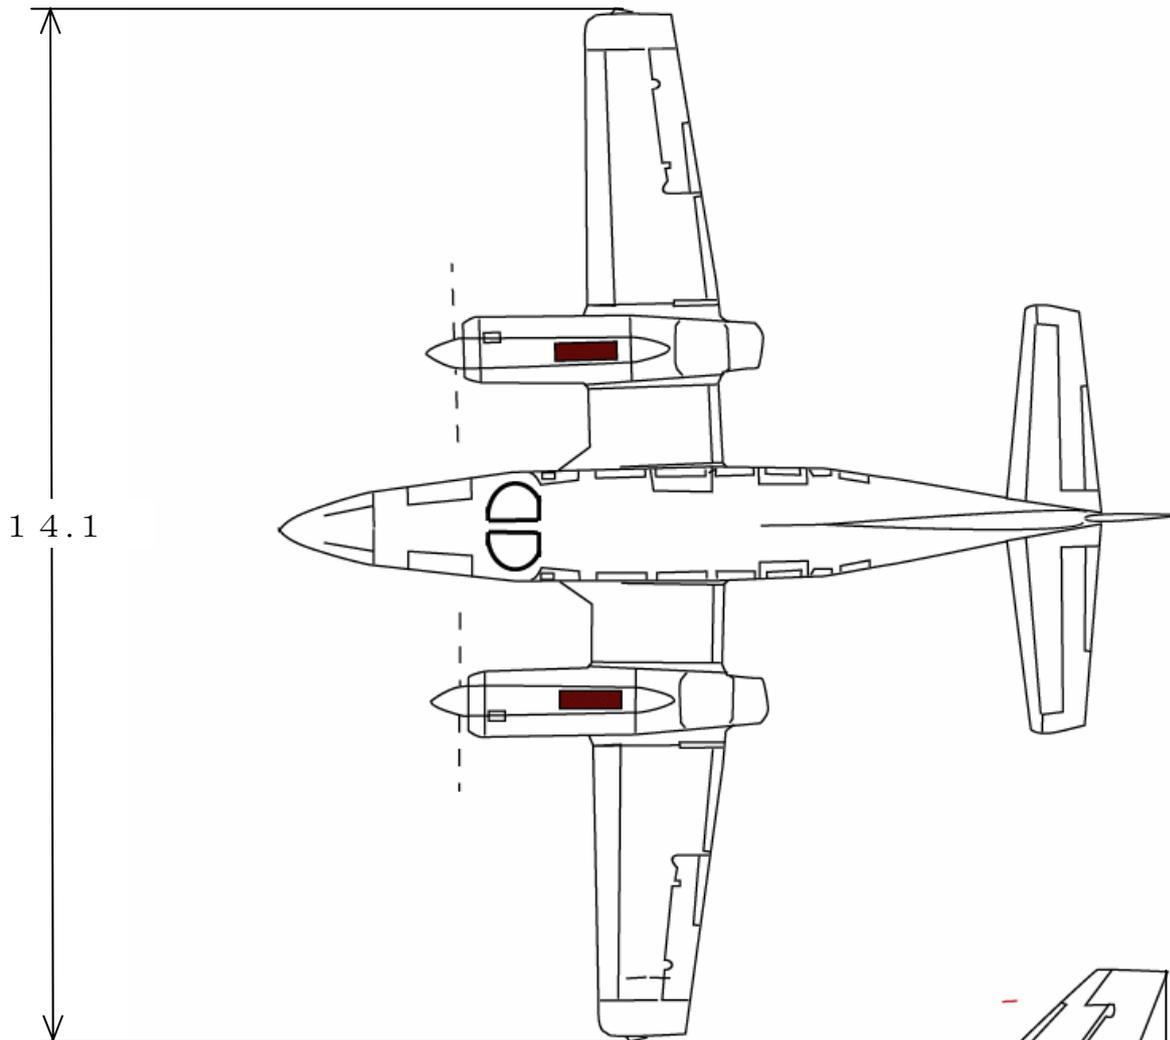
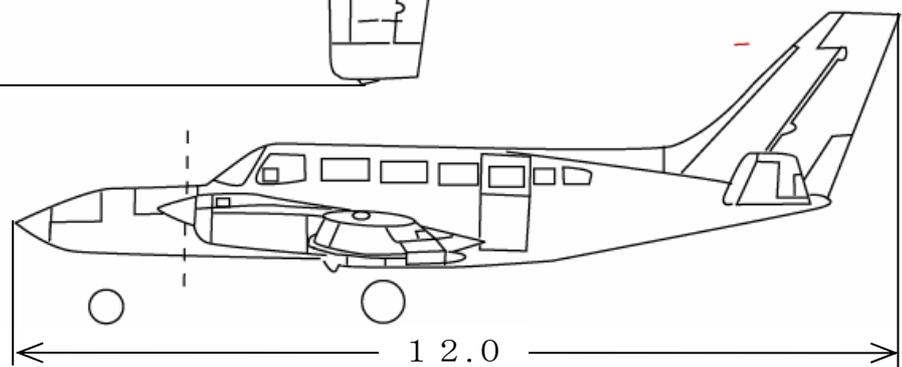
写真1 事故機

- (1) 胴体部 機首部、コックピット左側：破壊、散乱
中央部：折れ曲がり
- (2) 主 翼 左：ナセルの翼端側外翼破断
ナセルの胴体側（翼根）：円形打痕
右：ナセルの翼端側外翼破断
- (3) 尾 翼 右水平尾翼：水平尾翼中央部から翼端側破断、脱落
左水平尾翼：機体取付部から破断、脱落
垂直尾翼：先端及び前縁部に打痕・変形
- (4) エンジン・プロペラ
右：プロペラブレード取付部から破断、飛散
ブレードは先端部が湾曲
ナセルが破損、エンジン脱落
左：ナセルの一部変形、ブレードは変形なし
エンジンは外観上の損傷なし
- (5) 脚 前脚：破断、散乱
右主脚：破断、脱落
左主脚：格納状態、損傷なし

機首部分及びコックピットの左側は大破し、左操縦座席は、機体の前方約 3 m のところにあった。また、左操縦席側の計器板は飛散していた。

コックピットの右操縦席及び計器板の損傷は小さく、計器の外観は、ほぼ正常な状態であった。右操縦席のシートベルト及びショルダーハーネスは、損傷していなかった。

胴体左側は、天井部分が前方から中央部にかけて破断し、機内が剥き出しになっ

ていた。機体の中央部に直径約50cmの立木がめり込み、後部座席は機内後部で損傷し、座席シートベルトの状態は確認できなかった。
