# 航空事故調査報告書

航空・鉄道事故調査委員会

I カンタス航空所属 VH-QPE

所 属 カンタス航空  
型 式 エアバス・インダストリー式A330-303型  
登録記号 VH-QPE  
発生日時 平成17年8月21日 00時58分ごろ  
発生場所 関西国際空港誘導路上

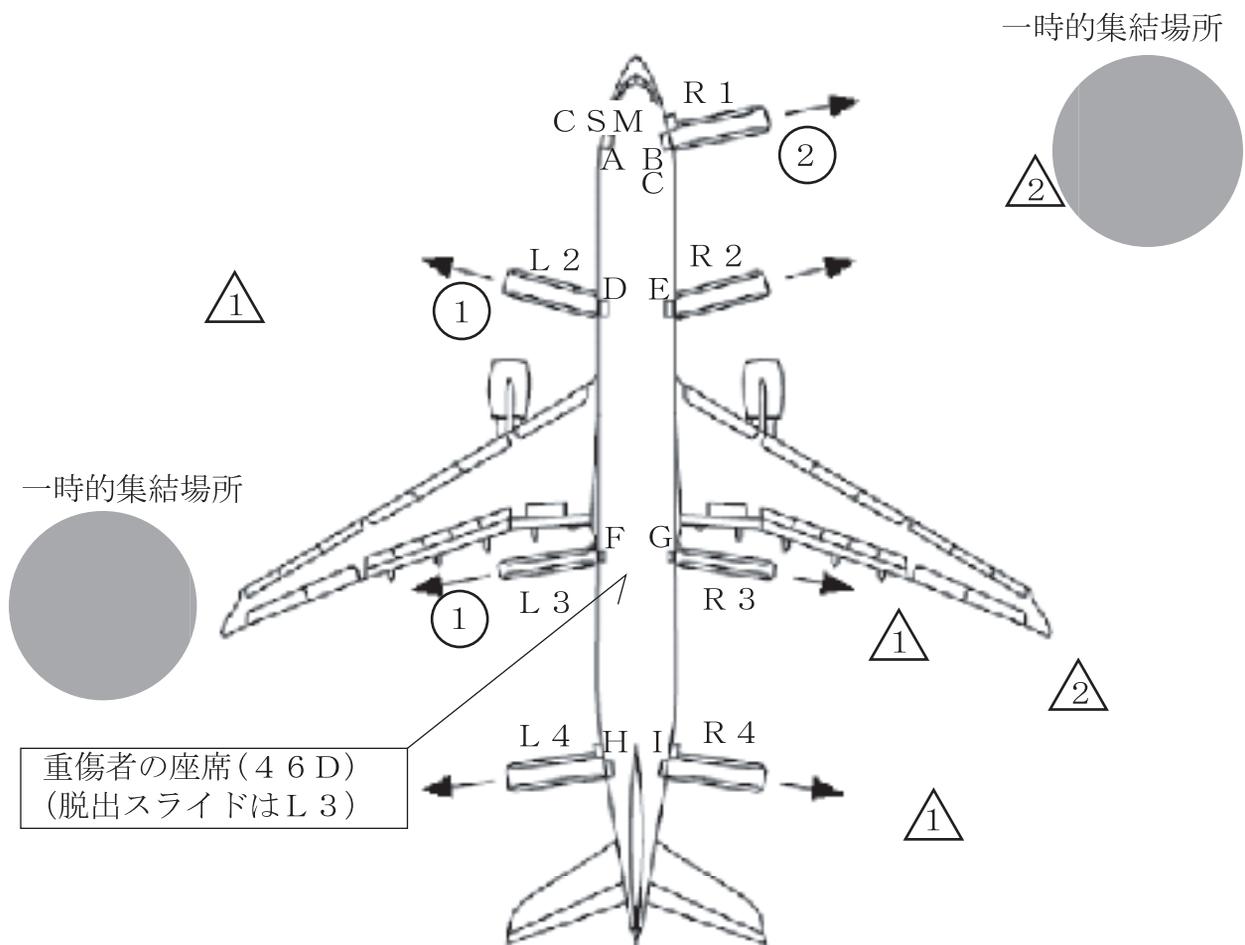
## 付図5 脱出スライドの展張状況 及び消防による補助等

その他の乗客はそれぞれのゾーンを担当するCAの誘導に従って脱出した。  
(付図5参照)

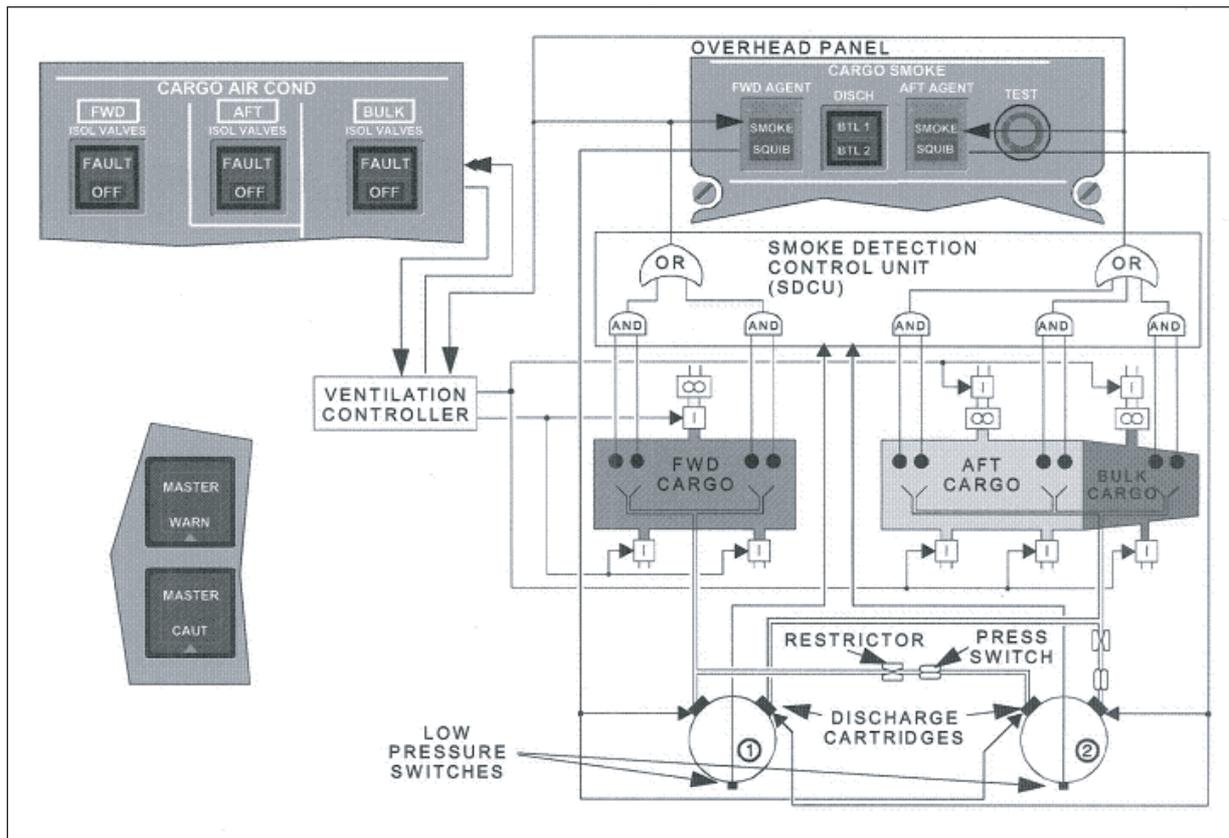
付図6 煙検知及び消火システム図

火災が発生した場合、SDCUは煙検知器から煙検知信号を受け、システムの各構成部に煙警報信号を送る。煙警報は、「MASTER WARNING」ライトの点灯、「CARGO SMOKE」パネル内の当該貨物室「SMOKE」ライトの点灯、ECAM画面上段への煙警報表示及び連続して反復鳴動するチャイム音により確認することができる。同時に、自動的に、当該貨物室の換気孔のアイソレーション・バルブが閉じ、貨物室の空気を排出するエクストラクション・ファンが停止する。乗務員が進入して確認できない区画(貨物室)については、次の機能により煙検知の信頼性を上げている。1箇所の取付け部で、両方の煙検知器が煙を検知した場合、又は、片方の煙検知器が煙を検知し他方の煙検知器はSDCUにより故障と判定された場合に、当該貨物室の煙警報がECAMに表示される。
