AA2010-3

# 航空事故調査報告書

I	個	人	所	属	J A 4 1 0 6
---	---	---	---	---	-------------

平成22年 3 月 2 6 日

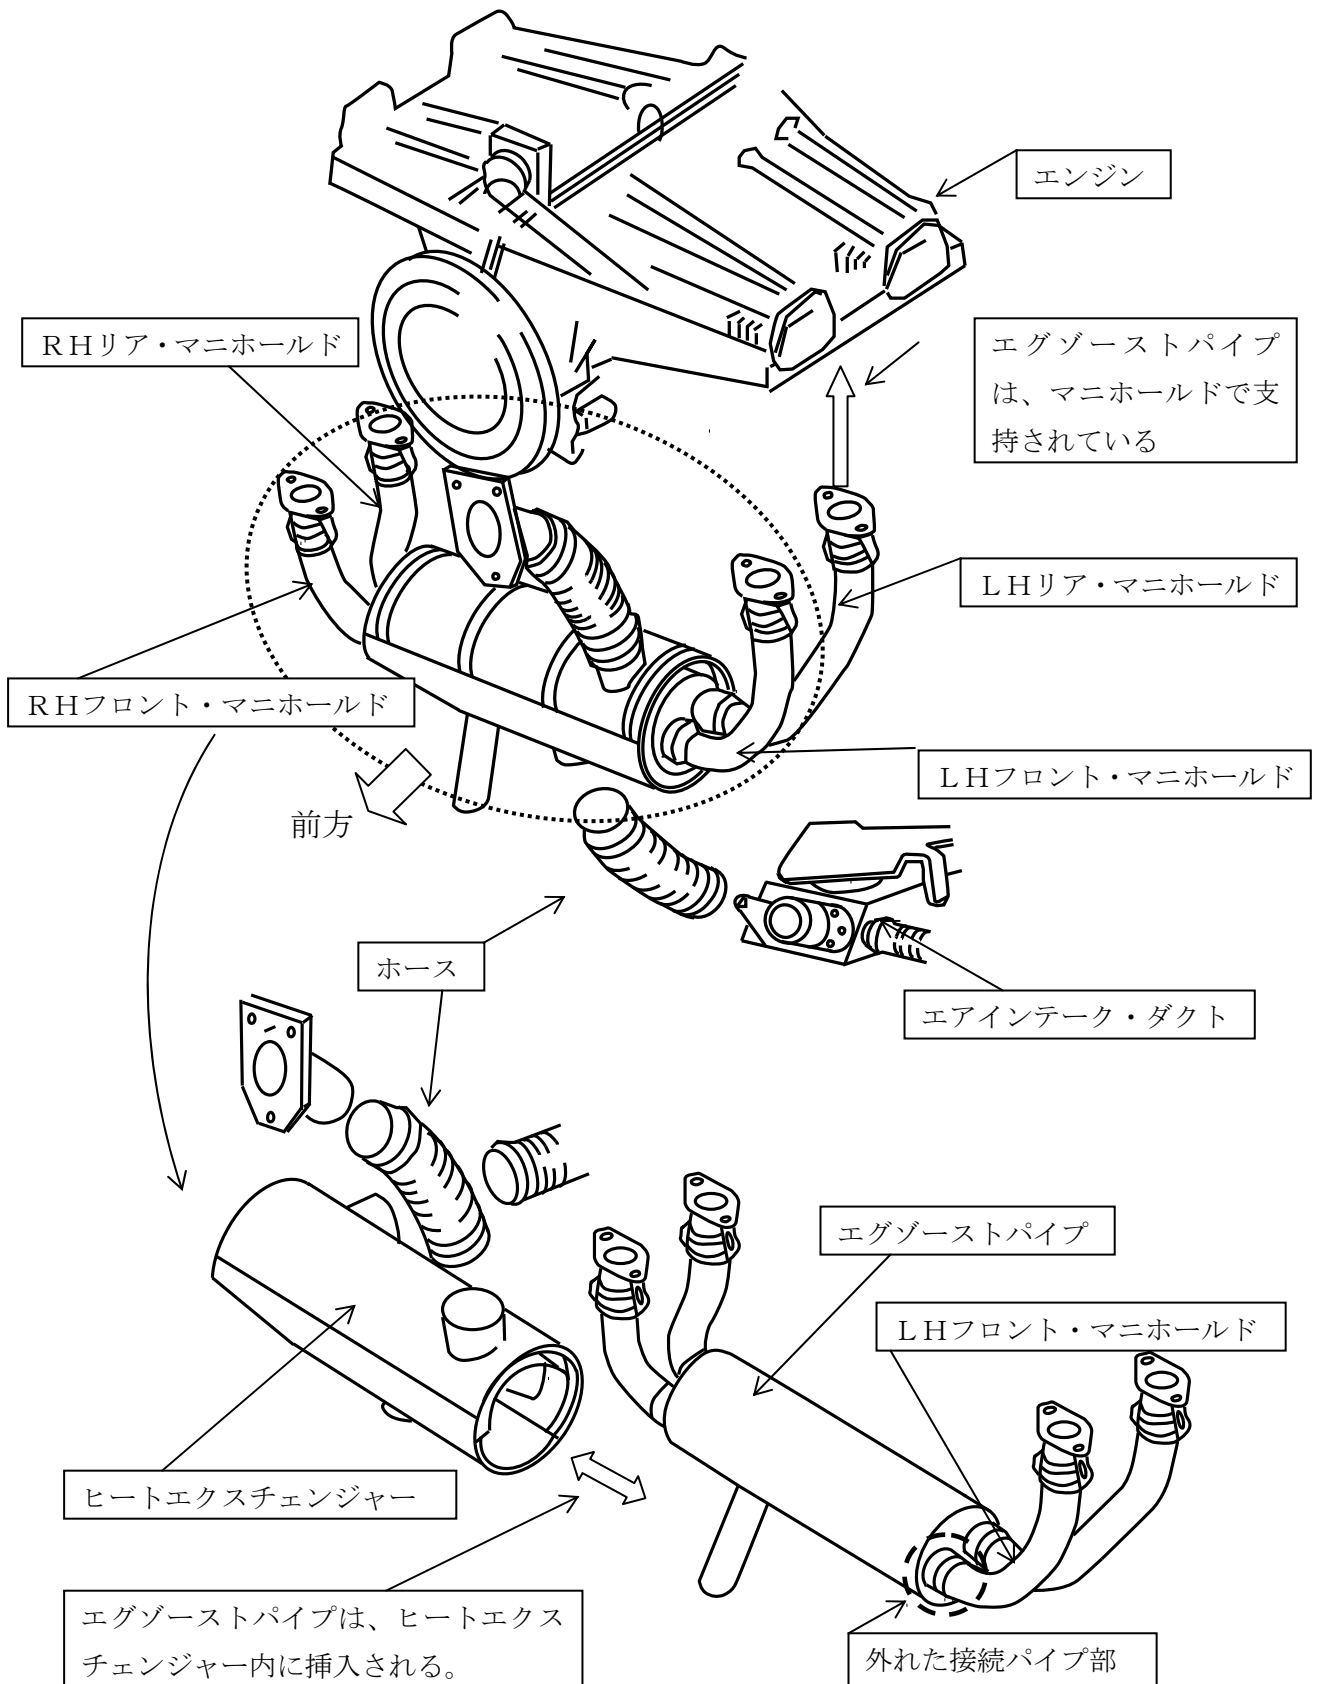
付図4 排気システムの構成図

本事故は、LHフロント・マニホールドが左前方接続パイプとともに外れたため、高温の排気ガスがエンジンルーム内に噴出し、エグゾーストパイプ左側付近のカウリング及びホースを焼いて火災になり、高温の排気ガスと火災により発生した煙がキャブレターを通過してエンジン内に入り、飛行に必要な推力を得られなくなり不時着水して大破したものと推定される。

同機の左前方接続パイプが外れたことについては、クランプの過度の締め付けにより接続パイプに発生したき裂に腐食作用が影響し、き裂を成長させたことが関与したものと推定される。

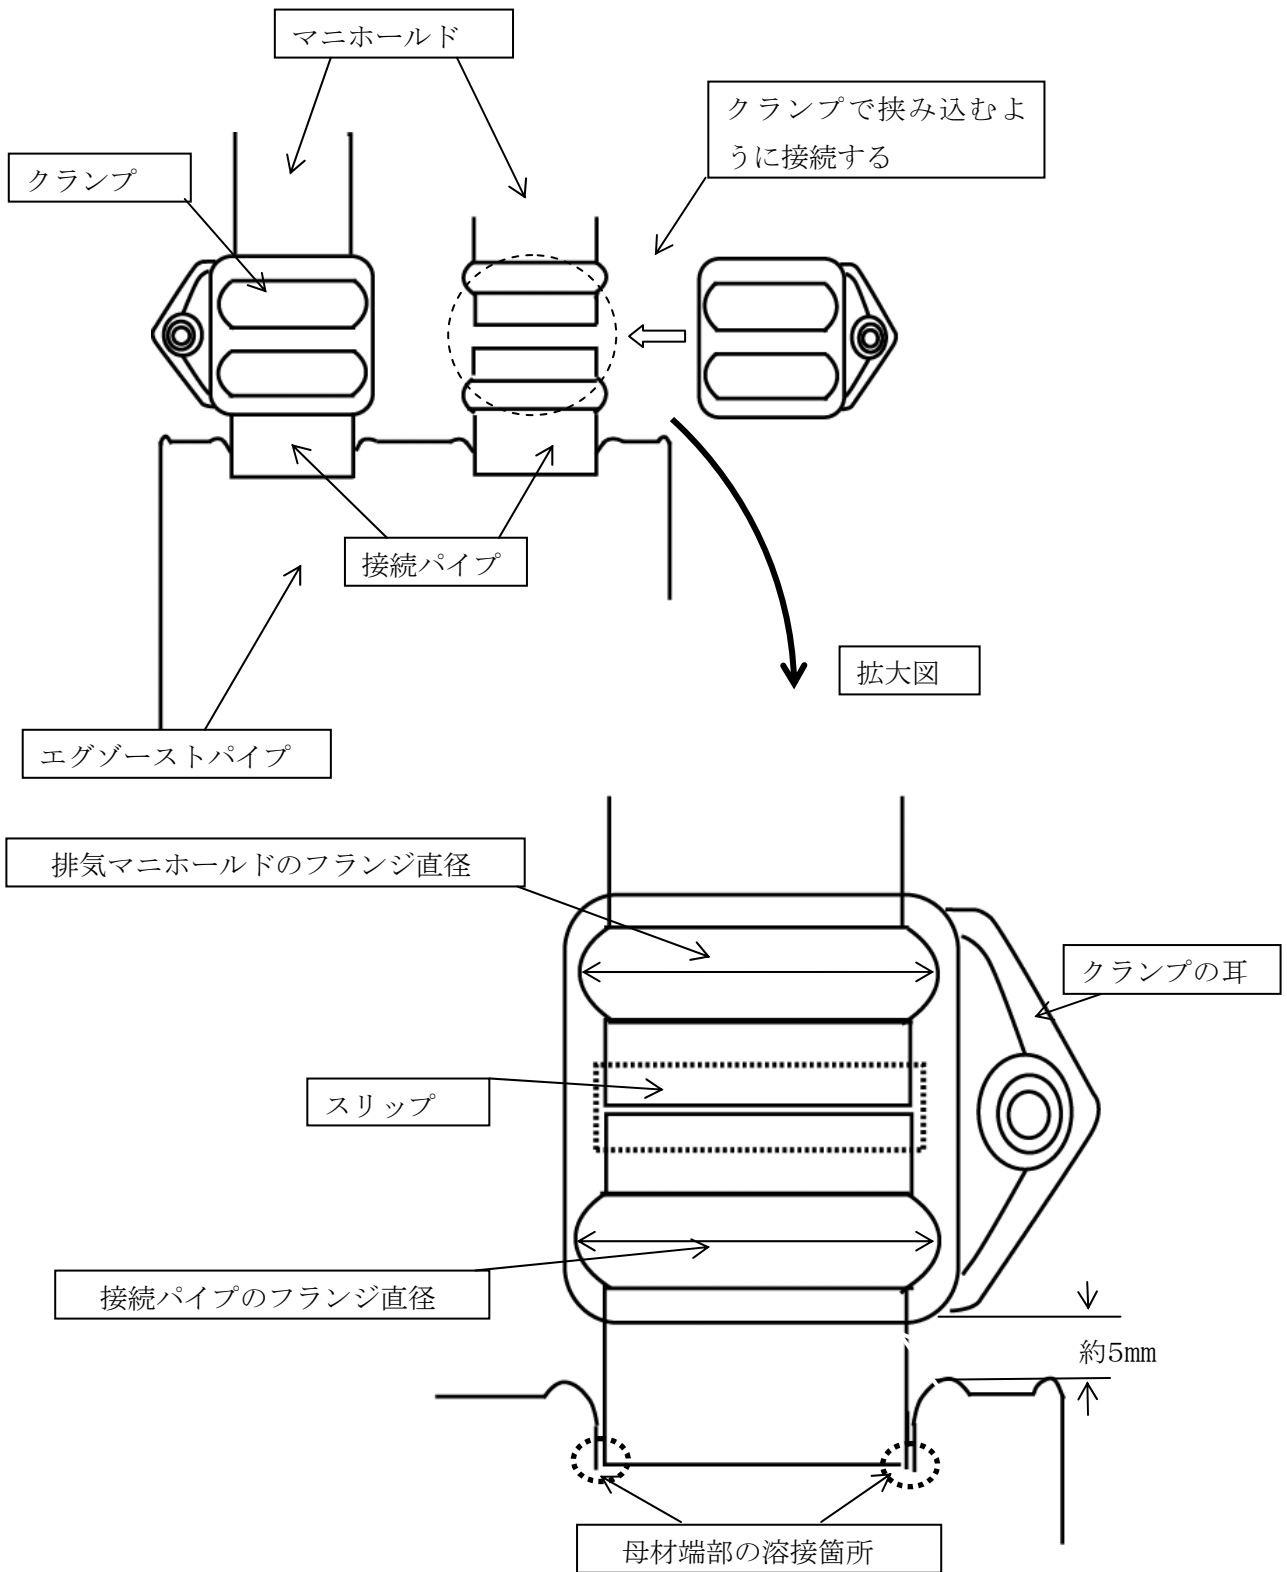
付図5 エグゾーストパイプの接続パイプ図

2.7.2(1)に記述したとおり、各接続パイプは、クランプの耳と耳の間にあたるところで顕著な損傷が見られた。それは、エグゾーストパイプの右側では山形の変形であり、左側では欠損やき裂であった。2.11.6(2)に記述したとおり、クランプは4本とも耳同士が接触していた。

エグゾーストパイプの左前方接続パイプ及び左後方接続パイプの端部が欠損していたことは、塑性変形を起こしたことで生じた微細なき裂等により構造的に弱くなった箇所に、エンジンを稼働させたときの熱による膨張や収縮及び振動が加わり次第に大きなき裂へと進展し、燃料に含まれる硫黄等が燃焼してできた排気ガスに含まれる酸化物や2.11.5に記述した大気による湿度や塩分による腐食作用が影響し合って、き裂を促進させ、欠損が生じたものと考えられる。さらに、その後も左前方接続パイプの欠損箇所に上記の力が加わり続けたことから、き裂が成長し、それが溶接面と接する点にまで達したとき、溶接面にき裂ができ、そのき裂がクランプの締め付けの力や熱及び振動の影響を受けて成長し、次第に溶接部全体に及んで、最終的に左前方接続パイプがエグゾーストパイプから外れたものと推定される。

2.11.2(4)2のCautionの項には、クランプの耳が接触してはならないと記載されているが、2.11.6(2)①に記述したように、実際にはエグゾーストパイプ側のすべてのクランプは耳同士が接触した状態で取り付けられており、メンテナンスマニュアルの指示に従ったクランプの締め付けはされていなかったものと推定される。また、2.11.6(2)③に記述したように、クランプは、クランプの耳が障害とならない範囲で接続パイプ外周部に自由に留めることができるにもかかわらず、各接続パイプの欠損や変形は一カ所で、外周部のその他の部分にクランプ締め付け時に生じ得る変形等は一切なかった。2.5.4に記述したように、当該エグゾーストパイプは、約9年間使用されていた。その間、同機の整備に関わった整備会社は3社で、毎年100時間点検、50時間点検が実施され、平成16年9月9日の部品の取り替え作業を含め当該部分
