AA2010-6

航空事故調査報告書

II 個 人 所 属 J A 4 0 7 9

所 属 個人
型 式 パイパー式PA-28R-201T型
登録記号 JA4079
発生日時 平成21年10月10日 15時35分ごろ
発生場所 松山空港滑走路上

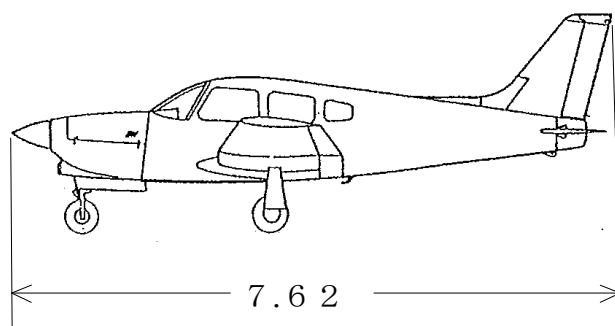
写真1 事故機

松山空港への着陸時に、着陸装置を降ろしていなかったことに気付いたのは「ガガー」と音がした後だった。ノーマル・ランディングだと思っていた。プロペラも1回か1回転半で止まった。接地後は雪の上をすべるような感じだったが、機体の停止後に見たら、ステップがちぎれていた。フラップエッジ、前脚ドアが破損していたが、メイン・フレームにダメージはないように見えた。

| (2) 胴体 | 胴体下面が破損（キール損傷） |
| (3) フラップ | 左右後縁部が擦過により損傷及び破損 |
| (4) ステップ | 足乗せ部分が欠落 |

本事故は、同機が着陸の際に、機長が着陸装置を出すことを失念したため、胴体着陸となり、機体を損傷したものと推定される。
