AA2011-3

航空事故調査報告書

I 個 人 所 属 JA80DG

所 属 個人
型 式 ディー・ジー式DG-800B型（動力滑空機、単座）
登録記号 JA80DG
発生日時 平成22年6月24日 14時00分ごろ
発生場所 鳥取県東伯郡北栄町

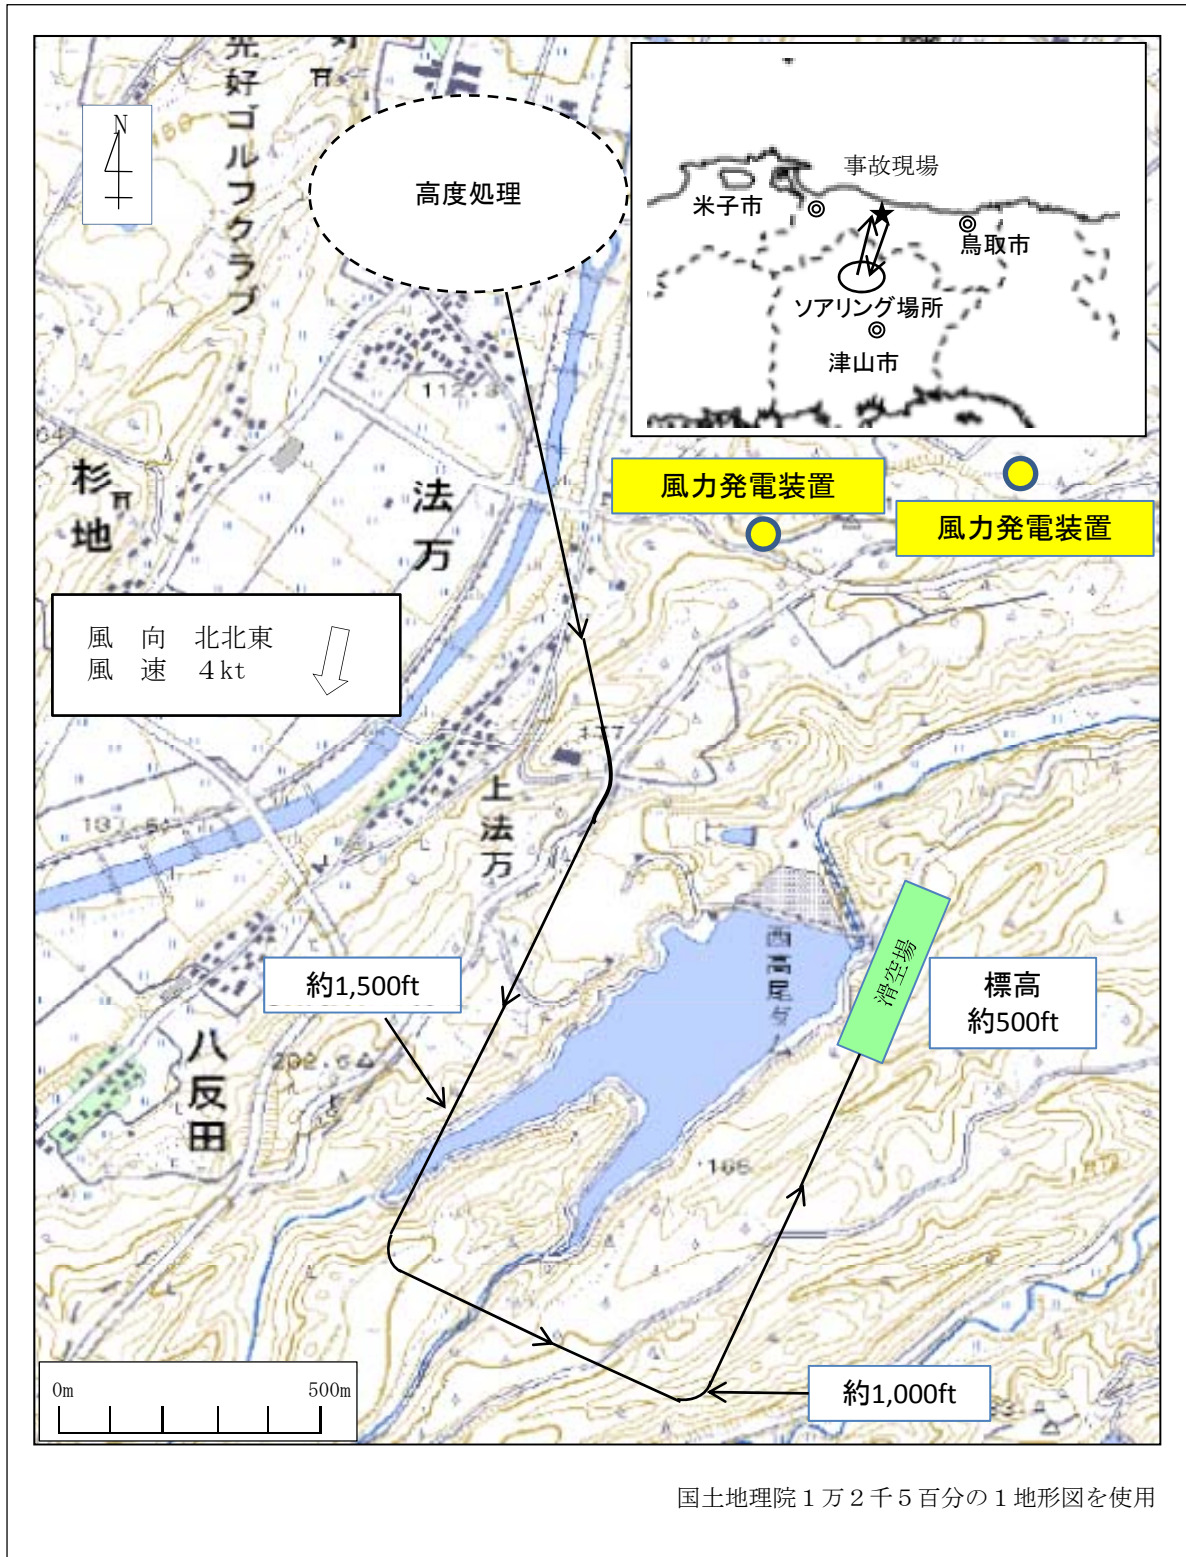
付図1 推定飛行経路図

本事故は、機長が、着陸進入中に敷地内に到達できないほど低くなっていることに気付くのが遅れ、また気付いた後にエアブレーキの戻しが不十分なまま水平以上の大きな機首上げ操作をしたため、十分な降下率の修正ができないまま、下がった状態の胴体後部を同滑空場敷地縁辺部に強く接触させた後、前のめりになって接地し、機体が損傷したものであると考えられる。

敷地内に到達できないほど低くなっていることに気付くのが遅れたのは、進入目標を通常より大幅に手前となる同滑空場敷地縁辺部に設定したことが関与したものと考えられる。
