# 航空事故調査報告書

II 埼玉県所属（本田航空株式会社受託運航） JA31TM

所 属 埼玉県（本田航空株式会社受託運航）  
型 式 ユーロコプター式A S 3 6 5 N 3型（回転翼航空機）  
登録記号 J A 3 1 T M  
発生日時 平成22年7月25日 11時03分ごろ  
発生場所 埼玉県秩父市大滝<sup>おおたき</sup>の山中

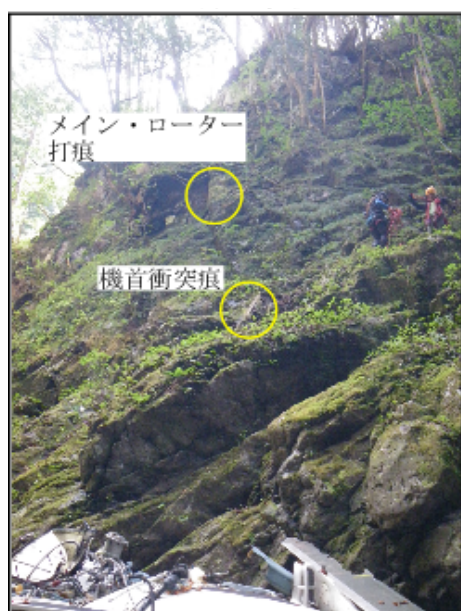
左岸の状況

2.7.1に記述したとおり、事故現場の右岸の樹木数本が折れ、隊員降下地点から約2.3m上の右岸の木の根元に黒ブレードの破片があったこと、滝つぼに傷のついた折れた樹木があったこと及び右岸に枝を払われた樹木があることから、同機は回転中にメイン・ローターも樹木に接触させたものと推定される。

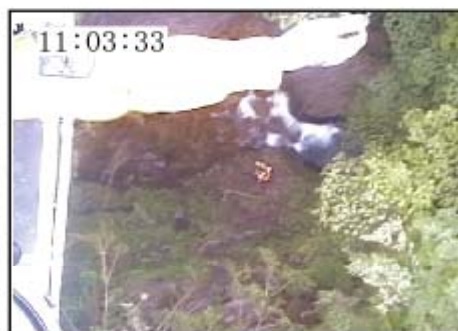
降下中の隊員が、左方向へ機  
体を移動させるよう指示
