航空事故調査報告書

II 個 人 所 属 JR1417

所 属 個人
型 式 スポーツアビエーション・エアクラフト式アベンジャー-R 4 4 7
L型（超軽量動力機、単座）
識別番号 J R 1 4 1 7
発生日時 平成23年8月31日 15時32分ごろ
発生場所 茨城県石岡市高浜の用水路

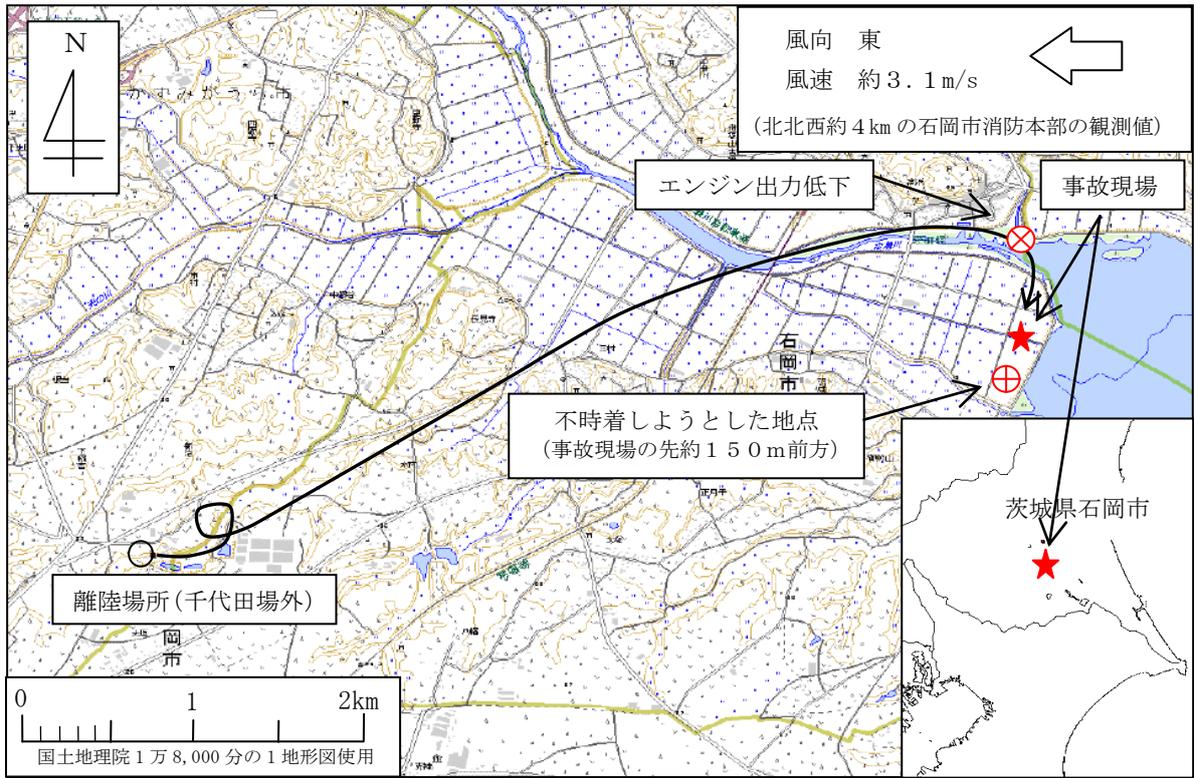
付図1 推定飛行経路図

個人所属スポーツアビエーション・エアクラフト式アベンジャー-R 4 4 7 L型 J R 1 4 1 7（以下「同機」という。）は、平成23年8月31日（水）、操縦者1名が搭乗し、茨城県かすみがうら市の千代田場外離着陸場を15時15分ごろ離陸した。霞ヶ浦方面へ飛行中エンジン出力が低下し、15時32分ごろ、配電線に接触して茨

城県石岡市高浜の用水路に墜落した。

2.1(5)①の口述から、同機は、高度約300mで水平飛行中、エンジン出力の低下により高度が低下し不時着を試みた際、配電線に気付かずこれに接触したため、用水路に墜落し大破したものと考えられる。また、配電線に気付かなかつたのは、配電線が細く背景に溶け込み識別が困難だったこと及びエンジンが急に不調になったことにより操縦者に余裕がなくなり、不時着しようとした地点に意識が集中して配電線を視認できなかった可能性が考えられる。
