# 航空事故調査報告書

ソレール式SNS8ハイパーライトR277L型

不時着時の機体損壊

平成24年12月21日

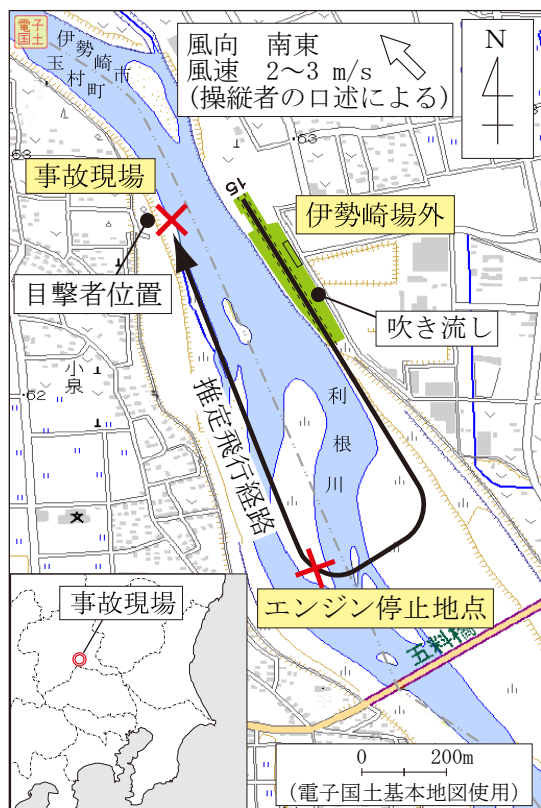
付図1 推定飛行経路図

個人所属ソレール式SNS8ハイパーライトR277L型(以下「同機」という。)は、平成24年5月13日(日)16時45分ごろ、操縦者のみが搭乗し、群馬県伊勢崎市柴町の利根川に隣接する場外離着陸場(以下「伊勢崎場外」という。)を離陸して場周経路を飛行中、エンジンが停止し、16時47分ごろ、伊勢崎場外対岸の群馬県佐波郡玉村町の利根川河川敷に不時着し、機体を損壊した。

<p>～6,900rpmぐらいにし、速度50～55mile/hで上昇した。高度150ftでエンジン回転数が若干下がったような違和感を覚えたので、伊勢崎場外へ戻ろうと思い、そのままの高度及びエンジン回転数で右旋回した。場周経路のダウンウィンドに入るために速度55mile/hで右旋回中に、エンジンが突然停止した。伊勢崎場外にはたどりつけないと判断し、前方に見えた河川敷の砂地に向かって降下し、不時着した。同機は、接地後に機体後部が持ち上がり、裏返しとなって停止した。</p> <p>操縦者によれば、操縦系統に不具合はなかった。</p> <p>本事故の発生場所は、伊勢崎場外の西約200mの利根川河川敷（北緯36度17分59秒、東経139度09分19秒）で、発生時刻は16時47分ごろであった。</p> <p>(付図1 参照)</p>
