航空事故調査報告書

II フェデラル エクスプレス コーポレーション所属
マクドネル・ダグラス式MD-11F型 N526FE
着陸時の機体損壊及び火災

平成25年 4 月 26 日

所 属 フェデラル エクスプレス コーポレーション
型 式 マクドネル・ダグラス式MD-11F型
登録記号 N526FE
事故種類 着陸時の機体損壊及び火災
発生日時 平成21年3月23日 06時49分ごろ
発生場所 成田国際空港A滑走路

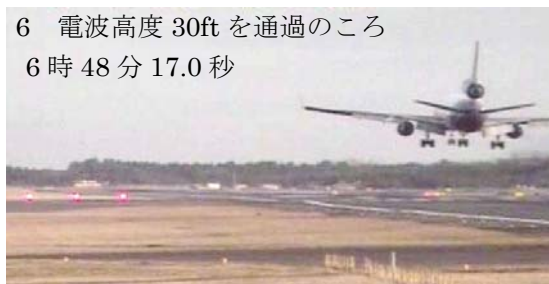
6 電波高度30ftを通過のころ
6時48分17.0秒

48分17秒、高度30ftを切ったところに操縦桿がやや前方に操作 ($-2.5^{\circ} \sim -0.7^{\circ} \sim -3.0^{\circ}$) されたが、この操作はそれまでのCCPの動きと大きく変わるものではなかった。このころ操縦輪も左方向に操作され、CCPが -3.0° のころCWPは -14.4° となっていた。その約1秒後、48分18秒に高度20ftを切ったところ、それまで 1.1° で一定していたピッチ角が一時的に 0.7° に減少した。

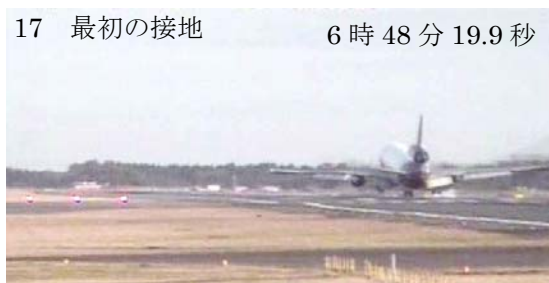
17 最初の接地
6時48分19.9秒

最初の接地後、同機はバウンドし、操縦桿は接地前後に前方に操作（ $-4.9^{\circ} \sim -6.3^{\circ} \sim -6.7^{\circ} \sim -5.7^{\circ}$ ）され続けていたが、約1秒間でピッチ角は $4.6^{\circ} \sim -1.8^{\circ}$ まで連続的に減少した。記録に残されたバウンドの最高点では、ピッチ角は 1.1° であった。カメラ映像によると、バウンドして主脚が浮き上がった48分21秒ごろにAGSは展開し始めていた。

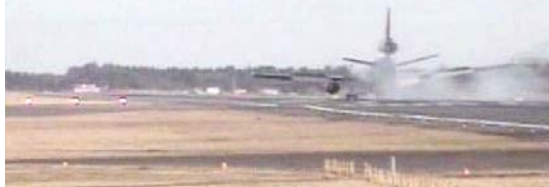
24 2回目の接地 (前脚) 6時48分21.8秒

48分22秒に前脚、主脚の順で2回目の接地をした。このときの垂直加速度の記録の最高値は $2.21G$ で、前脚接地時のピッチ角は -1.8° であり、大きな衝撃音が録音されていた。接地時のCASは $161.0kt$ 、機首方位は 331.9° 、ロール角は -0.4° で、EPRは 1.0 のままであった。

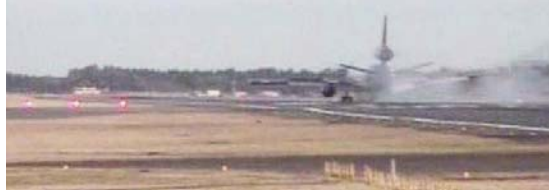
25 2回目の接地 (主脚) 6時48分22.0秒

2回目の主脚接地後にグラウンド・スポイラーは収納され、ピッチ角が増加（ $2.5^{\circ} \sim 3.5^{\circ} \sim 4.6^{\circ} \sim 5.6^{\circ} \sim 6.3^{\circ} \sim 6.7^{\circ}$ ）し、約1秒後に 6.7° となった。一旦は減少（ -2.6° ）した操縦桿の前方への操作量が再び増加（ $-2.6^{\circ} \sim -4.3^{\circ} \sim -7.5^{\circ}$ ）した。

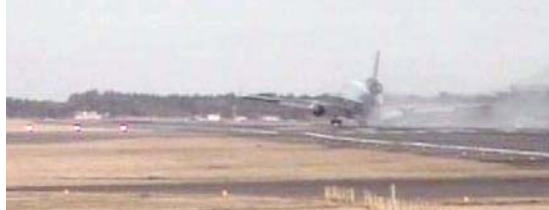
27 2回目のバウンド 6時48分22.6秒

2度目のバウンド中、48分24秒から25秒にかけても、操縦桿は前方に保持（ -7.7° ～ -7.4° ～ -7.6° ）され続けており、ピッチ角は次第に減少（ 6.7° ～ 6.3° ～ 5.6° ～ 4.9° ～ 3.5° ～ 2.5° ～ 0.7° ）していった。

48分25秒ごろに、No.2とNo.3エンジンのEPRが1.0から1.1に増加し、同機はピッチ角が減少し始め 2.5° になったころ、バウンドの最高点（16ft）が記録された。最高点が記録された後の48分26秒から27秒にかけて、操縦桿は後方に操作（ -1.1° ～ -1.6° ～ -0.9° ）されたが、ピッチ角は機首下げ側に変化（ -1.1° ～ -2.8° ～ -3.9° ～ -4.6° ～ -4.9° ）を続けた。

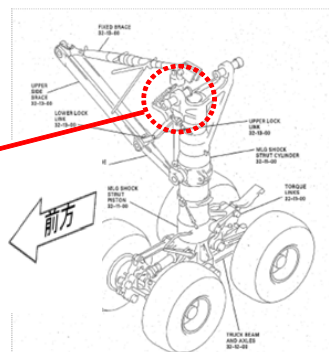
写真10 前方トラニオン・ボルト
（ヒューズ・ピン）

左主脚は、左主翼に取り付いた状態で、サイドブレース及び固定サイドブレースも脚と一緒に見付かった。前方トラニオン・ボルト（ヒューズ・ピン）は、僅かな変形があったものの、破断していなかった。サイドブレースの台形パネルにボルト2本で固定されていた胴体側取付金具（ピローブロック）は、内側のボルトは破断して破片の一方が台形パネルに残り、外側のボルトは台形パネルのボルト孔が破壊して胴体から分離していた（外側ボルトはピローブロックと共に脚側に残っていた）。また、脚作動器の下側固定用のベアリング穴は引きちぎられていた。左主脚支柱組立は、最大に伸びた状態ですすけていたが外観的には無傷に見えた。ホイール／タイヤは、4本とも表面が焼けてすすけており、外側の2本に軽い擦り傷があった。また、No. 5及びNo. 6タイヤの圧力は残っていなかったが、バーストしたような痕跡は見られなかった。トルクリンクは無傷で、構造的損傷はなかった。脚取付金具の脚結合部分は健全な状態であったが、下部に支柱の一部が押し付けられたつぶれが生じていた。（写真9、写真10、写真11、図3）

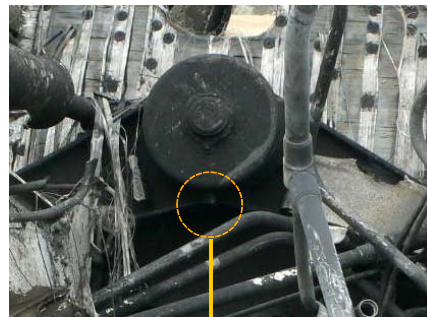
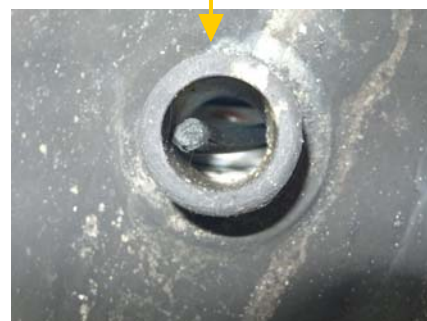
写真12 中央脚ブローアウト穴内部

中央脚は、裏返しとなった機体に取り付いた状態であったが、胴体内部の焼損により胴体の中に崩れ落ちたようになっていた。また、ブローアウト穴内部の内視鏡による映像（写真12）に見られるように、支柱内部のクラッシュ・チューブ*2がつぶれており、支柱が底付きしたことを示している。（37頁の図4）

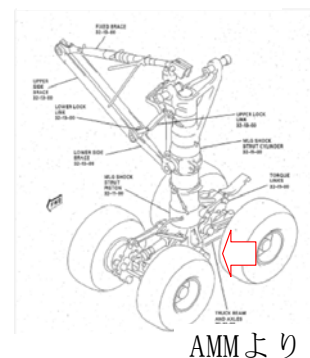
トラックビーム・ボルトの位置

左主脚は火災及び残骸を移動した際の損傷を除き外観的な損傷は見受けられなかったが、JAXAにおいて、車輪の接地荷重を支柱に伝えるトラックビーム・ボルト（部品番号：ARG7373-1）外径の軸方向の並行度を隙間ゲージを用いて測定した結果、0.03～0.04mmのずれがあることが確認された。ずれは、ボルト側面が荷重を受けて塑性変形したことにより生じた残留変形であると推定された。

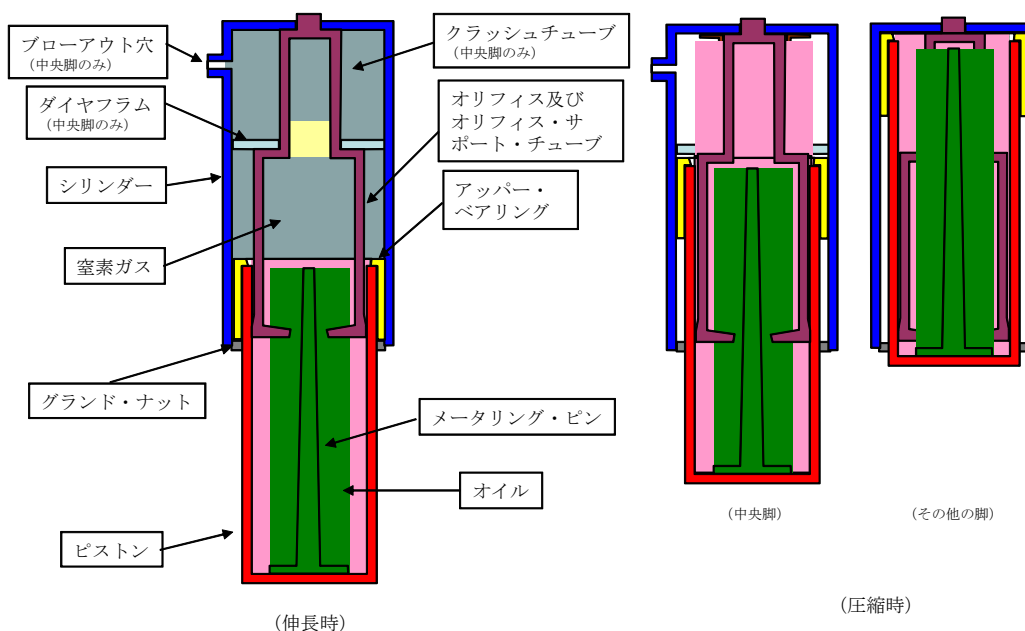
図4 前脚／主脚支柱概念図

同機の各脚支柱は、整備工場からは図4に示す圧縮時の状態で出荷され、使用前に各脚に規定された圧力まで窒素ガスを充填することにより、着陸時には伸長状態から窒素ガスが圧縮されることとオイルがオリフィスを通り抜けるときに抵抗が生ずることにより、衝撃を和らげる仕組みを基本としている。

支柱を分解したところ、残骸移動時の損傷以外、外観的に大きな損傷は見られなかったが、内部部品オリフィス・サポート・チューブが軸方向の荷重を受け、孔部から圧縮破壊していた。

左主脚の支柱は、残骸移動時の損傷以外、外観的には損傷は見られず、分解調査においても大きな損傷はなかったが、内部部品であるアッパー・ベアリング（ピストン上端を支えている部品）下端の他部品との接合部が軸方向に破断していた。

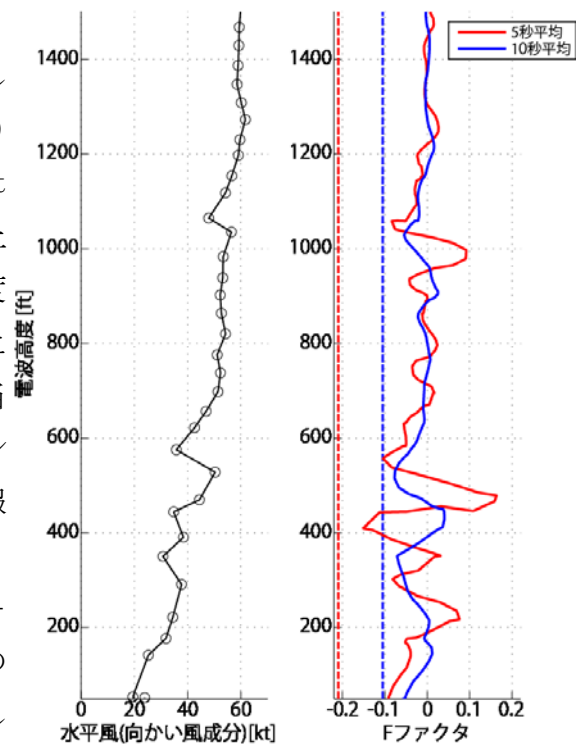
図6 ウインドシアー警報作動評価

DFDRの記録によれば、本事故時に、同機が電波高度1,500ft以下で遭遇した水平風の向かい風成分は高度約1,000ft以上では約60kt、高度約1,000ftから高度約500ftまでは約50kt、地上付近では約25ktであり、地上付近と高度500ft以上との風速差は約25ktあったと考えられる。(図6)しかし、事故当時、正常に機能していた同機のウインドシアー警報装置においてウインドシアー警報は作動しなかった。

DFDRの風速の記録を用いて推定したFファクタ値(図6)は、5秒平均の閾値(図6の赤い破線)及び10秒平均の閾値(図6の青い破線)のいずれにおいても閾値以下であった。

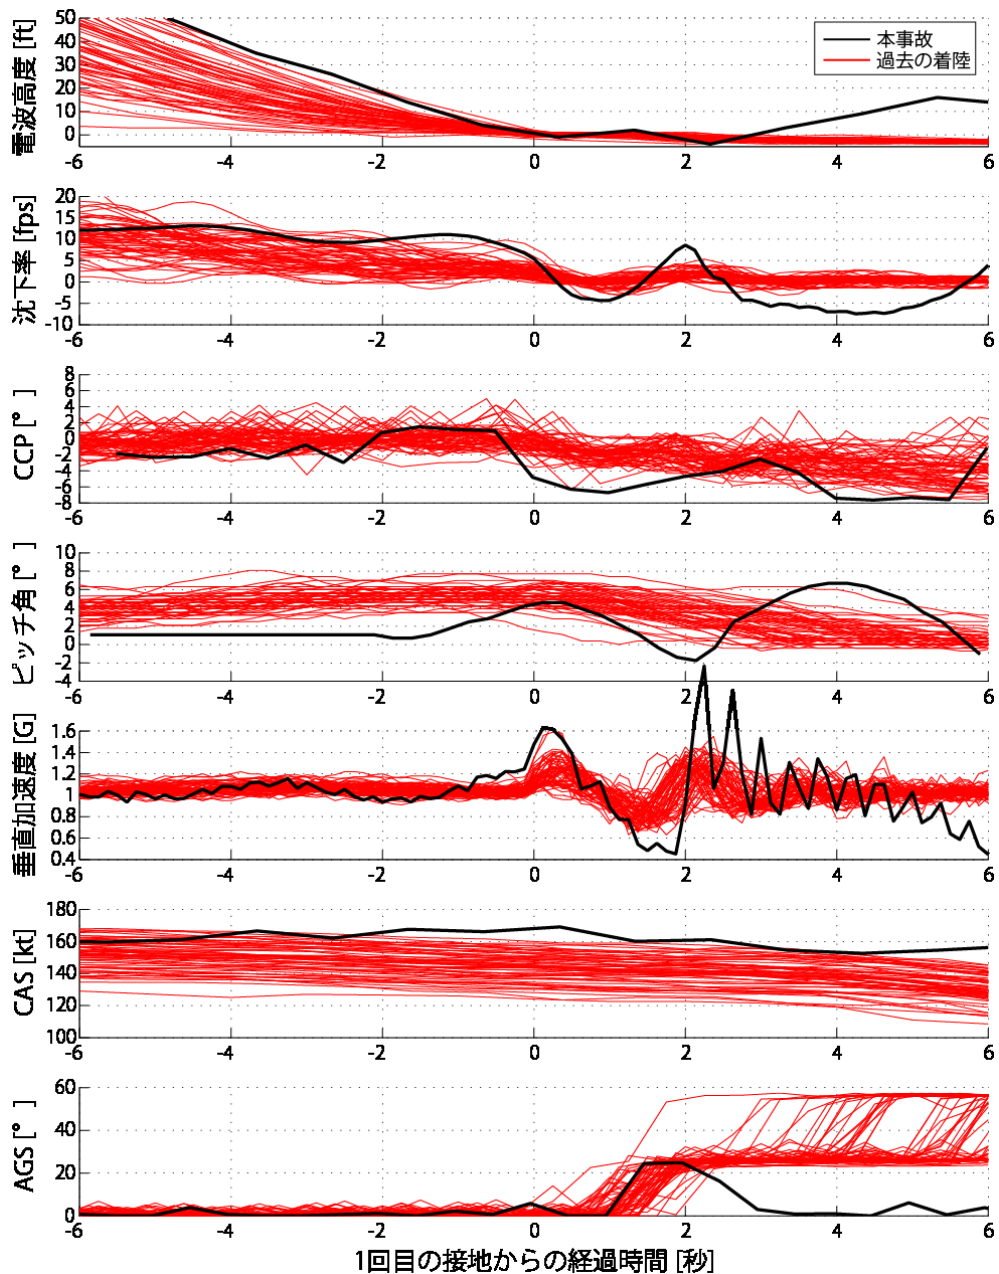
図7 事故前60回の着陸比較

本事故(特に1回目の接地)と通常の着陸との違いを明確にするため、クイック・アクセス・レコーダ(QAR)に記録されていた、本事故と本事故前60回の着陸を、1回目の接地のタイミングを合わせて比較した(図7)結果、本事故の傾向として以下のことが分かった。

- (1) 接地までの進入角が大きく沈下率が大きい。電波高度約50ft通過時の沈下率は約13fps、接地時の沈下率は約7fpsであった。
- (2) 接地前後の操縦桿の操作量が大きい。接地の約2秒前に後方に引かれ保持された後、接地の直前に前方に大きく操作された。
- (3) 接地前後の機首の上下変動が大きい。フレアまでは最も小さなピッチ角で進入し、接地直前に急激に増加している。接地後はピッチ角が最も速く減少し、2回目の接地時にはマイナスのピッチ角になっている。
- (4) 接地直前、接地時の垂直加速度が、それぞれ約1.2G、1.6Gと大きい。
- (5) 接地前後の速度が大きい (CAS 166~169kt)。

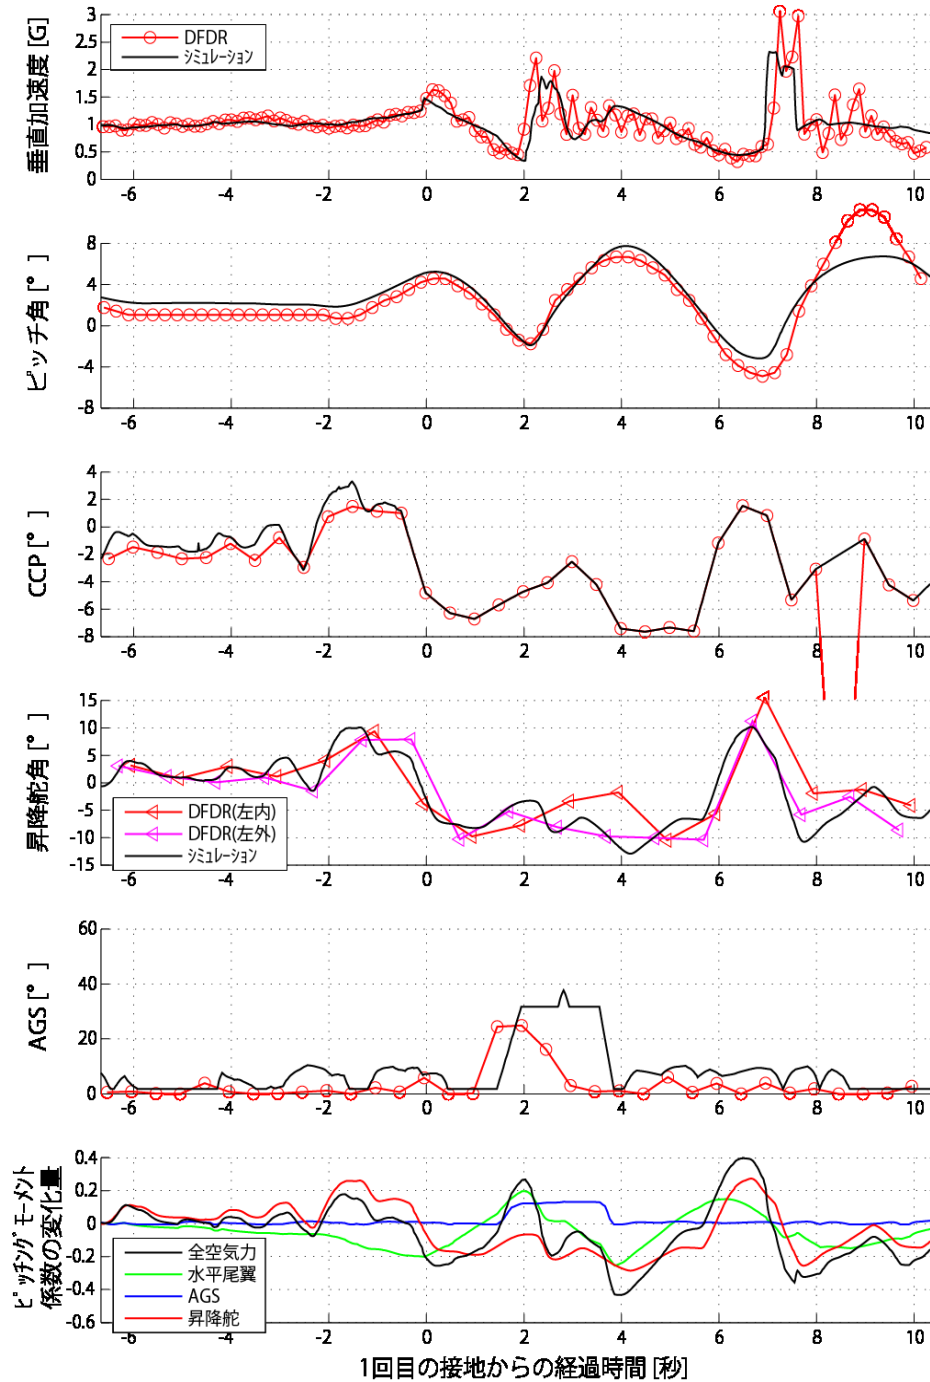
図8 機首の上下変動の要因解析

本事故では、接地前後の機首の上下変動が大きいため、設計・製造者の飛行シミュレーションプログラムを用いて、機首の上下変動に影響を及ぼす空気力（ピッチングモーメント）が発生した要因を調べた結果、以下のことが分かった。（図8）

- (2) 昇降舵角は、主に操縦桿操作と2.15.3に後述するLSASコマンドの和によって定まるが、全般的に操縦桿の前後方向の操作とよく対応している。
- (3) グ라운드・スポイラーが展開すると、機首上げのモーメントが発生する。

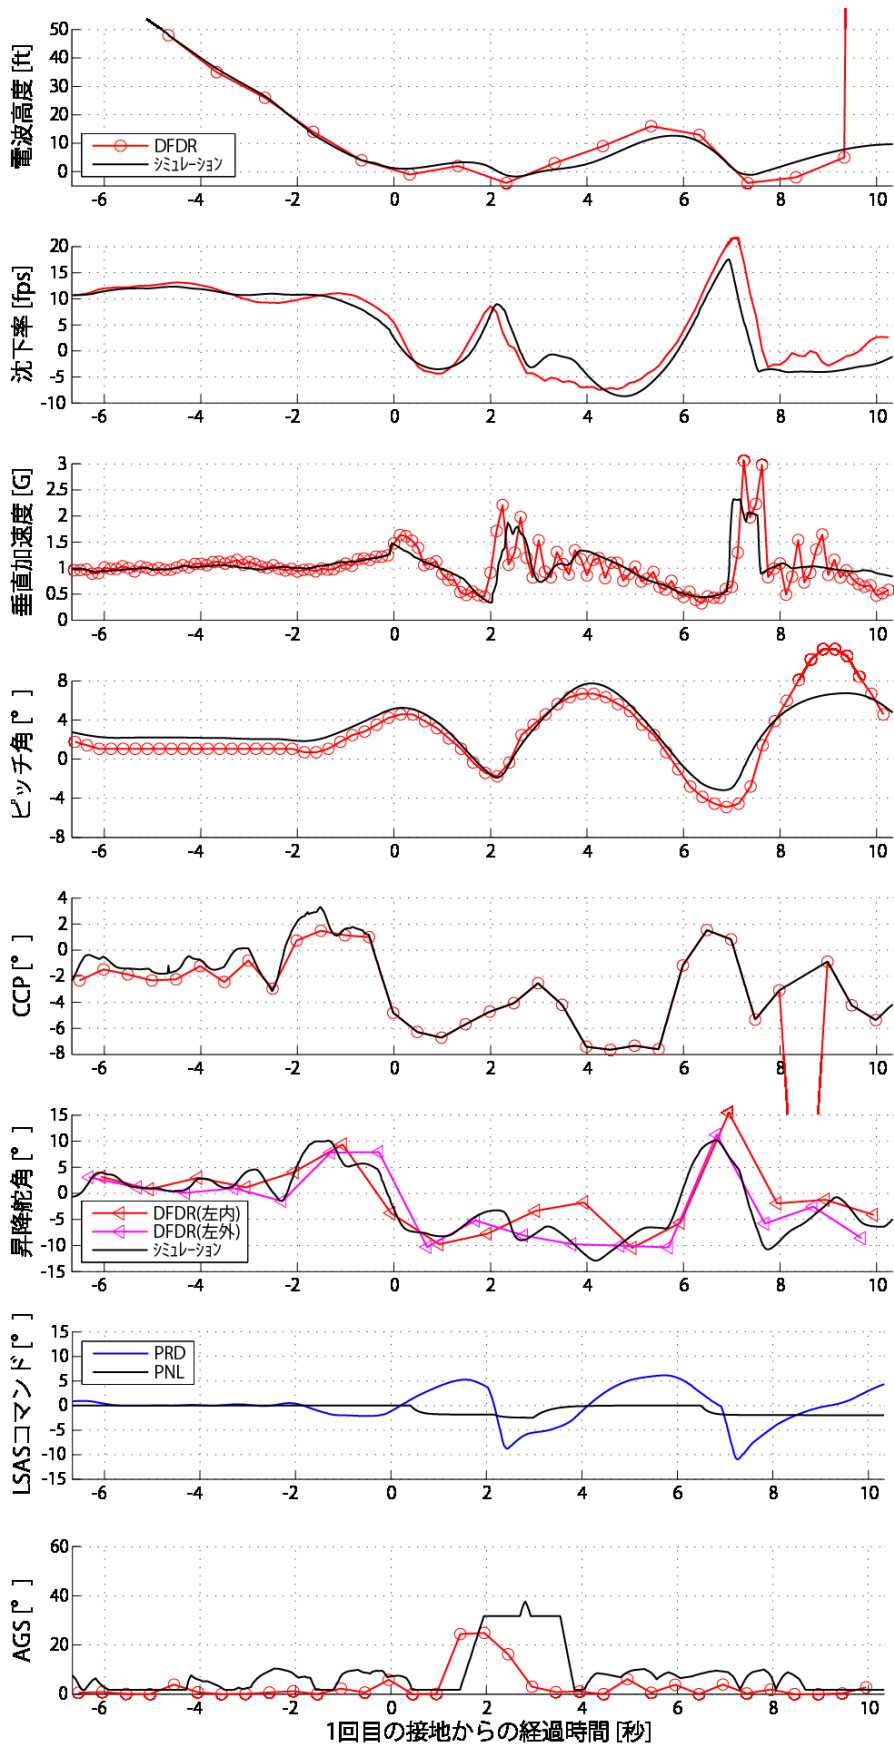
図9 LSASオンでのシミュレーション

LSASは主脚接地時、AGS展開時のそれぞれの時点で機首下げコマンドを出すPNL機能を有しており、これが2回のバウンド中の機首下げに影響した可能性があることから、設計・製造者の飛行シミュレーションプログラムを用いてLSASの作動について調査した。その結果は以下のとおりである。（図9、図10）

- (3) 結果的に、LSASは機首の上下変動を抑える方向に働いていたと推定される。

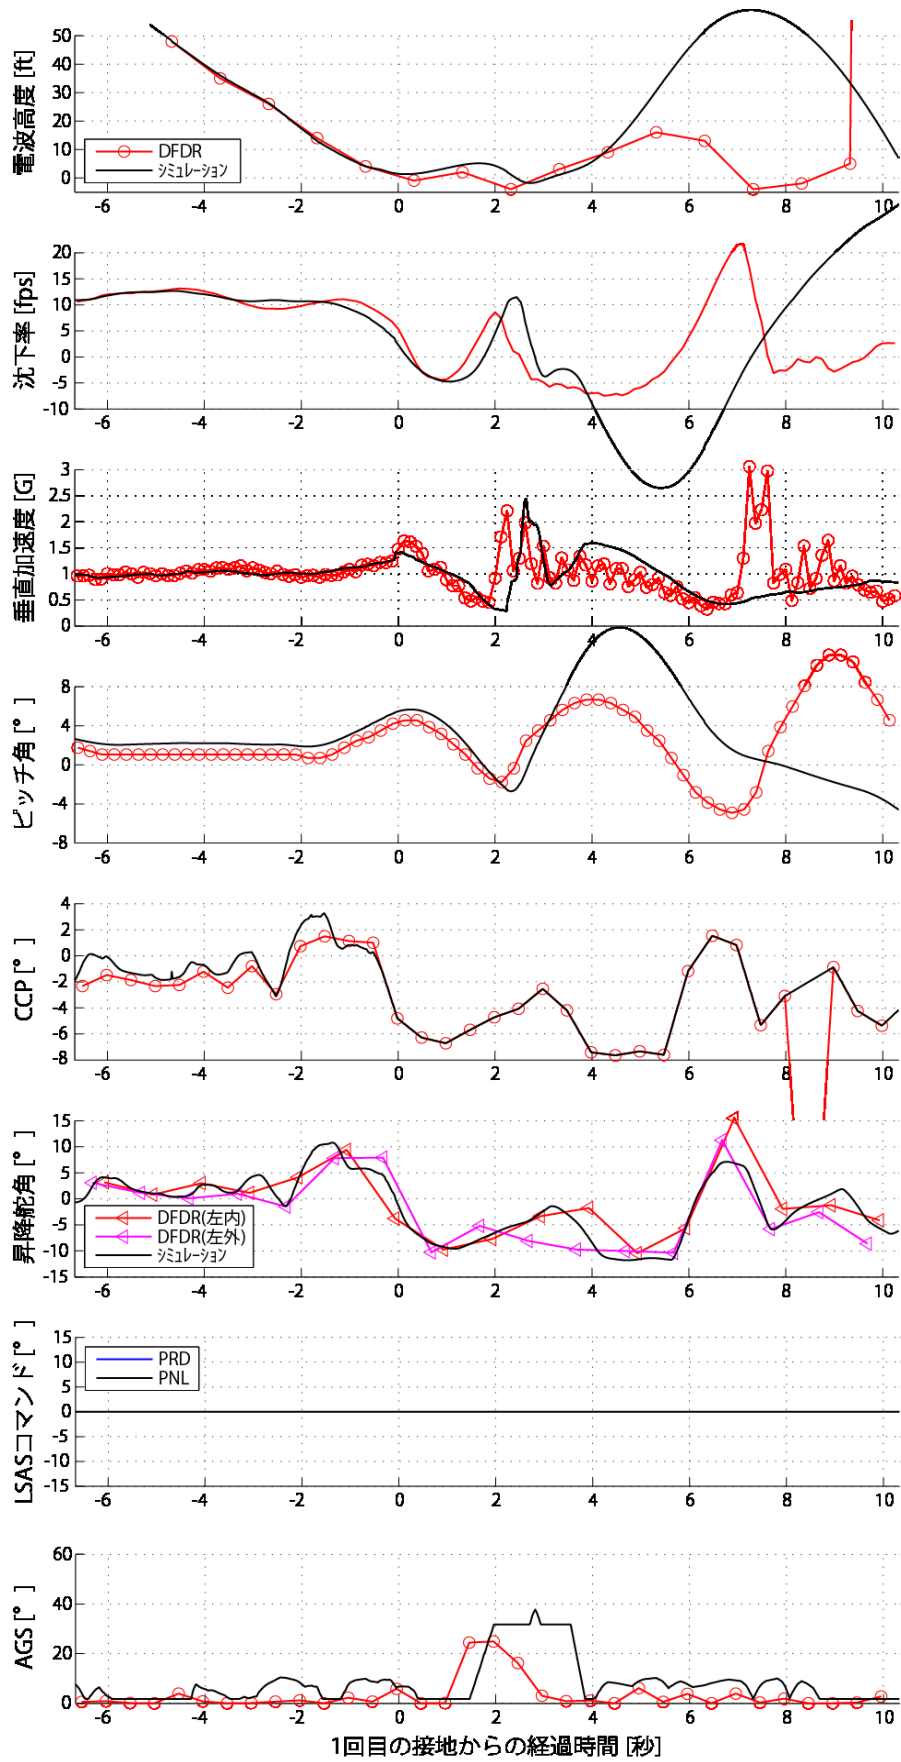
図10 LSASオフでのシミュレーション

角とバウンドは、本事故と比較して大きく、3回目の接地時の沈下率も本事故の約21.5fpsより大きくなった。

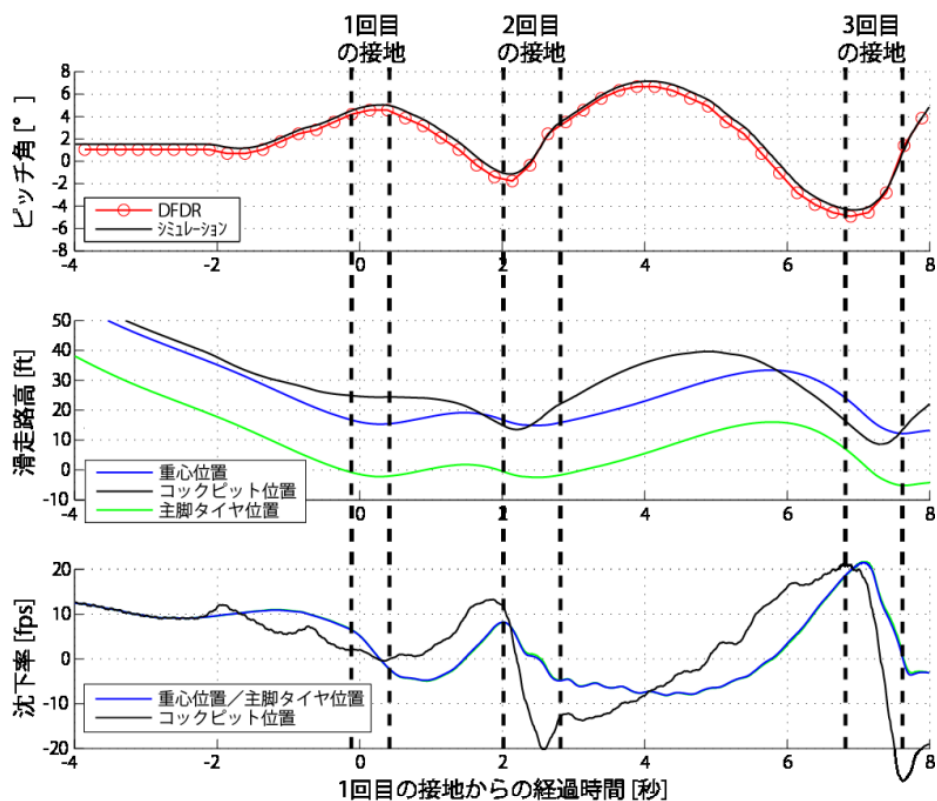
図 1.1 接地時の操縦者視線（位置）の解析

重心位置と主脚タイヤ位置の高度変化の傾向は一致していたが、コックピット位置の高度変化の傾向は、機首の上下変動に伴い、以下のように重心位置や主脚タイヤ位置の高度変化の傾向とは異なっていた。

- (1) 1回目の接地の約1.5秒前から接地にかけてピッチ角が増加したため、コックピット位置の沈下率は重心位置より小さくなり、接地時には主脚タイヤが約7fpsであるのに対してコックピット位置で約2fpsとなっていた。
- (2) 1回目のバウンド時には、重心位置及び主脚タイヤ位置は約4ft上昇した。一方、コックピット位置は、ピッチ角が減少したため、上昇することなく約9ft沈下した。
- (3) 2回目の接地から約3秒後に、コックピット位置は約40ftの最高点まで達し、その約1秒後に重心位置及び主脚タイヤ位置は約33/16ftの最高点まで達した。

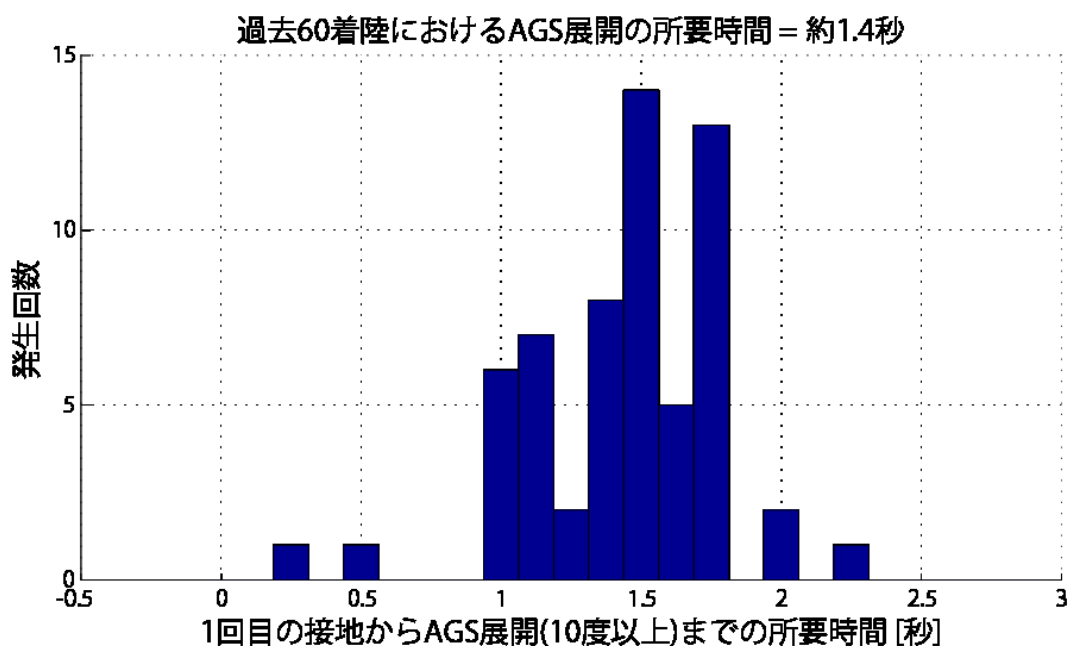
図12 過去60着陸におけるAGSの展開状況

設計・製造者のマニュアルによれば、AGSは主脚の接地をグラウンド・センサーが検知することにより30°程度まで展開し、前脚が接地して脚支柱が収縮すると、最大の60°まで展開する。DFDRの記録によれば、本事故でのAGSの展開角度は最大で約25°であった。

設計・製造者の情報では、前脚接地後の展開は、前脚支柱が収縮している時間に応じて進行する。このため、本事故の2回目の接地のように、前脚が接地してもその接地時間（支柱が収縮している時間）が短い場合は、60°まで展開しないことが考えられる。

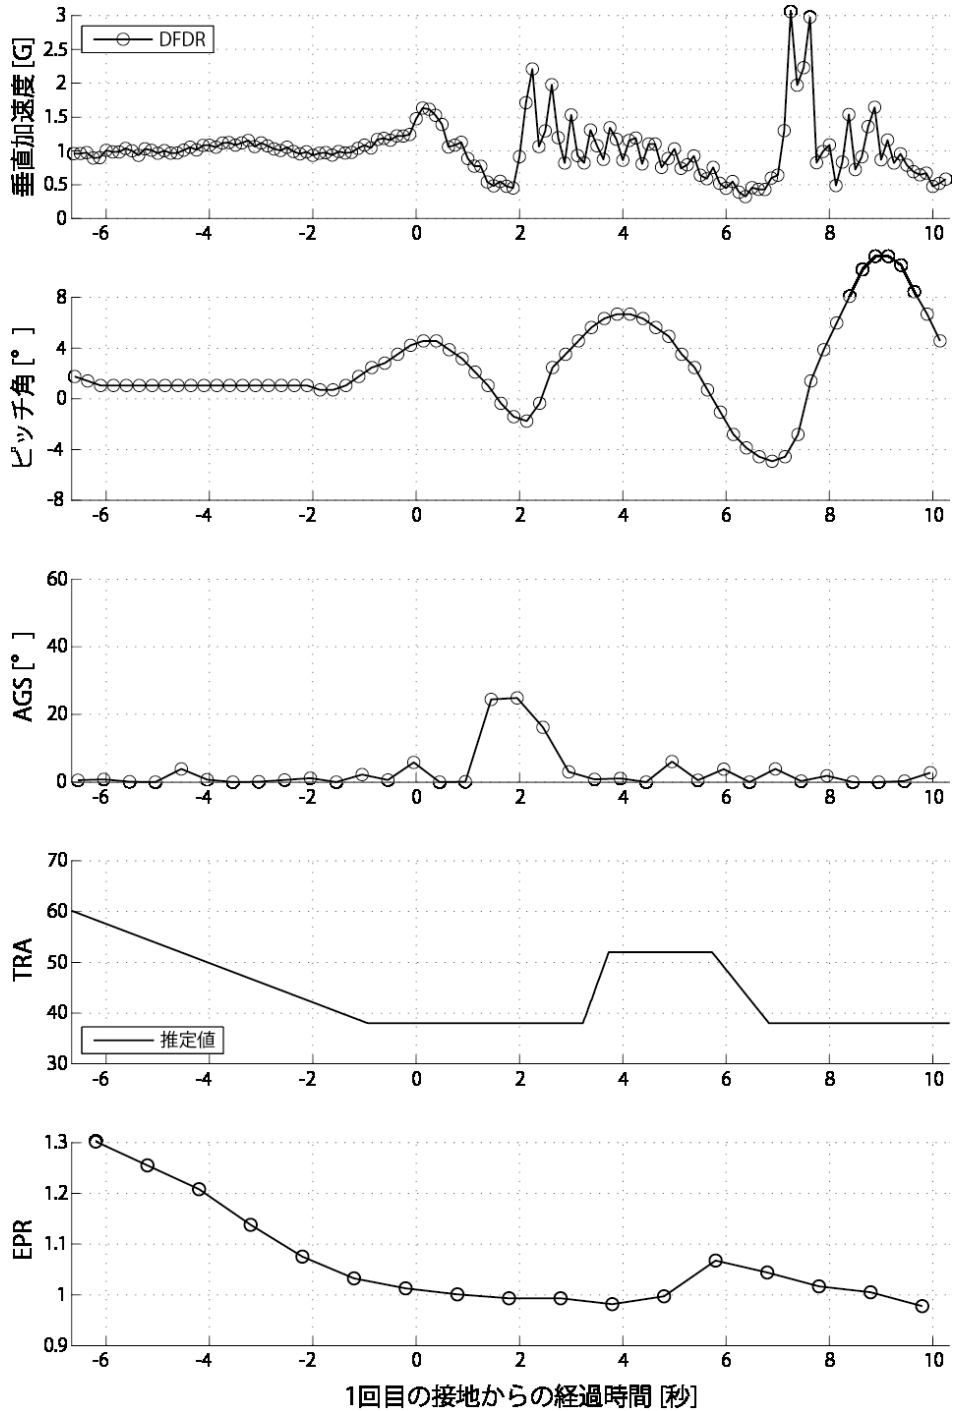
図 1 3 AGSの収納状況

目の接地から約3.2秒後より前方に操作されている。

- ③ 上記①、②の調査結果より、AGSの収納時機はNo. 2エンジンのスラスト・レバーの前方への操作とほぼ同時であった可能性が考えられる。

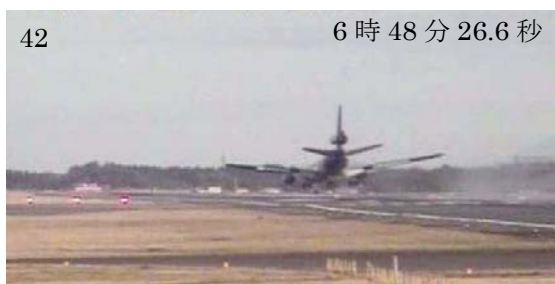
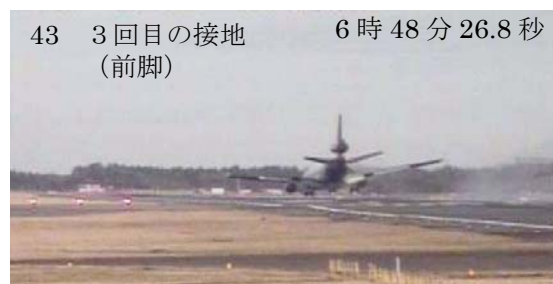
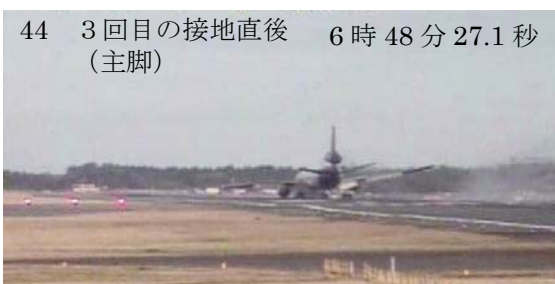
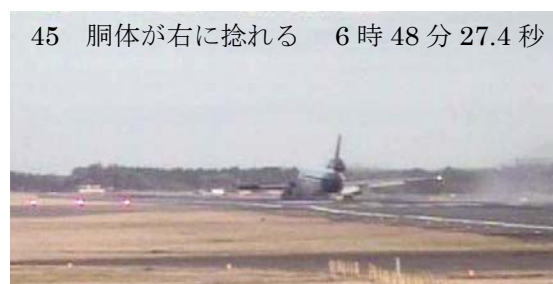
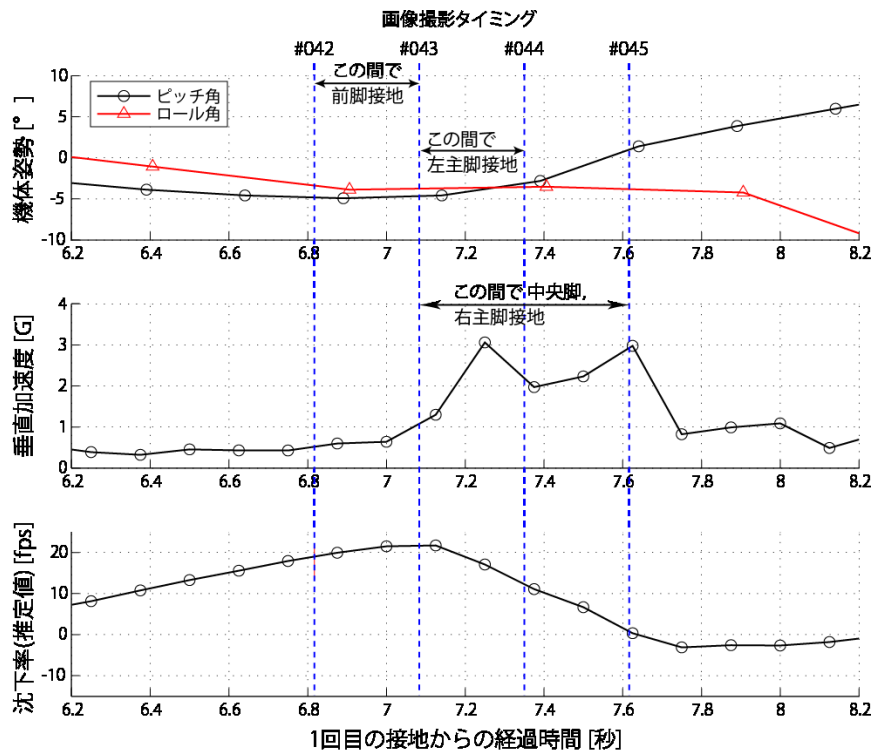
図 1 4 3 回目の接地状況

これらの映像の撮影タイミングとDFDR記録との比較を図14に示す。撮影タイミングは、撮影映像の解析による沈下率の推定値とDFDR記録による沈下率の推定値を照合することにより、DFDR記録と同期した。

画像から推定される接地のタイミングは、DFDR記録の姿勢、加速度データと対応している。しかし、撮影間隔が約267msごとであること、撮影画素数が672×224画素であること、及び記録されている時刻が標準時からのずれがあることから、各映像間のどのタイミングで各脚が接地したかを、これ以上細かく特定することは困難である。

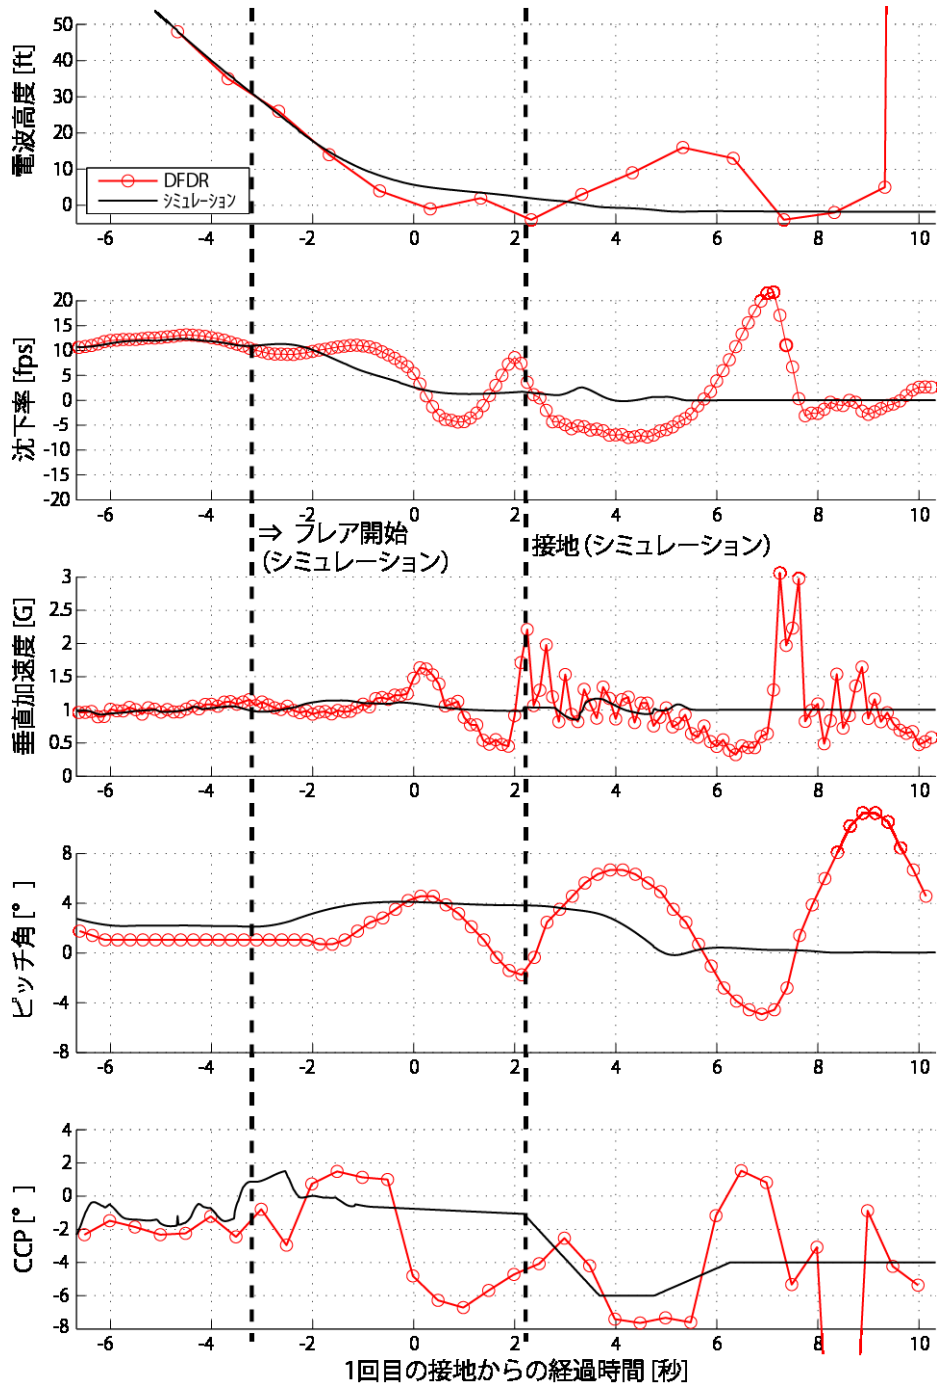
図15 30 ftフレア開始のシミュレーション

電波高度30ftまでは事故時と同じ進入を行い30ftからフレアを開始した場合の飛行状態を調査した。この結果は以下のとおりである。(図15)

- (1) DFDRの記録によると本事故では沈下率の減少が10ftを切ったあたりから始まり、接地時にも約7fpsと十分に減少していない。一方、30ftからフレアを開始した場合には、沈下率の減少が20ftを切ったあたりから始まり接地時には約2fpsまで減少した。

- (2) 30 ftからフレアを開始した場合には、接地時の垂直加速度は約1.1 Gで、接地後のバウンドの量も少なく、バウンド後の接地時の垂直加速度は約1.2 Gであった。すなわち、30 ftから適切なフレアを開始したときは、本事故の発端となった1回目及び2回目の接地後の大きなバウンドは発生しなかった。

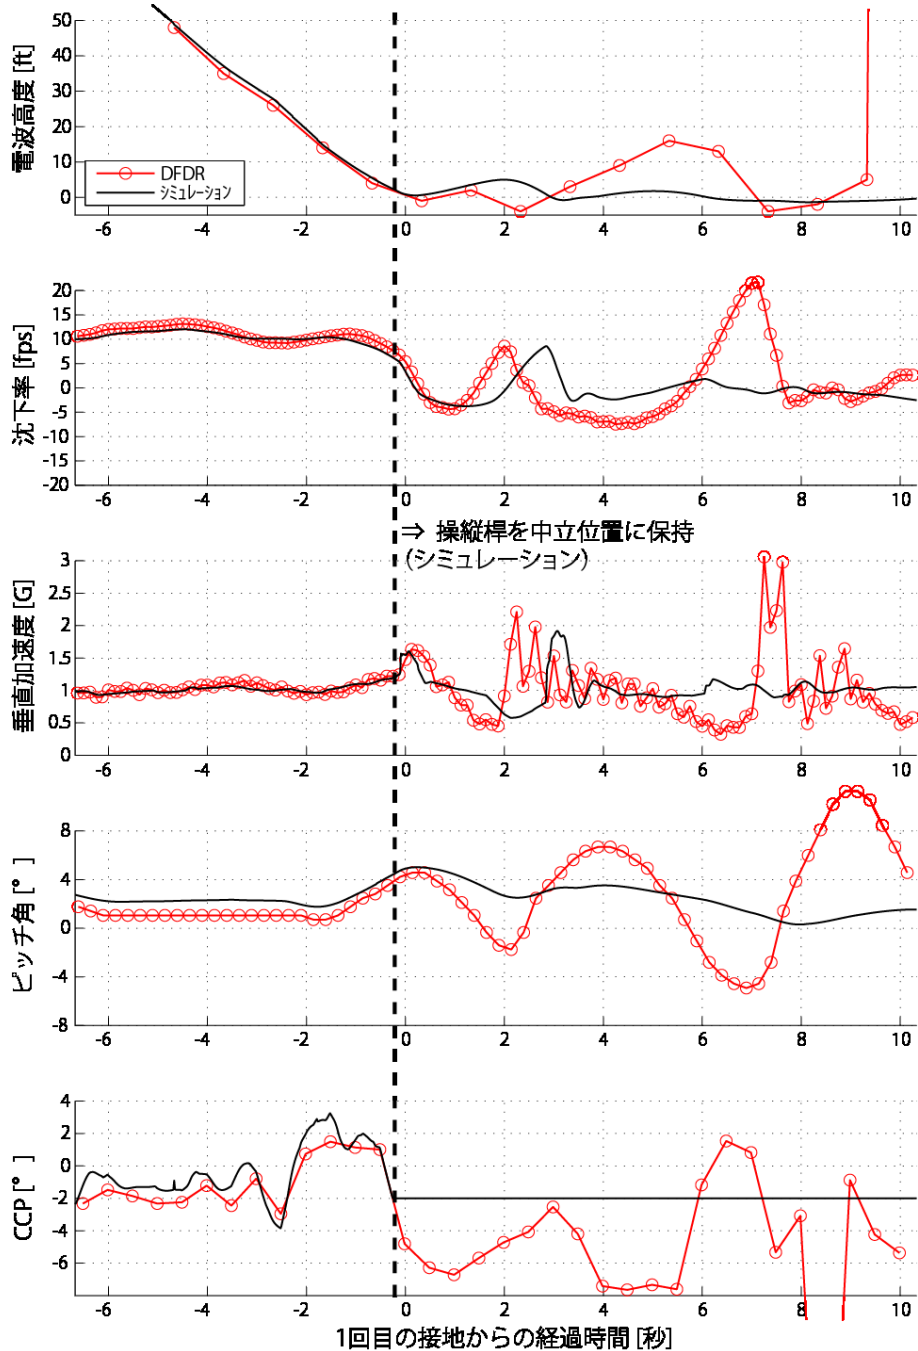
図 1 6 接地直前の機首下げ操作を中立位置で止めた場合のシミュレーション

2.14.4に記述したように、1回目の接地前後の機首の上下及び2回目のバウンド中の機首下げについては、操縦桿の前後の操作に対応した昇降舵による影響が最も大きいと解析されている。このため、接地直前の操縦桿の機首下げ操作を中立位置（ -2° ）に止め、その後は操縦桿を中立位置で保持する操作を行った場合を調査した。この結果は以下のとおりである。（図16）

- (1) 1回目の接地後のピッチ角は最大 5.0° であり、本事故時の約 4.6° と大きな差はなかった。
- (2) 1回目のバウンドは本事故時より大きい2回目のバウンドはほとんど発生せず、ピッチ角の大きな上下動は発生しなかった。
- (3) 2回目の接地時の沈下率は、本事故時とほぼ同じであるが主脚から接地した。
- (4) 2回目の接地時に最大の垂直加速度（約 $1.9G$ ）が発生しているが、機体が破壊に至るようなものではなかった。

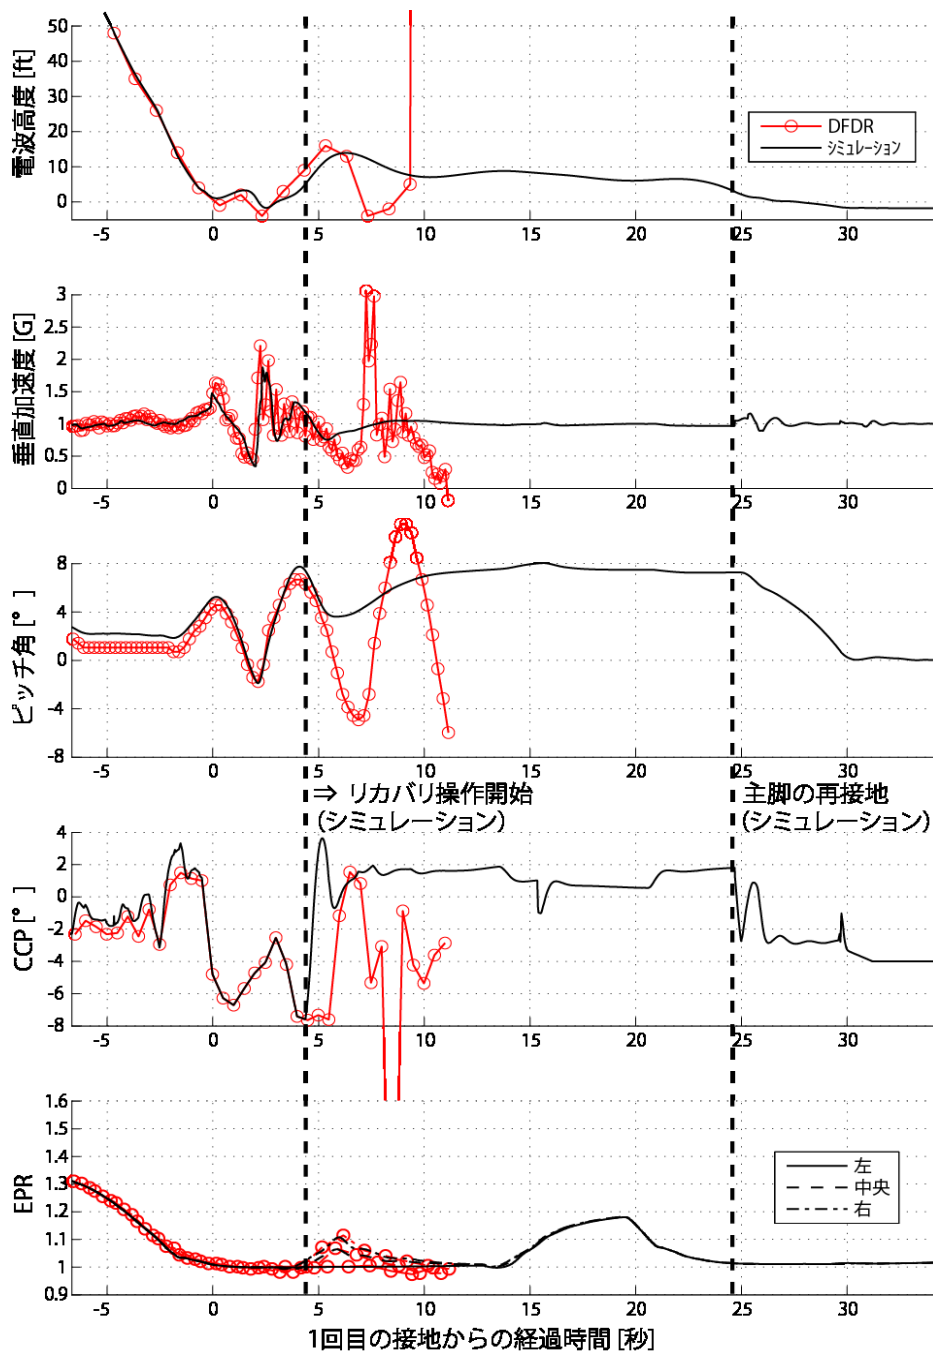
図17 2回目のバウンド後のバウンド・リカバリー操作シミュレーション

2 回目のバウンド後の上昇中、電波高度 5 ft に達した時点で、バウンド・リカバリー操作を開始した場合の飛行状態を調査した。この結果は以下のとおりである。
(図 1 7)

- (2) ピッチ角を 7.5° に保持する操作を行うとともに推力操作により沈下率をコントロールし、3回目の接地時の垂直加速度を約 1.2 G に抑えることができた。

ただし、このバウンド・リカバリー操作は、3回目の接地が2回目の接地後の約22秒後となり、その間、適切な姿勢のコントロールやパワーコントロールが必要となることや、必要となる滑走路長を考慮すると実用的ではない。

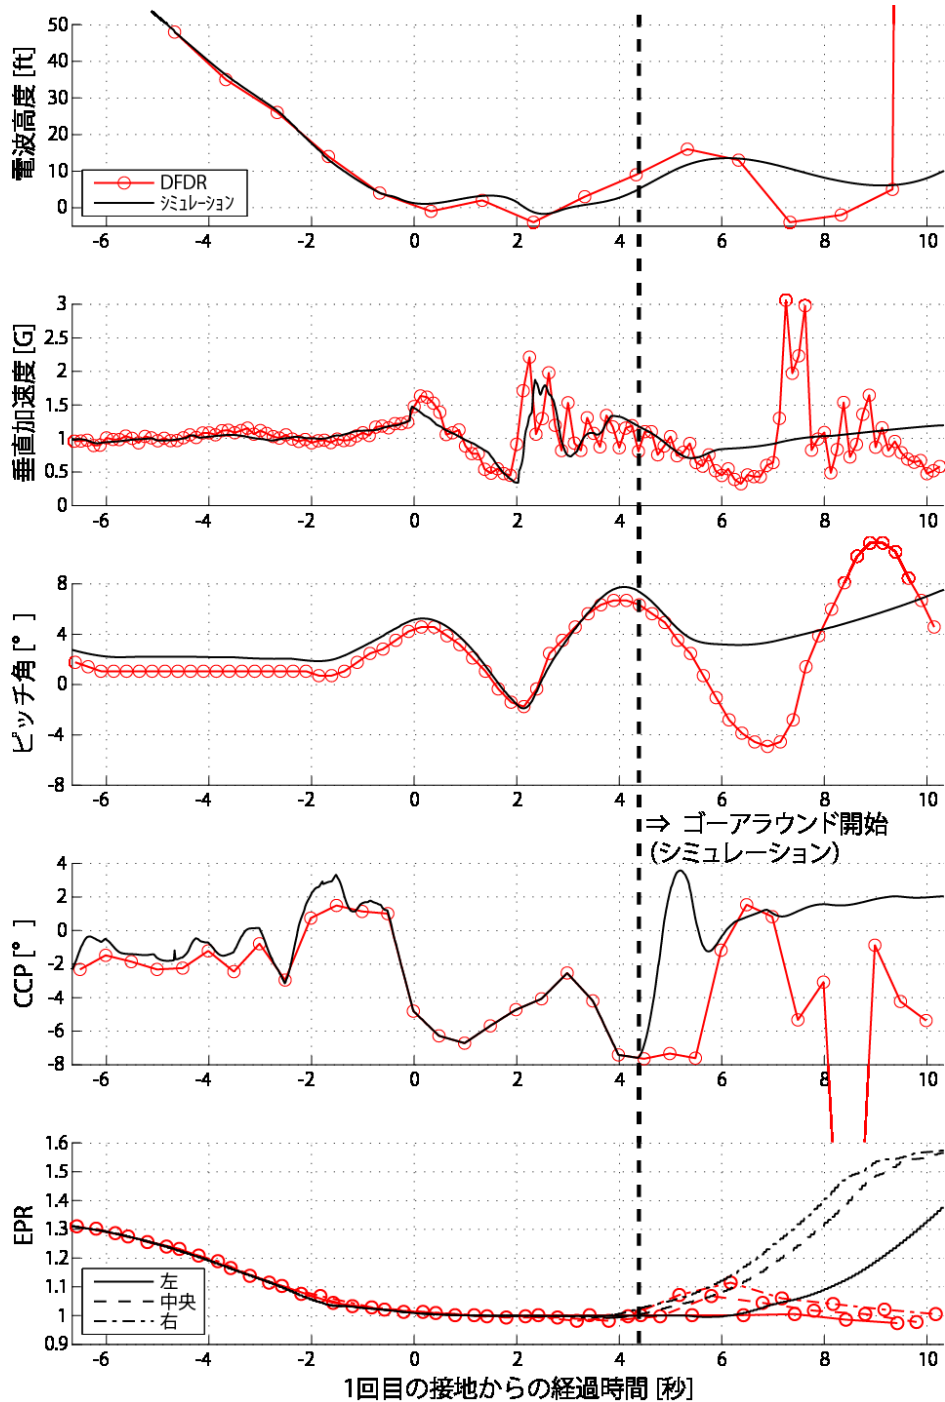
図18 2回目のバウンド後のゴアアラウンドシミュレーション

2回目のバウンド時に電波高度5ftに達した時点で、ゴーアラウンドを開始した場合の飛行状態を調査した。この結果は以下のとおりである。(図18)

- (1) ゴーアラウンドを開始した時点では既にピッチ角が下がり始めているが、この時点からでも、操縦桿を大きく後方に操作することにより、その後の大きなピッチ角の減少は抑えることができ、マイナスのピッチ角になる状態は回避できた。
- (2) 上記の操縦桿の機首上げ操作と同時に推力を増加させることにより、3回目の接地をせずにゴーアラウンドを行うことができた。

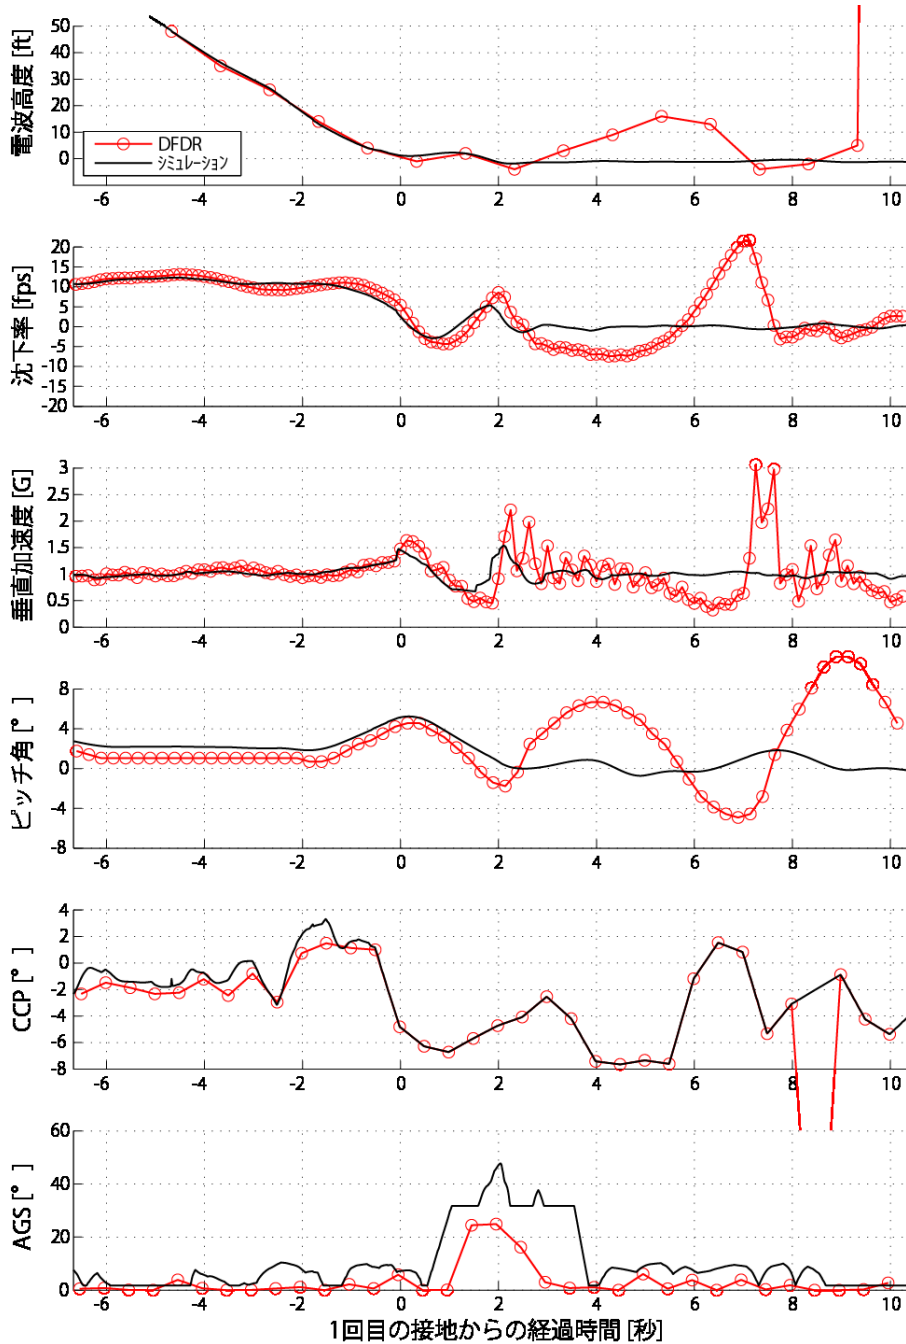
図19 AGS展開までの所要時間が短い場合のシミュレーション

AGS展開までの所要時間が本事故時の約半分の0.61秒と短い場合の飛行状態を調査した。この結果は以下のとおりである。(図19)

より早いタイミングで展開するため機首上げのモーメントが発生している時間が長く、機首下げを緩和する効果大きい。

- (2) バウンド中の機首下げが緩和されることにより、2回目の接地時のピッチ角は約 2.0° とプラスの値であり、主脚から接地した。また、同じく機首下げの緩和に伴ってバウンド中の揚力の低下も抑えられたため、2回目の接地時の沈下率は約6 fpsと本事故時の約9 fpsに比べて小さくなった。
- (3) 2回目の接地が主脚からの接地になったため、前脚が滑走路面から反力を受けることはなく、2回目の接地後に機首はほとんど上がらなかった。また、沈下率が本事故時に比べて小さかったため、2回目の接地の垂直加速度は約1.5 Gと本事故時に比べて小さくなった。これらの要因により、2回目の接地後にバウンドは発生しなかった。

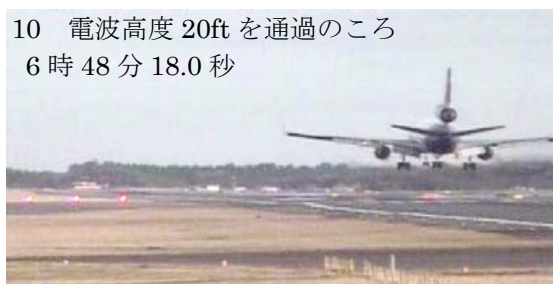
10 電波高度 20ft を通過のころ
6時48分18.0秒

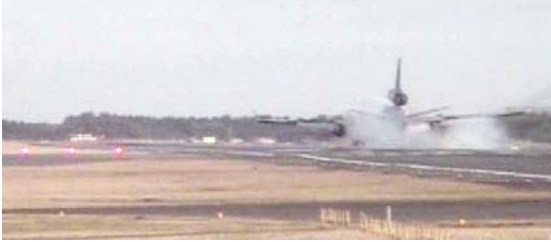
21 スポイラー展開 6時48分21.0秒

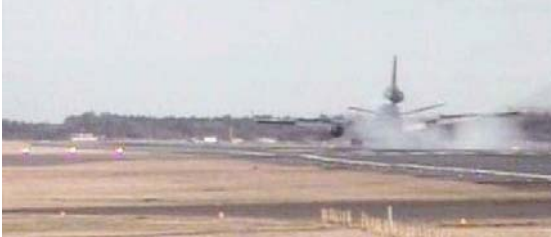
22 最初のバウンド 6時48分21.2秒

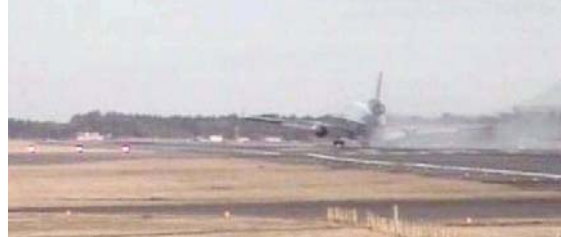
27 2回目のバウンド 6時48分22.6秒

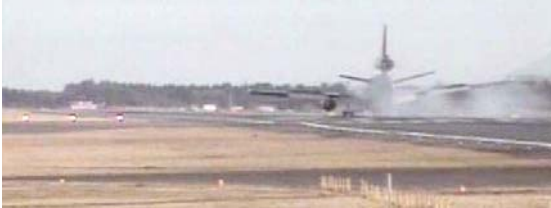
24 2回目の接地 (前脚) 6時48分21.8秒

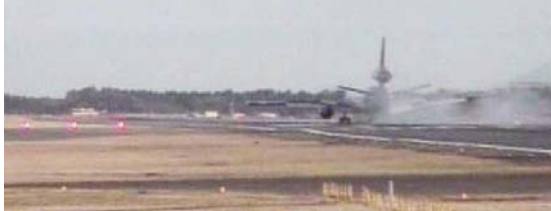
25 2回目の接地 (主脚) 6時48分22.0秒

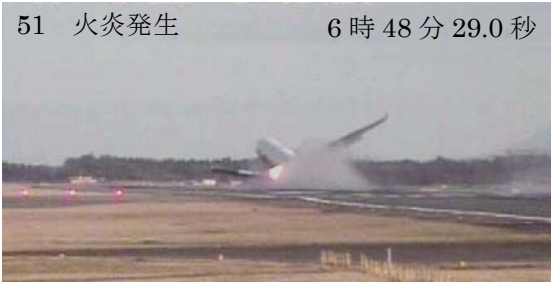
51 火炎発生 6時48分29.0秒

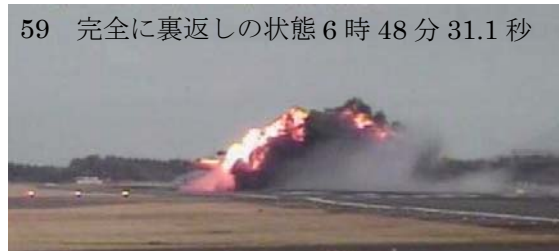
59 完全に裏返しの状態 6時48分31.1秒
