# 航空事故調査報告書

II アシアナ航空株式会社所属

エアバス式A330-300型 HL8258 (韓国)

機体の動揺による乗客の負傷

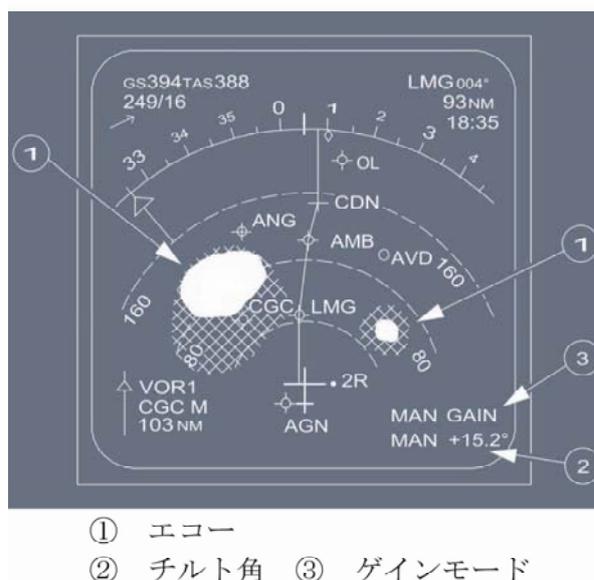
ND表示例

気象レーダーがオンで、かつ各NDの気象レーダー画面がオンの場合に、各ND（PLAN Modeを除く。）に気象レーダー情報が表示される。したがって、NDの気象レーダー画面がオンであれば、エコーがなくても、NDの表示（レーダースweep、チルト角等）で気象レーダーの作動状況を確認できる。

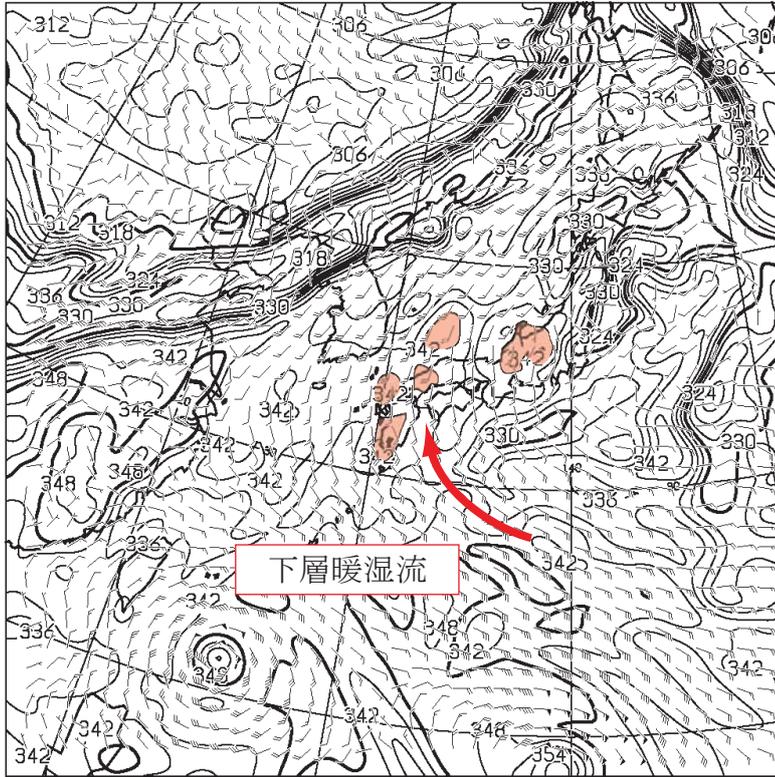
# 付図7 850hPa 風・相当温位予想図

: 相当温位  
 342K以上  
 の領域  
 (K: ケルビン)

※相当温位は、  
 温度が高いほど、  
 また湿度が高い  
 ほど大きな値と  
 なる。
