航空事故調査報告書

ロラデン・シュナイダー式LS4-b型（滑空機、単座）

アレキサンダー・シュライハー式ASK21型（滑空機、複座）

航空機同士の空中接触

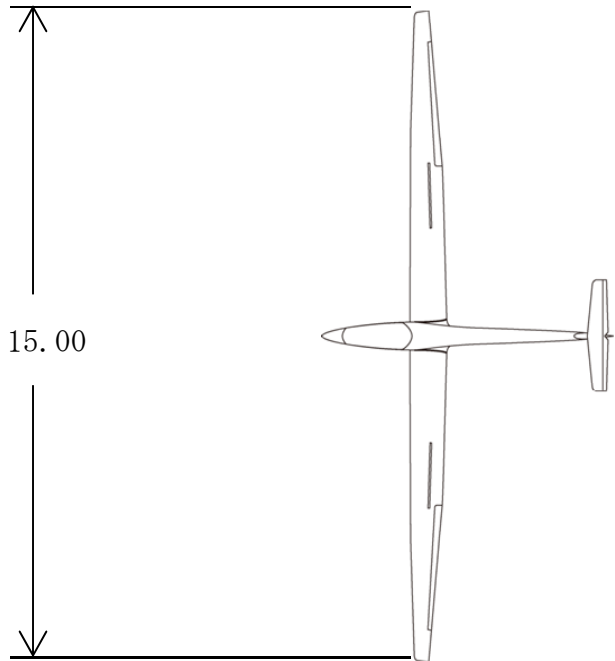
A機：ロラデン・シュナイダー式LS4-b型

右翼中央部に前縁に沿って長さ約150cmの亀裂及び右翼下面に凹凸変形

2.3.1に記述したように、A機には、右翼前縁下面に擦過痕、亀裂及びB機方向舵の青色塗料付着が見られた。また、2.3.2に記述したように、B機には、水平安定板上面に後方向へ擦れた痕及び方向舵上部に破損が見られた。

これらの損傷状況から、A機の右主翼とB機の水平安定板上面等が接触したが、大きな破壊には至っていないことから、接触の程度は比較的軽く、擦過痕の擦れた方向からA機に比べ、B機の方が速かったものと推定される。

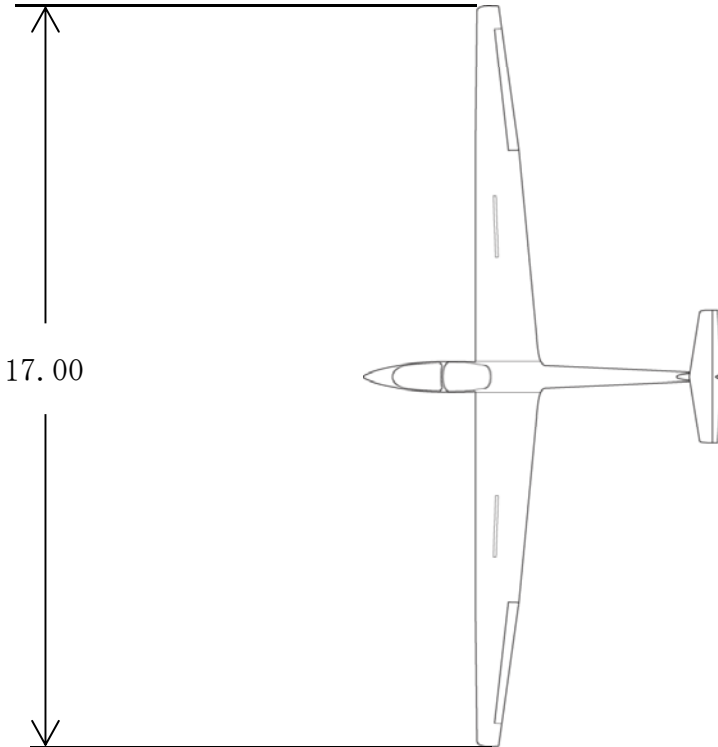
B機：アレキサンダー・シュライハー式ASK21型

方向舵上部の破損（横方向約1.8cm、縦方向約1.3cm）
