航空事故調査報告書

クイックシルバー式MXLⅡ Top-R582L型
(超軽量動力機、舵面操縦型、複座)

JR1603

離陸直後の失速による墜落

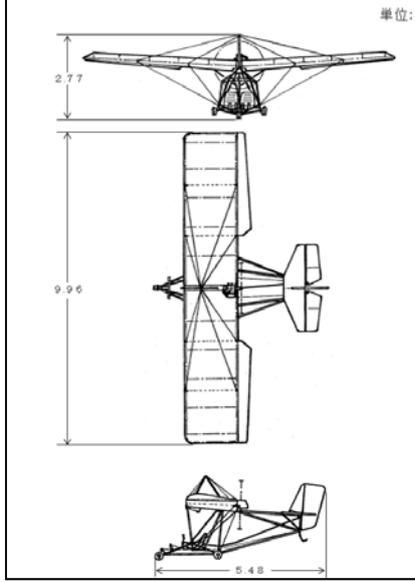
<p>単位:m</p>						
2.2 死傷者	重傷 操縦者1名							
2.3 損壊	<p>航空機の損壊の程度：大破 火災の発生なし</p> <ul style="list-style-type: none"> ・ 胴体フレームの破断、折損、変形 ・ 右主翼フレームの破断、損傷及び外皮の一部破れ ・ 左主翼フレームの損傷 ・ プロペラのブレード3枚のうち2枚損傷、1枚破断 ・ カウリング下部の損傷 <p>いずれも地上への衝突による。</p>	<p>同場外へ移動後の同機</p>
