航空事故調査報告書

Ⅲ 株式会社ジェイエア所属
エンブラエル式ERJ170-100STD型
JA211J
機体の動揺による客室乗務員の負傷

所 属 株式会社ジェイエア
型 式 エンブラエル式ERJ170-100STD型
登録記号 JA211J
事故種類 機体の動揺による客室乗務員の負傷
発生日時 平成26年4月29日 09時45分ごろ
発生場所 茨城県石岡市上空、高度約10,600ft

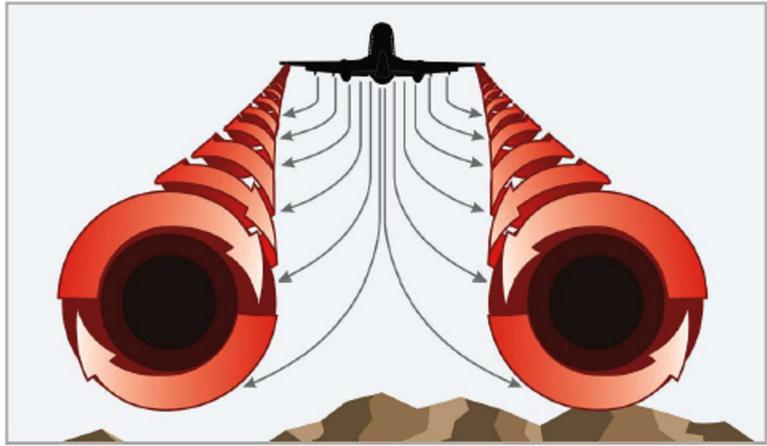
FIGURE 1. THE ROLLUP PROCESS

Lift is generated by the creation of a pressure differential over the wing surfaces. The lowest pressure occurs over the upper wing surface and the highest pressure under the wing. This pressure differential triggers the rollup of the airflow aft of the wing resulting in swirling air masses trailing downstream of the wing. After the rollup is complete, the wake consists of two counter-rotating cylindrical vortices (see FIGURE 1. THE ROLLUP PROCESS).

揚力は翼面の気圧の差によって発生する。翼上面の気圧は低く、翼下面の気圧は高い。この気圧の差により、翼に沿って下方に流れた空気が翼の後方で巻き上がるような気流を引き起こす。この巻き上がりの結果、渦は二つの反対回りの円筒形となる (FIGURE 1. THE ROLLUP PROCESS 参照)。
