AA2015-6

航空事故調査報告書

ビーチクラフト式A36型 JA4159

着陸時の機体損傷

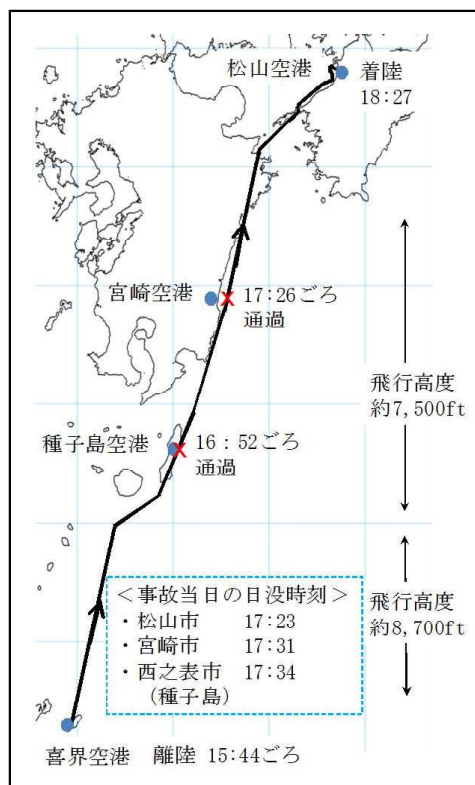
図1 推定飛行経路

GPSの記録に基づく同機の飛行経路は図1のとおりである。なお、図中の飛行高度はGPS高度*1である。

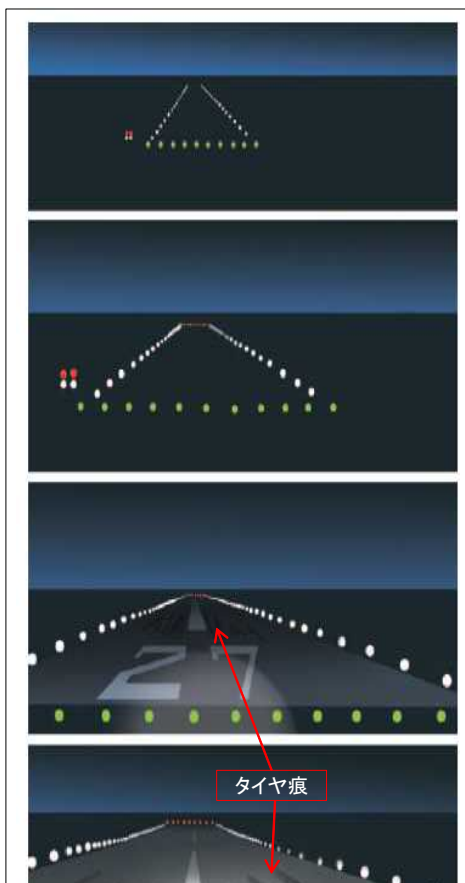
図3 タイヤ痕が見える場合のフレアーの参考例

正しいフレアー操作開始点を理解するためには、着陸灯の灯光の中に、滑走路表面のタイヤ痕や表面の継ぎ目が見えるところまで降下を継続するのもひとつの目安である。この点に達したら返し(フレアー)操作をスムーズに開始し、飛行機の車輪が接地した時ロットルが全閉するようパワーを絞る。(図3を参照のこと)
