IV 個人所属  
パイパー式PA-28R-201型  
JA4193  
胴体着陸による機体損傷

# 航空事故調査報告書

所 属 個人  
型 式 パイパー式PA-28R-201型  
登録記号 JA4193  
事故種類 胴体着陸による機体損傷  
発生日時 平成27年8月19日 15時38分ごろ  
発生場所 札幌飛行場

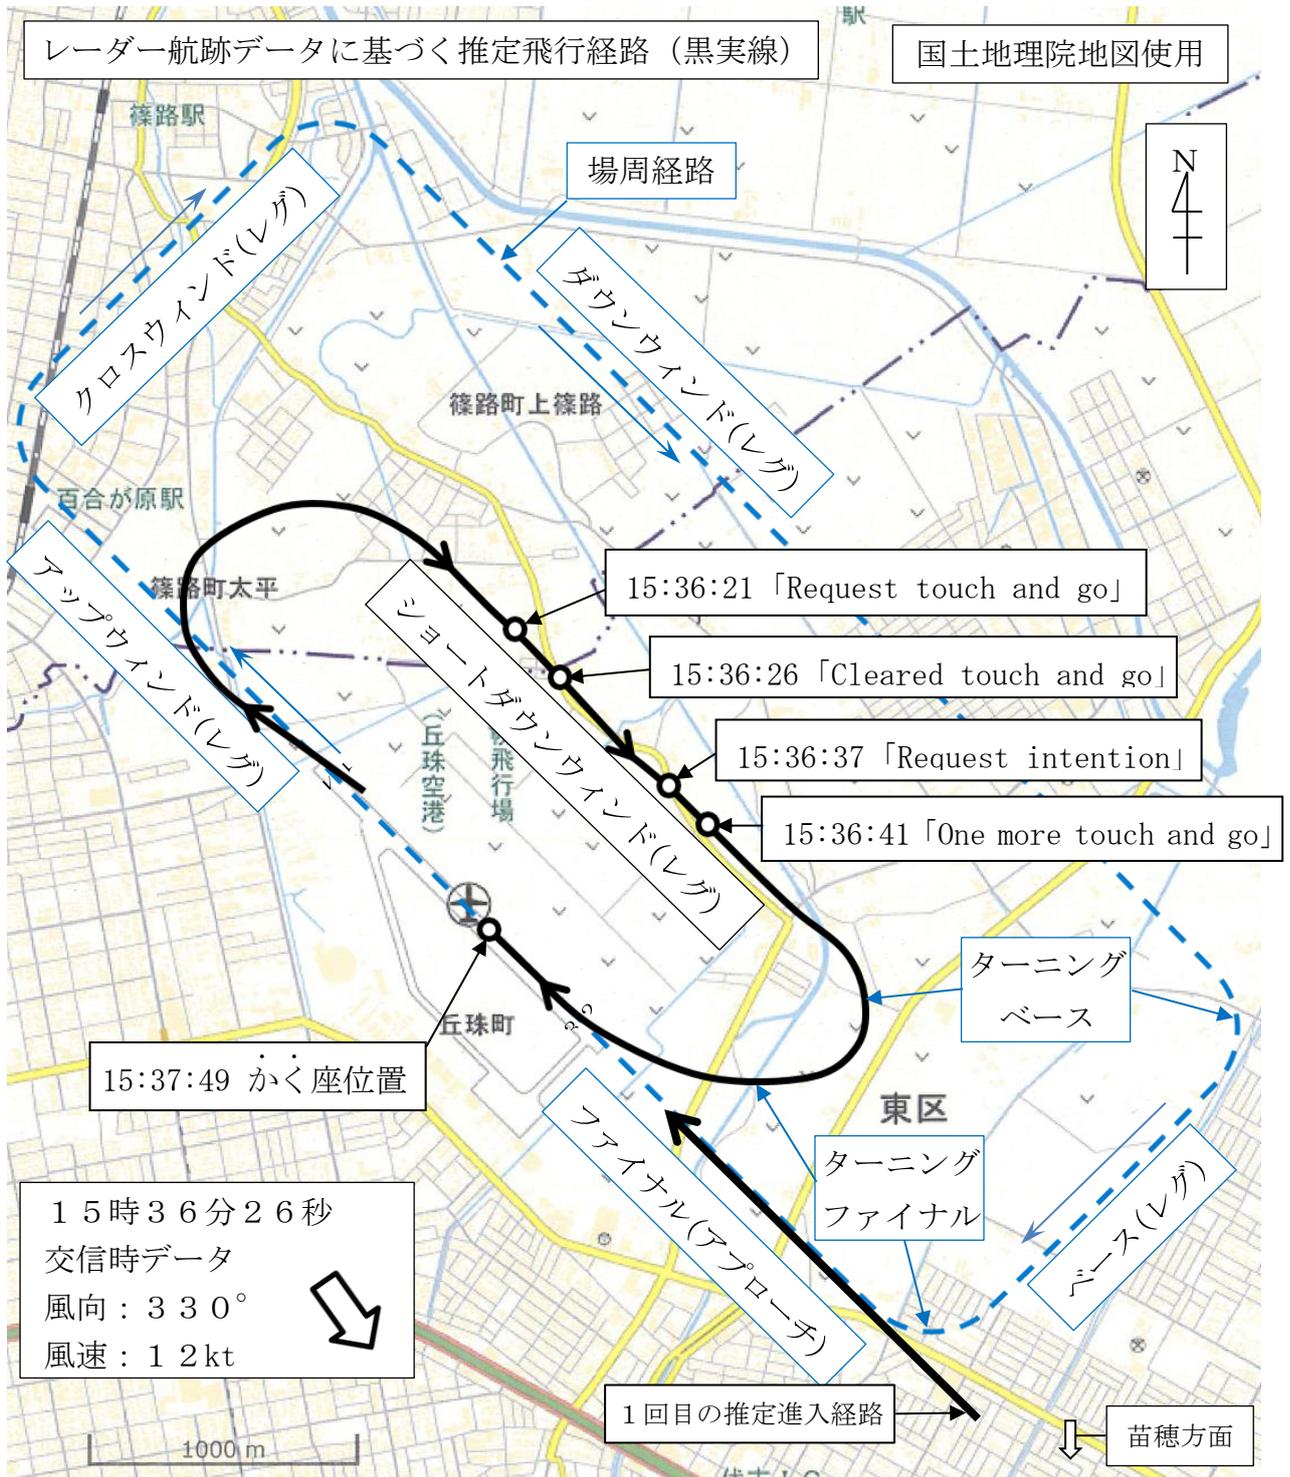
# 付図1 推定飛行経路

札幌飛行場では、場周経路は滑走路の北東側のみに設定されていることから、使用滑走路が32の場合、時計回りの経路となる。ショートダウンウィンドの場合は、通常のダウンウィンドより滑走路との距離が近い経路を飛行する。場周経路における各地点の呼称は付図1のとおりである。
