航空事故調査報告書

II 個人所属
セスナ式172P型
JA4005
離陸上昇中の失速による墜落

所 属 個人
型 式 セスナ式172P型
登録記号 JA4005
事故種類 離陸上昇中の失速による墜落
発生日時 平成27年7月20日 12時42分ごろ
発生場所 北海道野付郡別海町別海^{のつけ}フライトパーク^{べっかい}

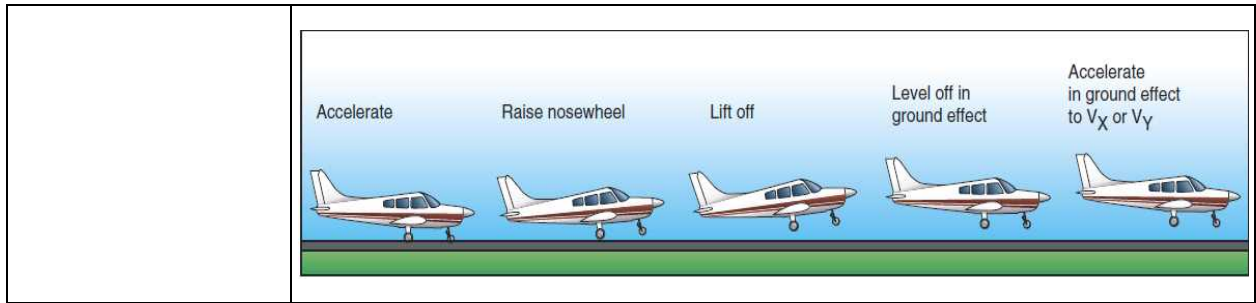
浮揚後は、脚を地面に接触させないように非常にゆっくりと機首を下げ、最良上昇率速度 (Vy) まで（障害物を越える場合は最良上昇角速度 (Vx) まで）加速する。

十分な上昇速度が得られる前に上昇を試みると、地面効果が失われるので最大出力でも上昇できない可能性がある。このため、少なくとも最良上昇角速度 (Vx) に達するまでは地面効果内に留まることが不可欠である。
