# 航空事故調査報告書

シェンプ・ヒルト式ディスクス b T型 (動力滑空機、単座)

J A 2 0 T D

場外着陸を試みた際の墜落

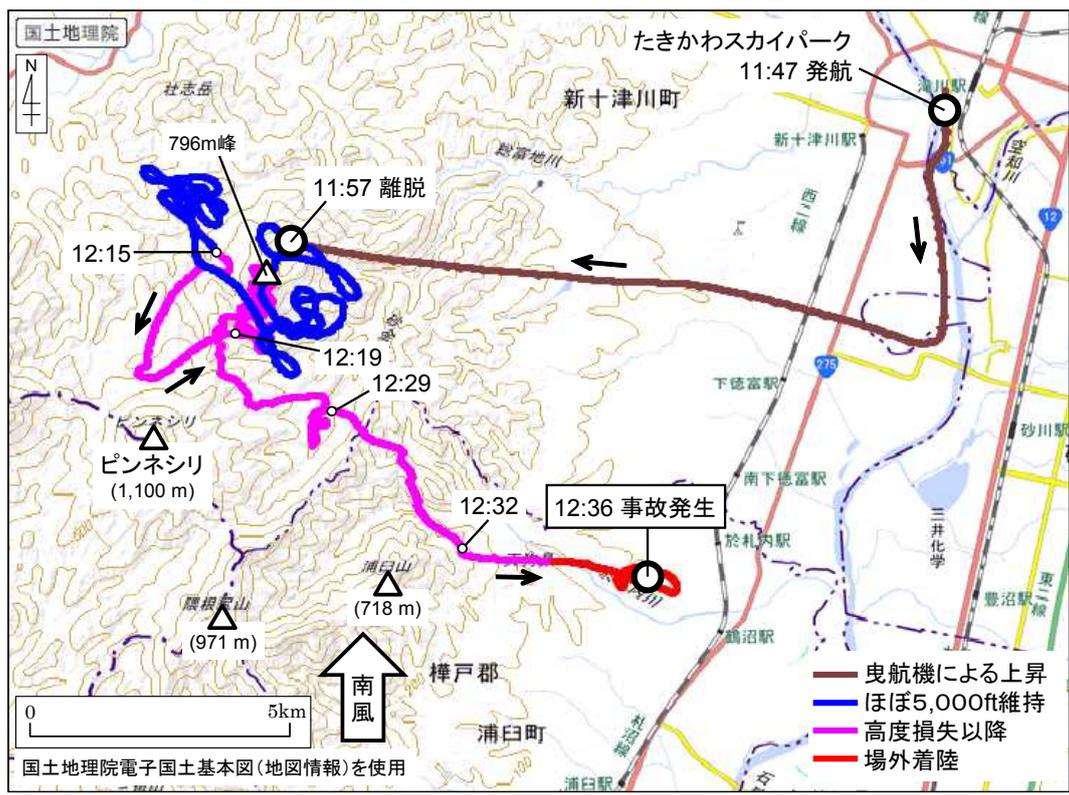
図1 推定飛行経路

同32分過ぎ 同機が東に向けて飛行中、高度1,500ft付近で、対地速度が150km/hを超えた。

同36分 同機は、低高度において左旋回中に墜落した。

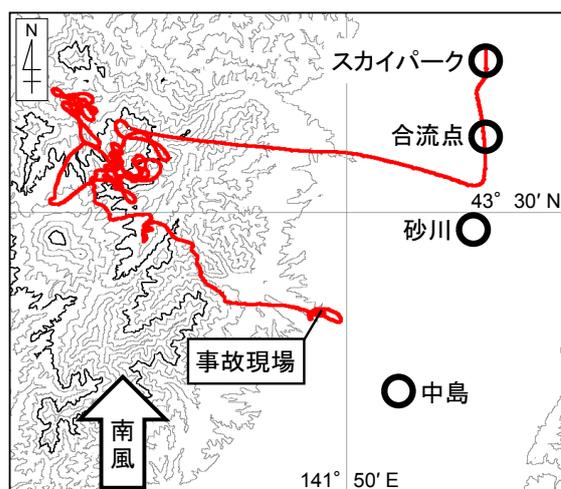
図6 周辺の場外着陸場所

事故現場周辺では、いずれも石狩川沿いに、「中島」（事故現場の南東約4km）、「砂川」（同北東約6km）、「合流点」（同北東約8.5km）などが場外着陸場所として設定されていたが、事故現場は含まれていなかった。

事故機内に残されていた機長の所持品には、これらの場外着陸場所を記した20万分1地図の写しが含まれていた。

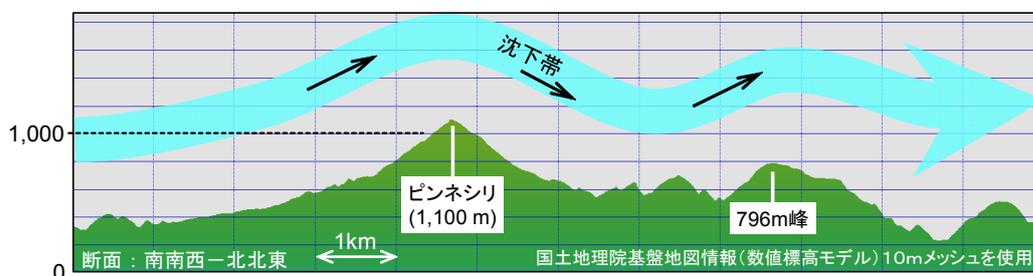
図7 山岳地域の気流（概念図）

2.7に記述したことから、同機が発航したスカイパーク周辺及びその南の平野部においては、やや西よりの南風であったものと考えられる。2.9.1に記述したとおり、事故現場は山岳地域の裾野に当たる標高100m未満の場所であり、周辺の地形から、同様におおむね南風であったものと考えられる。2.12.1(2)に記述したことから、南風により、ピンネシリの北側には下降気流域（沈下帯）が生じていたものと推定される。

また、2.1.2(1)の口述及び2.7に記述したことから、同機が飛行した山岳地域は雲に覆われていたものの切れ間も生じて場所によっては日照があり、熱上昇気流が存在していたものと考えられる。

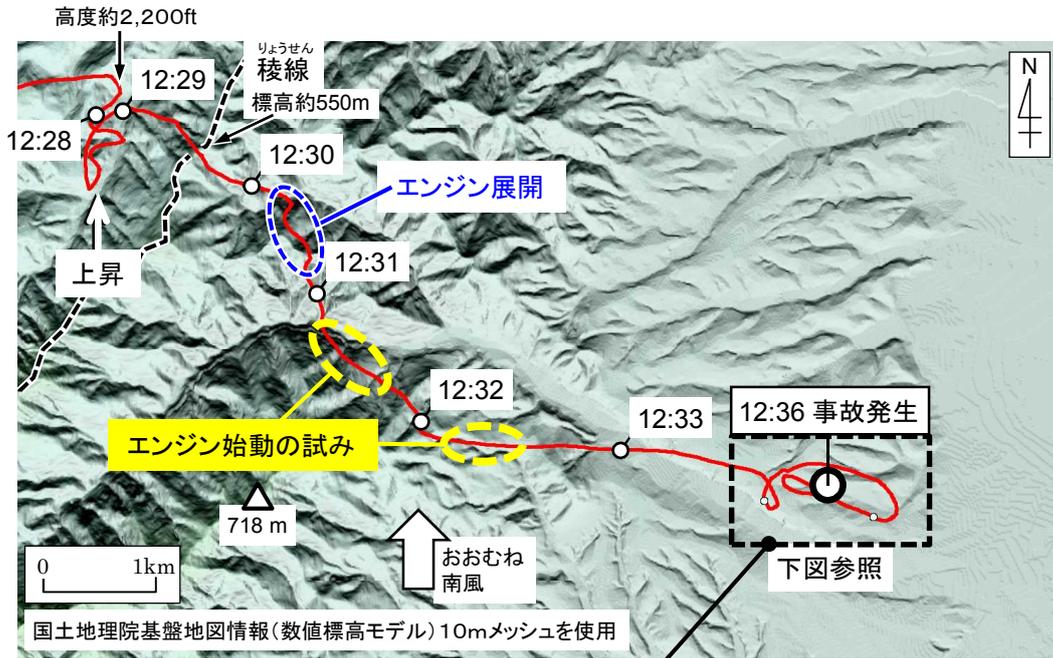
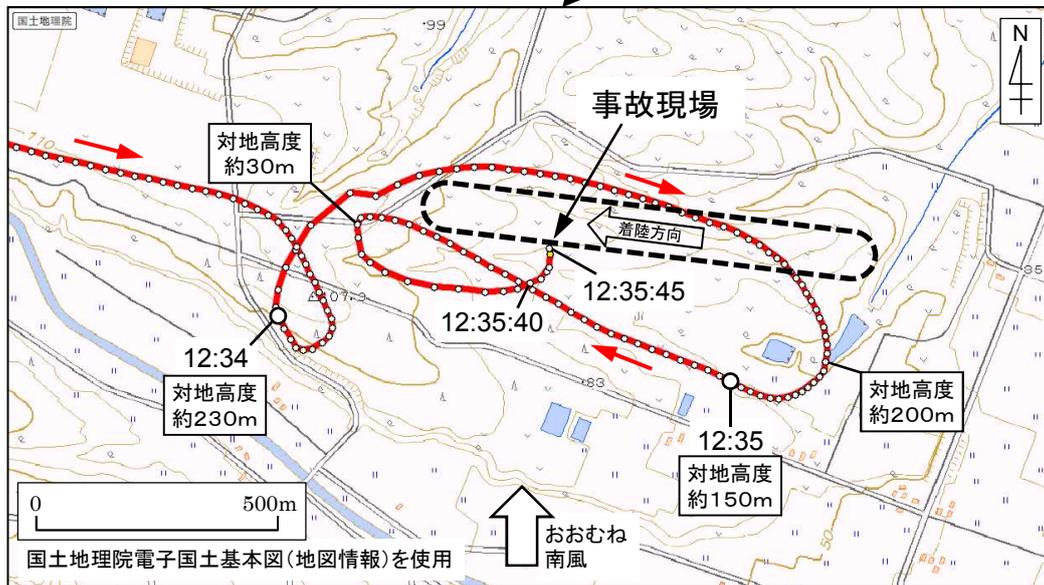
# 付図1 推定飛行経路図

同機は、同25分ごろから、山岳地域から南東方向に飛行し始めた。これは、機長が、さらなる高度損失を避けるため山岳地域から離れ、エンジンを使用した高度回復を想定して、同機を平野部に向けた可能性が考えられる。付図1の上図に示すとおり、同28分前、同機は一旦、高度約2,200ftまで下降したが、このとき、稜線(付近の標高約550m、約1,800ft)をまだ越えていなかったことから、機長は気持ちに焦りを生じ、できるだけ早くエンジンを始動して高度を回復したい思いが強まっていた可能性が考えられる。

付図1の下図に示した、12時34分ごろの右旋回以降の飛行経路は、着陸地の選択肢が複数あったものの、何らかの理由により着陸を決断できないまま飛行を継続していた可能性を示唆している。

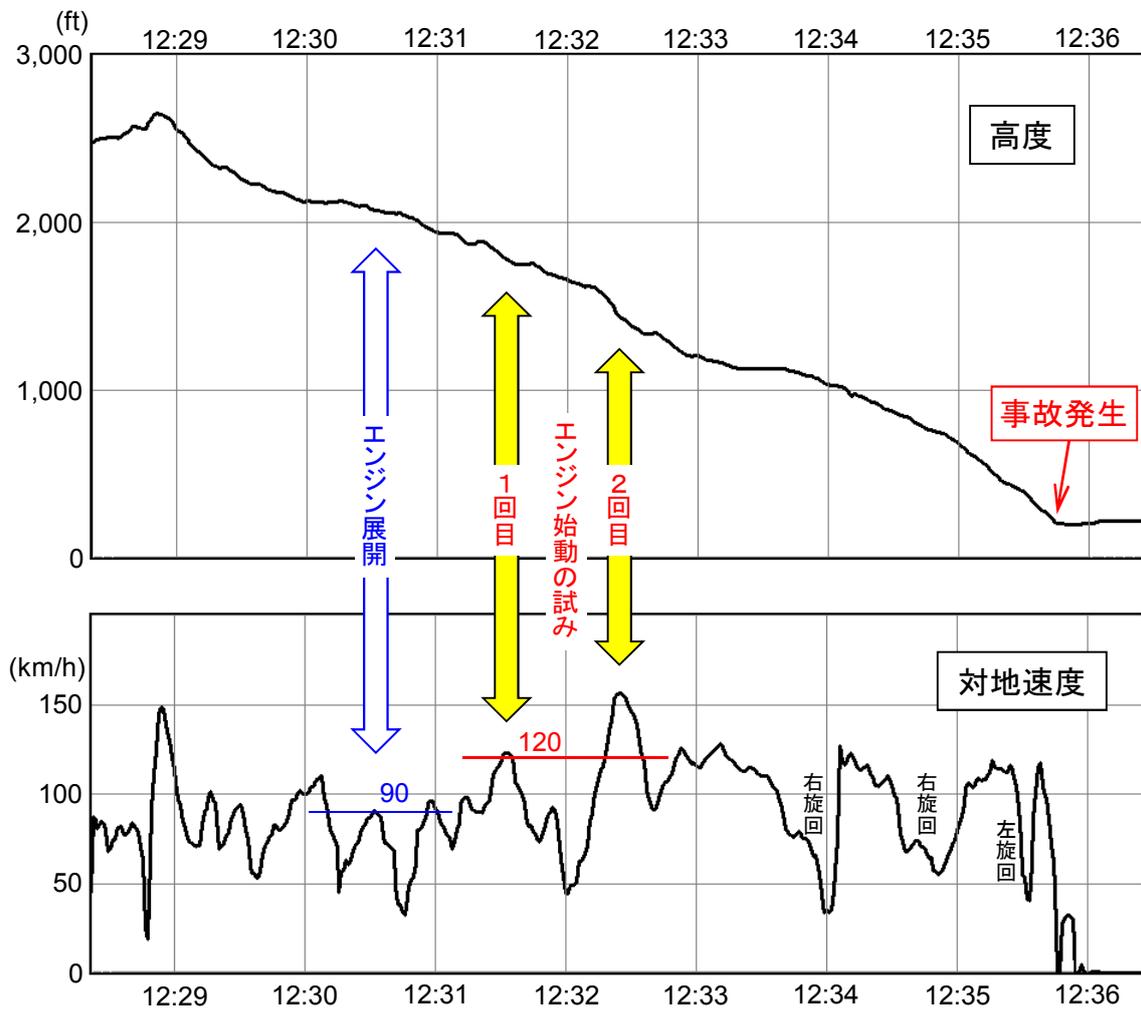
付図2 高度および対地速度の記録

付図2に示すとおり、同機は、12時30～31分ごろ一旦、対地速度90km/h以下に減速した後、同31～32分ごろ対地速度約120km/hまで増速し、同32～33分ごろ対地速度150km/hを超える速度まで増速していた。3.3に記述したとおり、当時はおおむね南風であったと考えられ、付図1から、このころの対気速度は対地速度より大きかったものと考えられる。

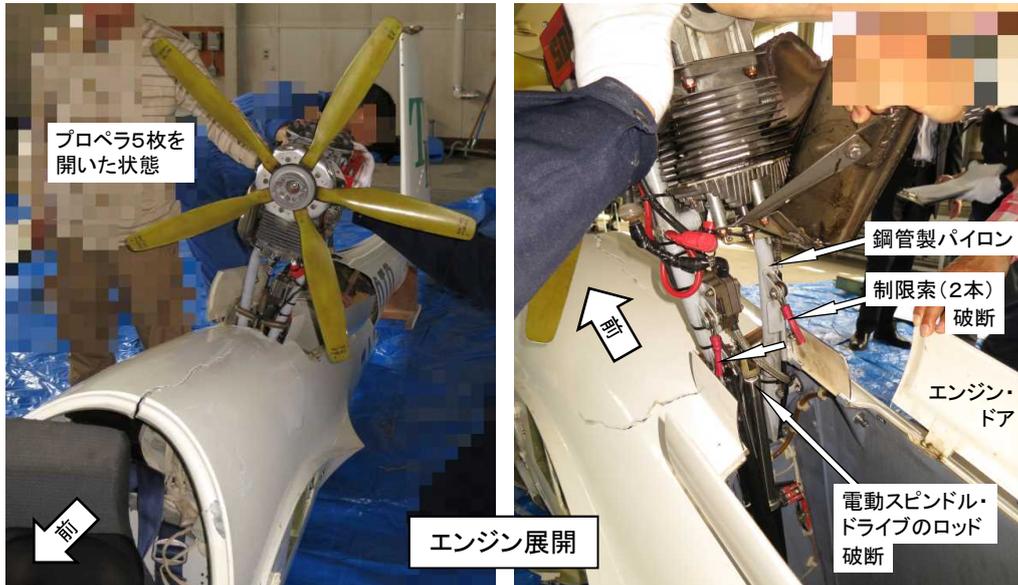
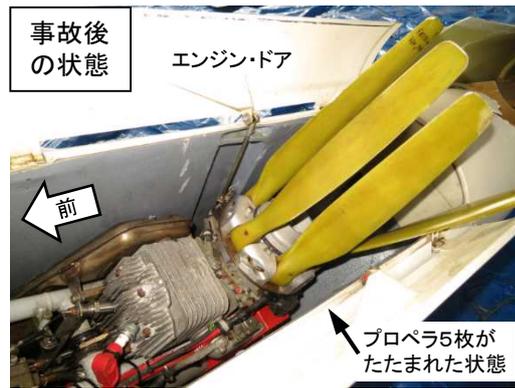
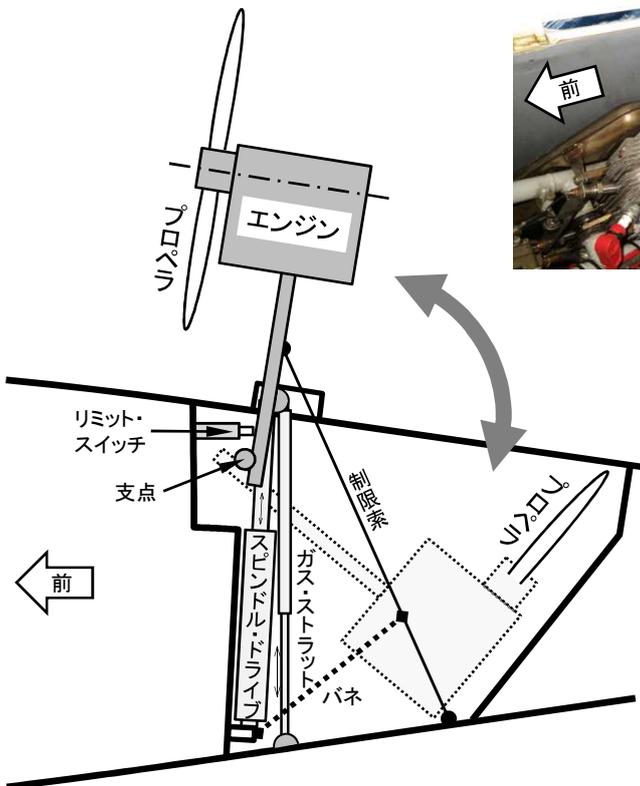
# 付図5 エンジンの展開／格納

同機のエンジン及びプロペラは、完全には格納されておらず、プロペラの先端が出てエンジン・ドアが開いたままの状態であった。プロペラ・ブレードに傷はなかった。エンジンを展開／格納させる電動スピンドル・ドライブのロッドは伸びた状態（展開位置）にあり、上端の取付部で破断していた。エンジンが前方に倒れないように支える金属製の制限索（ワイヤー）2本が破断していた。エンジン格納口の前方側は、エンジンを支える鋼管製パイロンが当たったことにより、損傷していた。

2.9.2に記述したとおり、エンジン・コントロール・ユニットのスイッチ位置は、エンジンが展開状態にあったことを示していた。一方、燃料コックは閉位置にあったが、これは、機首部が激しく損傷し右側面が分離した際に表示板がずれ、開位置から閉位置に動いたことによるものと考えられる。また、2.9.2に記述したエンジン周辺の損傷状況から、同機はエンジンが展開した状態で墜落し、その衝撃でエンジンが一旦、前方に倒れた後、ほぼ格納位置に納まったものと推定される。
