航空事故調査報告書

着陸時の機体損傷

II 全日本空輸株式会社所属
ボーイング式767-300型
JA610A
ハードランディングによる機体損傷

所 属 全日本空輸株式会社
型 式 ボーイング式767-300型
登録記号 JA610A
事故種類 ハードランディングによる機体損傷
発生日時 平成24年6月20日 13時23分ごろ
発生場所 成田国際空港

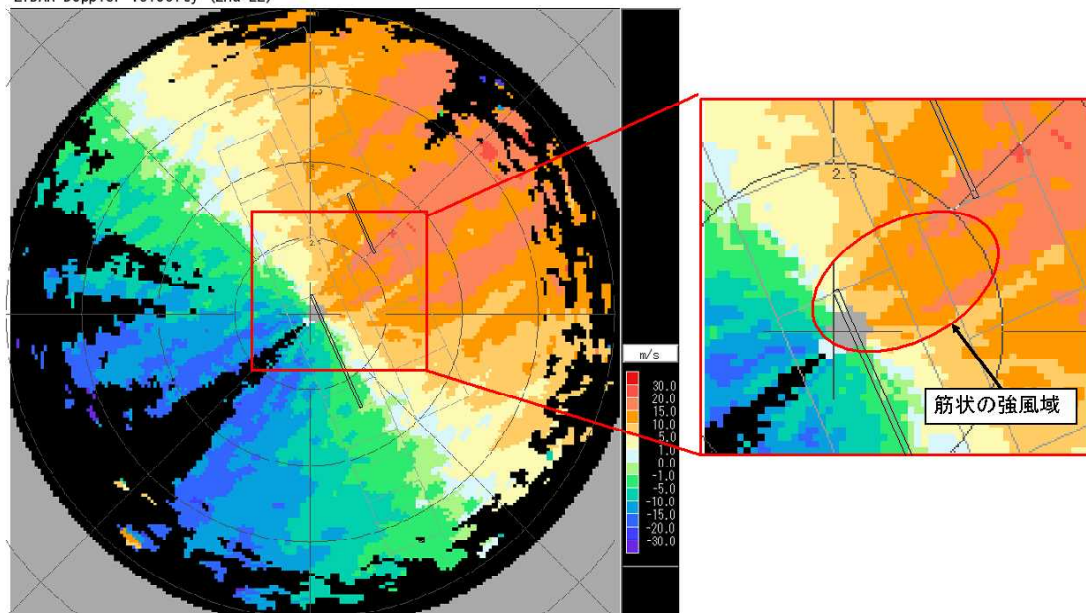
図2.6.3(1) ドップラー速度観測データ (仰角 2°)

13時21分43秒のドップラー速度観測データによると、ドップラーライダーの南西側（方位約140°～320°）にライダーサイトに近づいてくる成分の寒色系、北東側（320°～140°）に遠ざかる成分の暖色系が明瞭に分布しており、南西の風であった。また、風向に平行な筋状の強風域が現れており、この強風域が滑走路16R進入端及び接地帯付近から延びている。

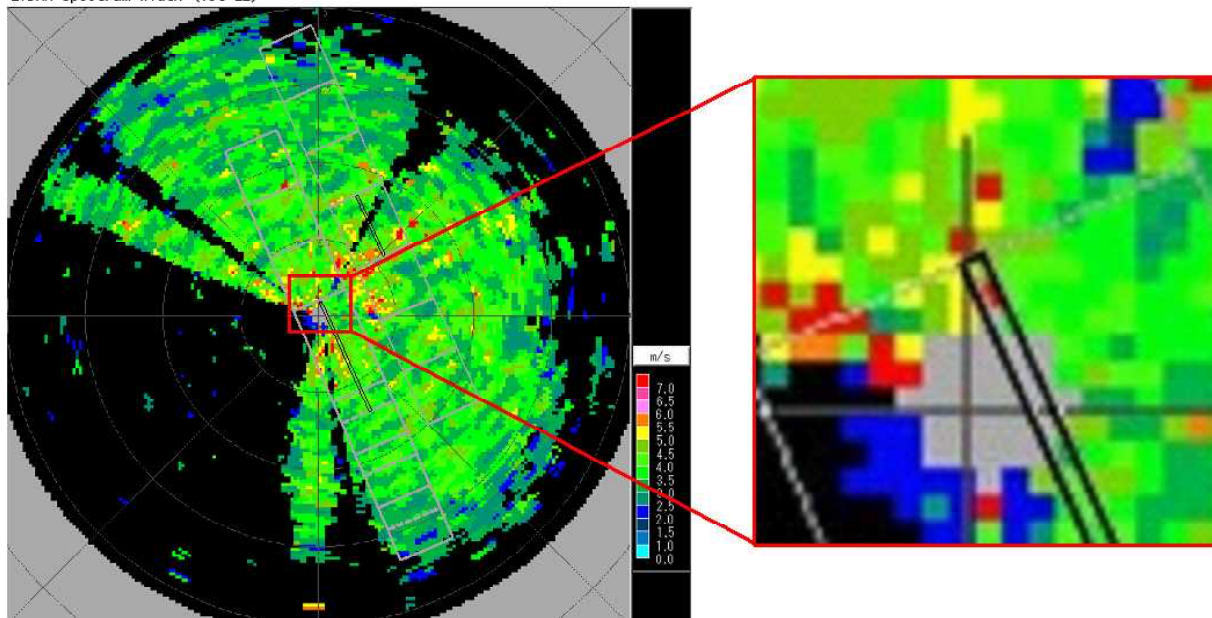
図2.6.3(2) 速度幅観測データ (仰角 1°)

13時22分20秒の速度幅観測データによると、滑走路16R進入端付近と滑走路上の接地帯付近に、強い乱気流が存在すると考えられる赤色表示(風速7.0m/s以上の速度幅)が現れている。

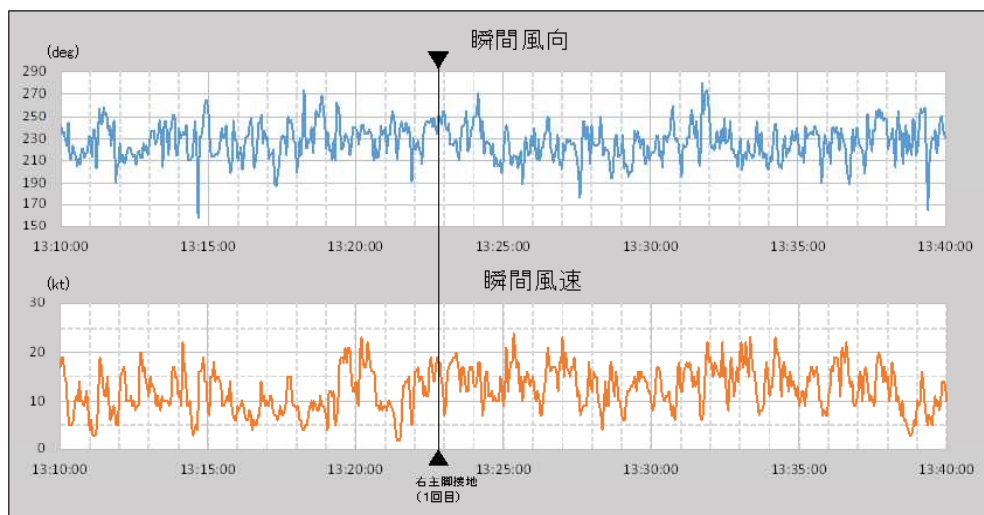
図2.6.4-1 瞬間風向風速観測データ

これによると、13時10分から同40分まで、風向は約160°から280°の間で、風速は約2ktから24ktの間で変動していた。

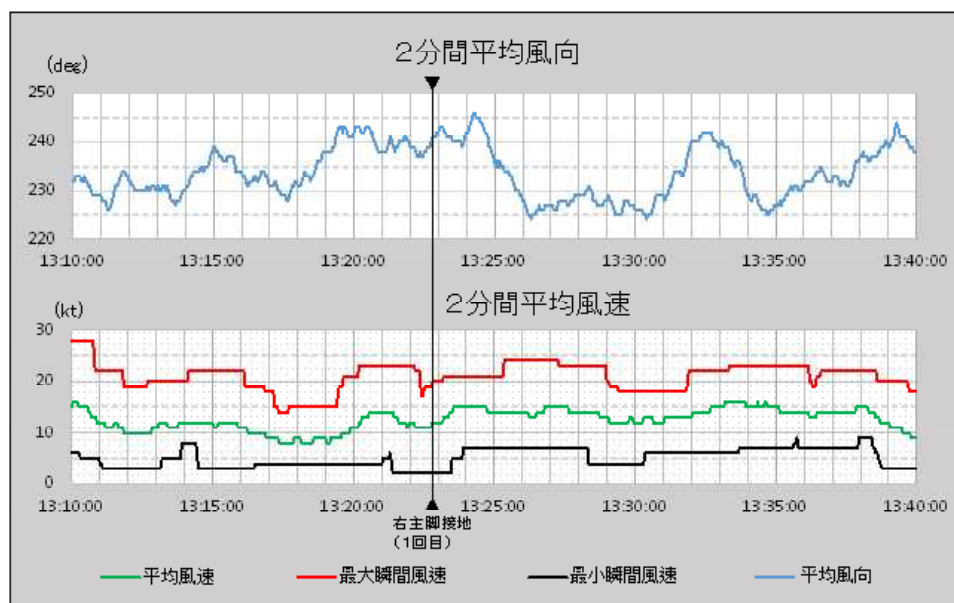
図2.6.4-2 2分間平均風向風速観測データ

さらに、2分間平均風向風速のデータ(図2.6.4-2 参照)では、同時時間帯の最大瞬間風速は約14ktから28kt、最小瞬間風速は2ktから9ktで、風向は約225°から245°の間で変動していた。

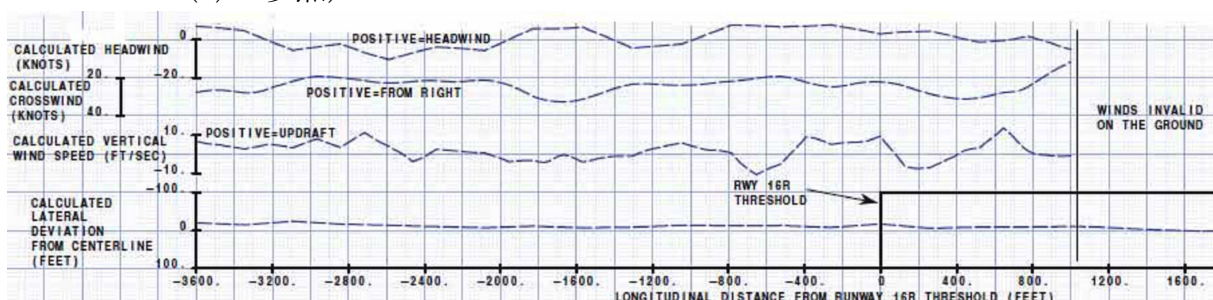
図2.8.3(1) 機体製造者による風の解析

同機が滑走路進入端から接地するまでの間に、横風成分は±10kt以上変化している。また、接地時に弱い向かい風成分が背風へと変化した。これら

の風の変化は、滑走路進入端通過以降における滑走路路上において、機体の降下角を維持するための運航乗務員の作業負荷を増加させるものである。(図2.8.3(1) 参照)

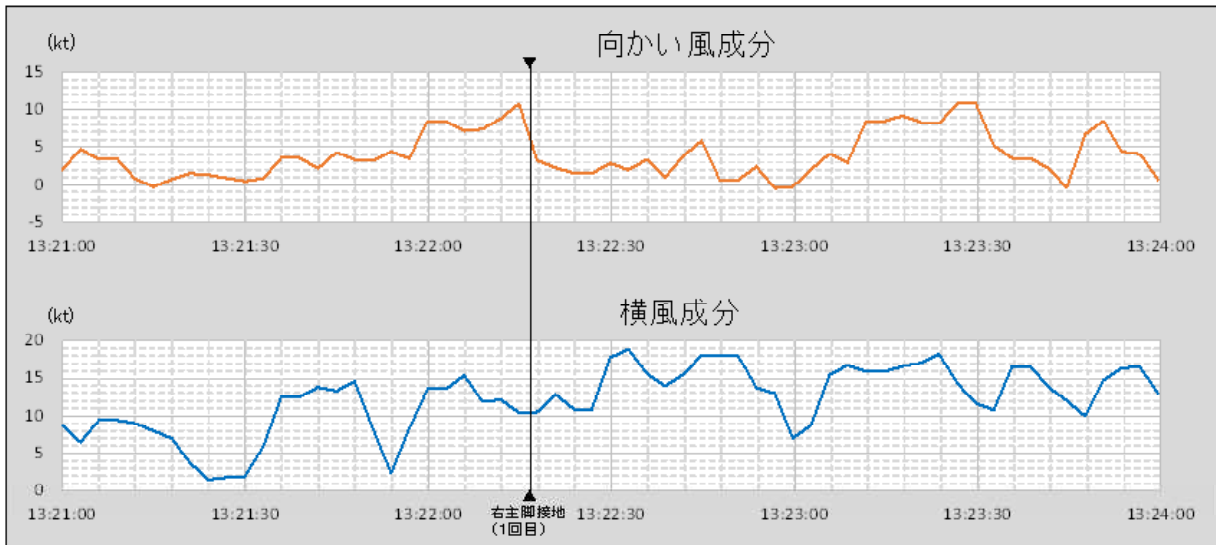
図 3.3.2.2 事故前後の向かい風成分及び横風成分

2.6.4で記述した成田空港滑走路16R接地帯付近の瞬間風向風速の観測値から、事故発生前後（13時21分から13時24分まで）の向かい風成分及び横風成分を求めると、図3.3.2.2のようになる。

瞬間風向風速の観測値の変動の傾向から、突風を伴う大きい風速変化があったも

のと考えられる。

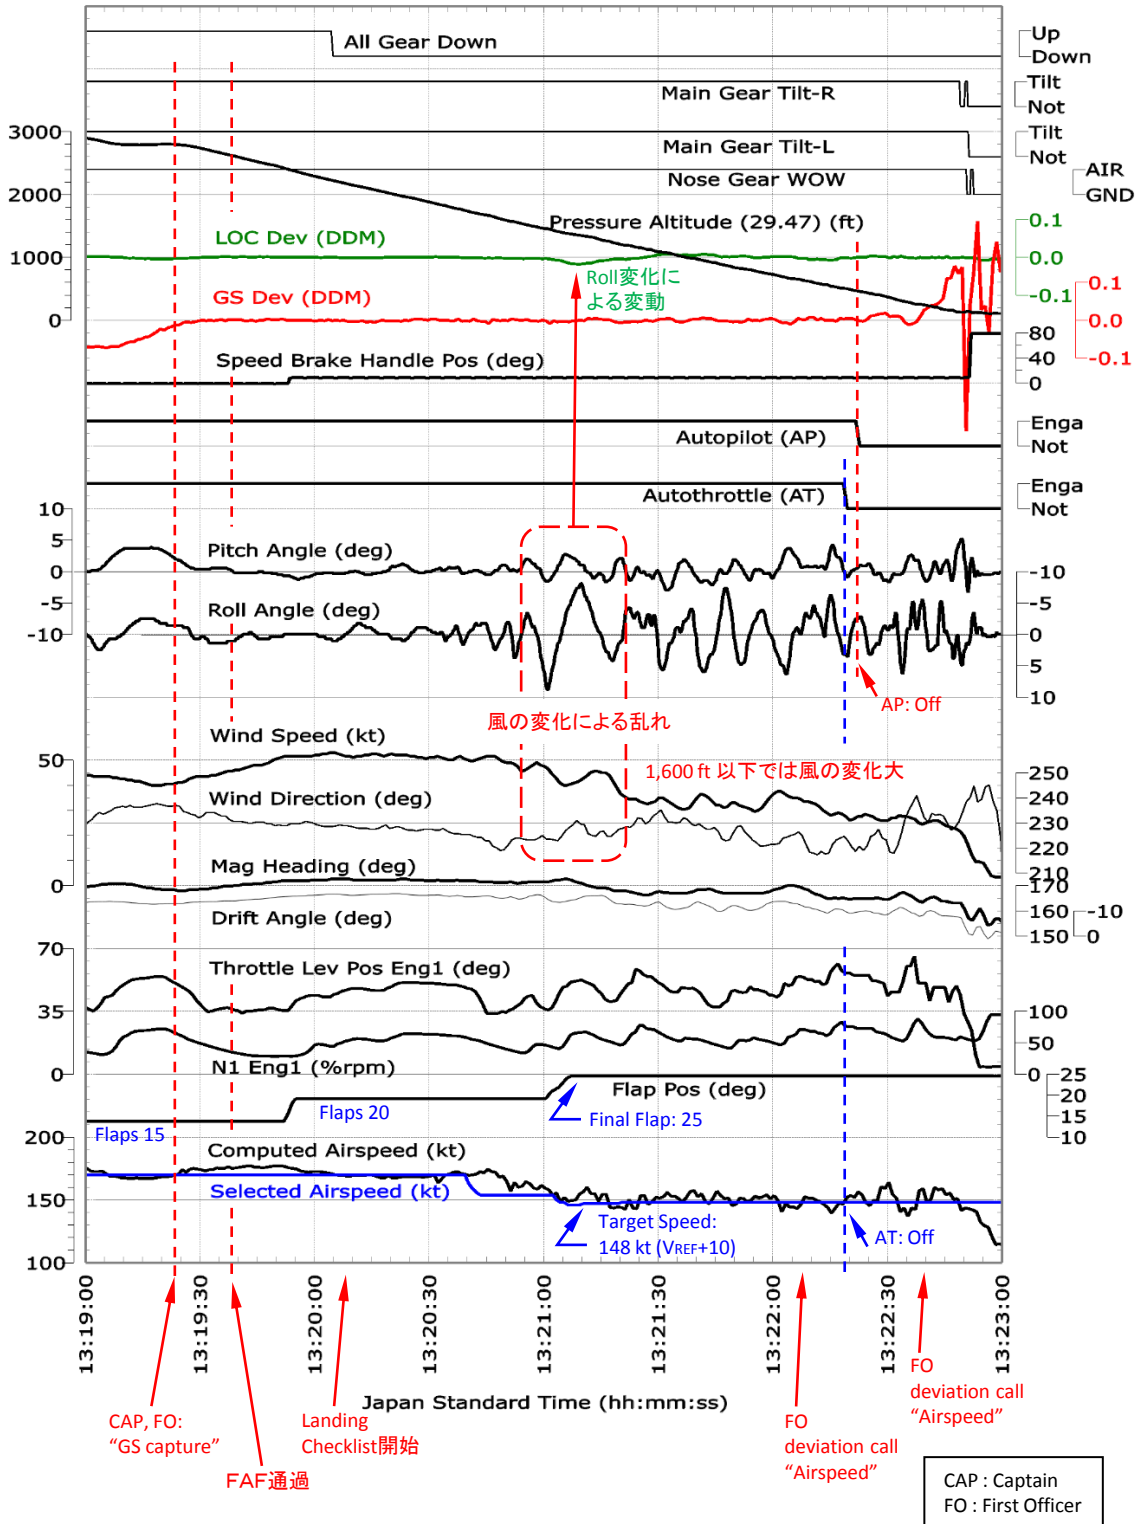
付図3-2 FDRの記録 (600~0ft)

2.1.1の記述及び付図3-2によると、13時22分10秒、副操縦士が高度500ftをコールし、機長が「Stabilized」（安定している）と答えている。このとき、機体姿勢の変化は大きかったものの適切な進入経路上を飛行しており、速度にもデビエーション・コールの範囲を超える変化がなかったことなどから、同機の飛行は、2.9.1及び2.9.2の「機がStabilizedしている状態」であったものと考えられる。

2.1.1の記述及び付図3-2によると、同機は、ATをオフとした後、高度約450ft（対地高度340ft）でAPがオフにされた。この時点では、同機は進入限界高度（対地高度200ft）まで降下していなかったことから、この時点でAPをオフにしたことは、2.9.1の規定に従ったものと推定される。

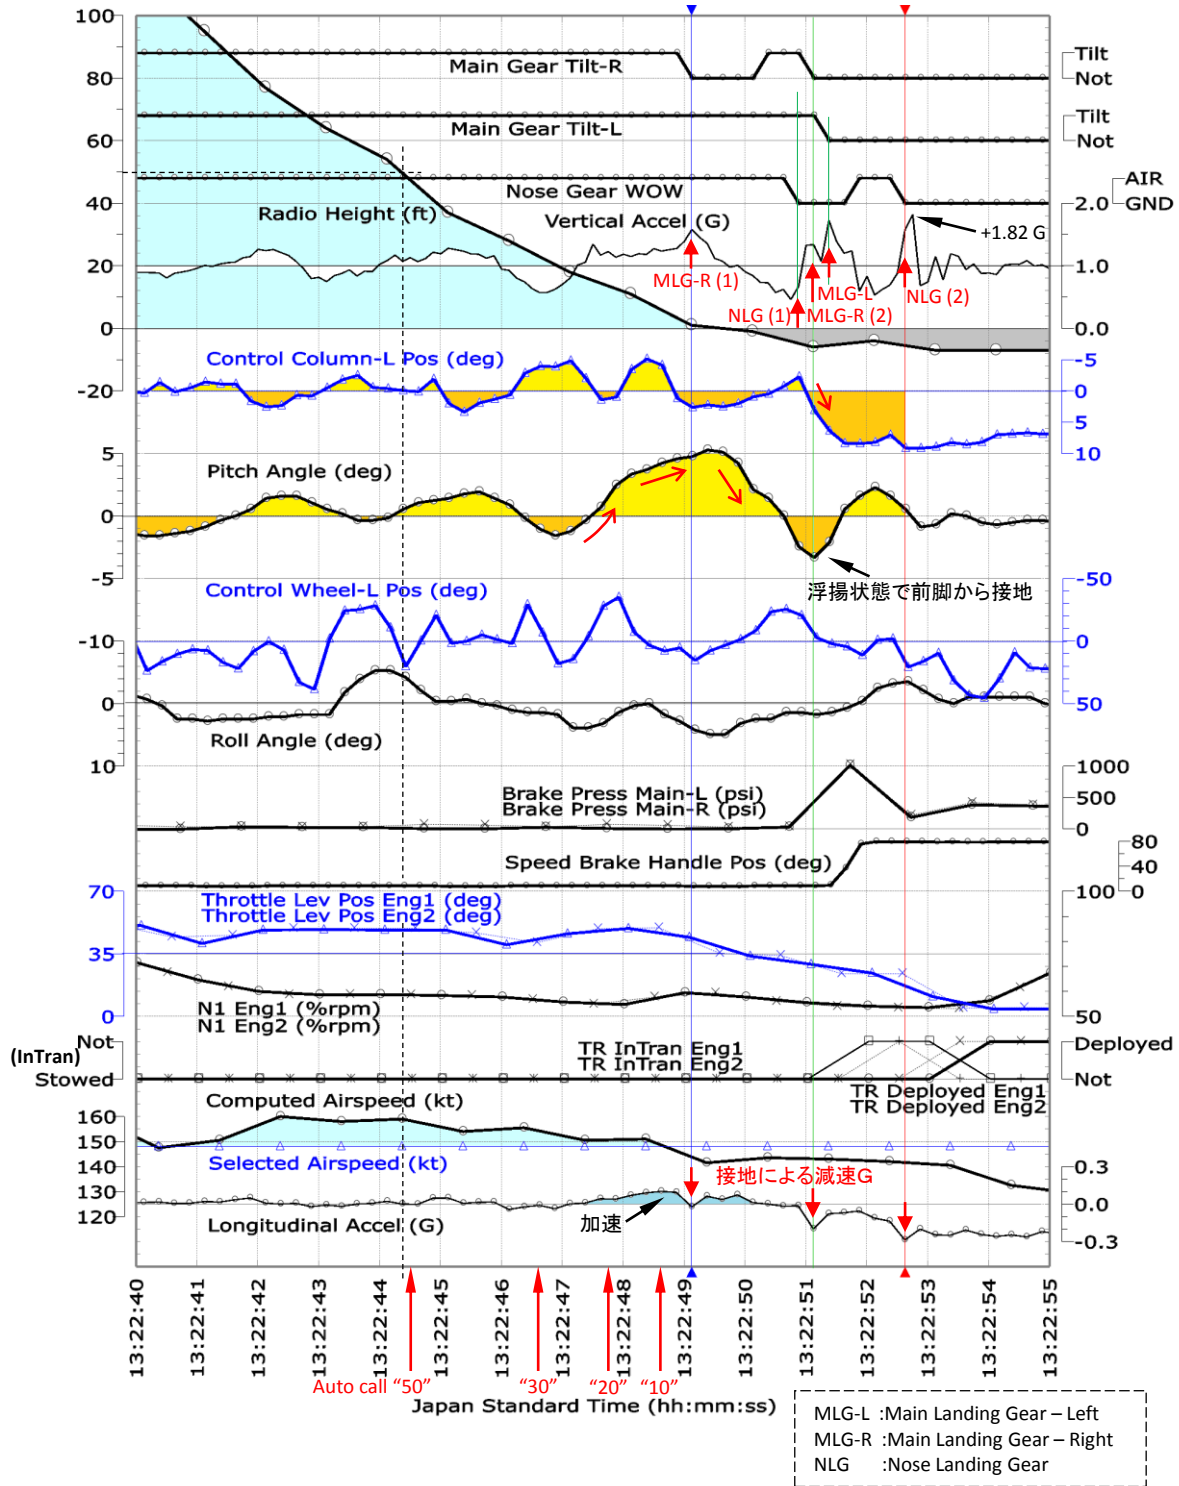
付図4 フレアー時の事象（降下率及び自動コール）

2.1.2(1)の口述において、機長は対地高度20～10ftにおいて機体の沈み込みを感じており、付図4に示した降下率から滑走路進入端通過後の13時22分45秒以降の対地高度37ftから接地までの間に、降下率が約400～600ft/minとなっている。このことから、適切なフレアー操作を行えなかったために、降下率を十分に減少させることができなかったものと推定される。
