# 航空事故調査報告書

マックスエアー式ドリフターXP-R503 Vert L型（超軽量動力機、舵面操縦型、複座） JR0552

不時着時の機体損傷

所 属 個人  
型 式 マックスエアー式ドリフターXP-R503 Vert L型（超軽量動力機、舵面操縦型、複座）  
識別記号 JR0552  
事故種類 不時着時の機体損傷  
発生日時 平成27年5月23日 13時15分ごろ  
発生場所 千葉県柏市 利根川河川敷

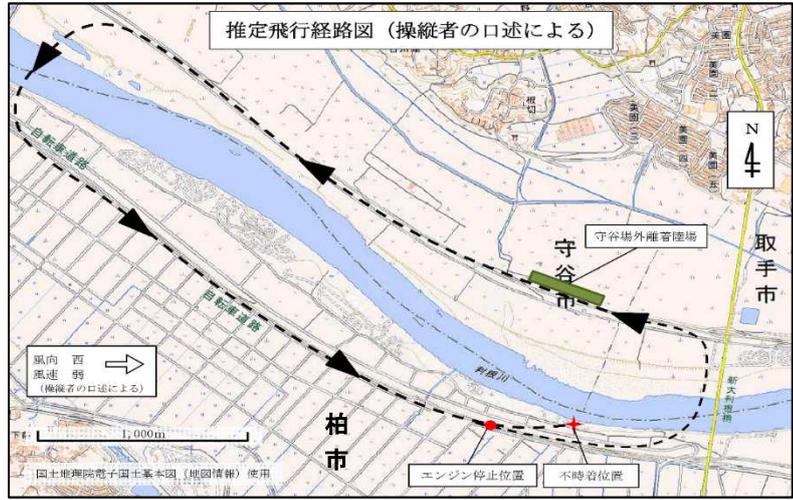
機首を上げようとしたところで、機体が草に引っ掛かったため、急激な抵抗を受け、同機は前のめりで草むらに不時着して機体を損傷した。

本事故の発生場所は、千葉県柏市の利根川河川敷（北緯35度54分32秒、東経139度59分45秒）で、発生日時は平成27年5月23日、13時15分ごろであった。
